# Programa de Recuperação de Áreas Degradadas – PRAD

LAGOA DA CONCEIÇÃO – FLORIANÓPOLIS/SC

Fevereiro/2021

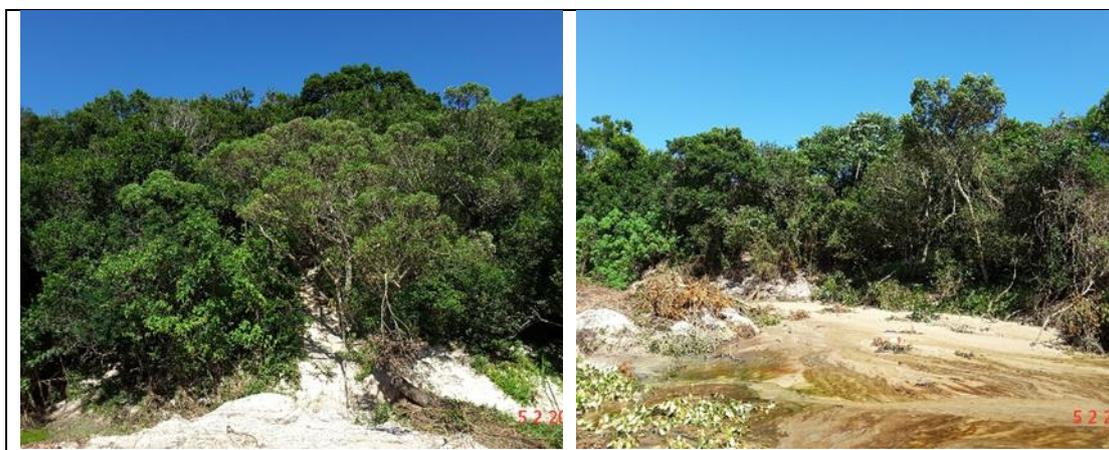
Na vistoria realizada no dia 05/02/21, observou-se que o entorno da área degradada, encontra-se predominantemente vegetado por restinga arbórea bem preservada (Figura 10). Apesar de conter uma camada fina de serapilheira, a altura das árvores varia de 2 m a 6 m. As principais espécies arbóreas registradas foram: *Schinus terebinthifolius*, *Lithraea brasiliensis*, *Alchornea triplinervia*, *Alchornea glandulosa*, *Clusia criuva*, *Guapira opposita*, *Psidium cattleianum*, *Erythroxylum argentinum*, *Calophyllum brasiliensis*, *Mimosa bimucronata*, *Trema micrantha*, *Miconia ligustroides*, *Miconia cinnamomifolia*, *Cecropia pachystachya*, *Ocotea pulchella*, *Gomidesia palustris*, *Eugenia uniflora*, *Vitex megapotamica*, *Piptadenia gonoacantha*, *Pera glabrata*, *Myrsine parvifolia*, *M. umbelata*, *Cupania vernalis*, *Campomanesia litoralis*, *Citharexylum*

Figura 10 Entorno da área degradada, que a vegetação é de restinga arbórea

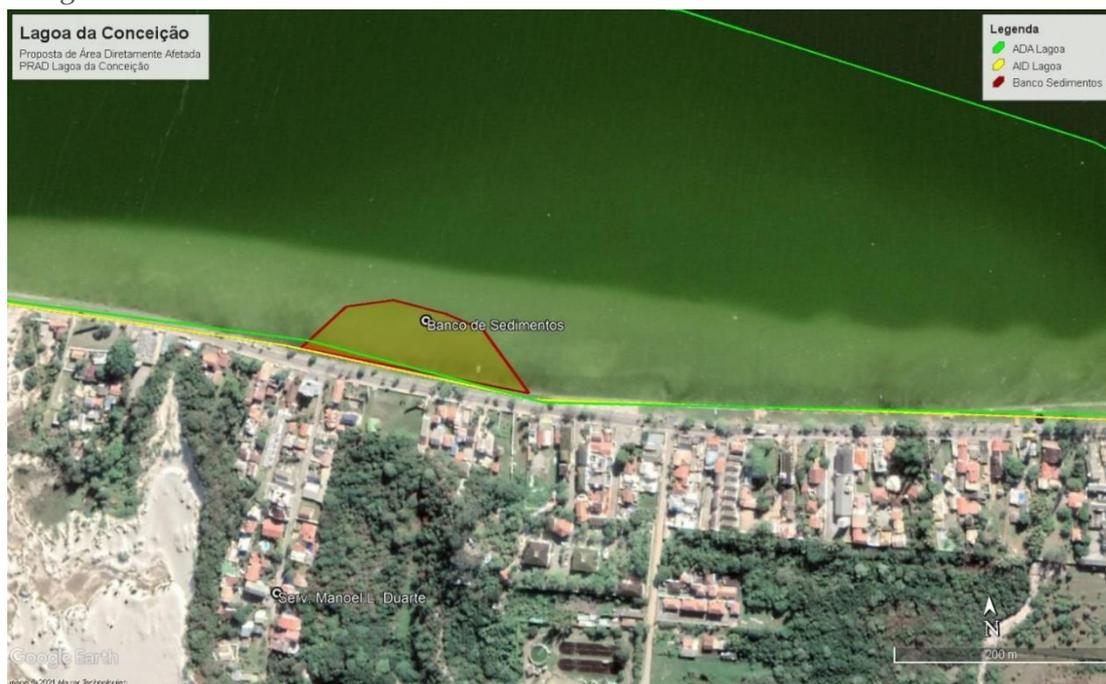
Foi perceptível o acúmulo de sedimentos formado na margem da Lagoa, formando um delta nas proximidades da Servidão Manoel Luiz Duarte. Esses sedimentos têm características predominantemente arenosas, porém apresentam indícios de acúmulo de matéria orgânica e nutrientes, sendo medida de mitigação dos impactos a remoção dos mesmos. É preciso avaliar com cautela essa medida e realizá-la em momento apropriado, com o nível da Lagoa o mais baixo possível para evitar a ressuspensão de parcela deste sedimento, aumentando a pressão já existente no espelho de água.

*Figura 25 Detalhe do banco de sedimentos formado próximo a Av. das Rendeiras*

Medições iniciais realizadas com sonda multiparamétrica pela CASAN mostram que, quando se posiciona o equipamento no fundo, em contato com o banco de sedimentos, os valores de oxigênio dissolvido apontam aparente anoxia. Essas informações são corroboradas por notas na imprensa divulgadas pelos pesquisadores do projeto Ecoando Sustentabilidade, da UFSC. Pondera-se, entretanto, que a forma de medição pode não ser adequada ou validada metodologicamente, uma vez que soterrar o sensor pode gerar erros de recepção do sinal.

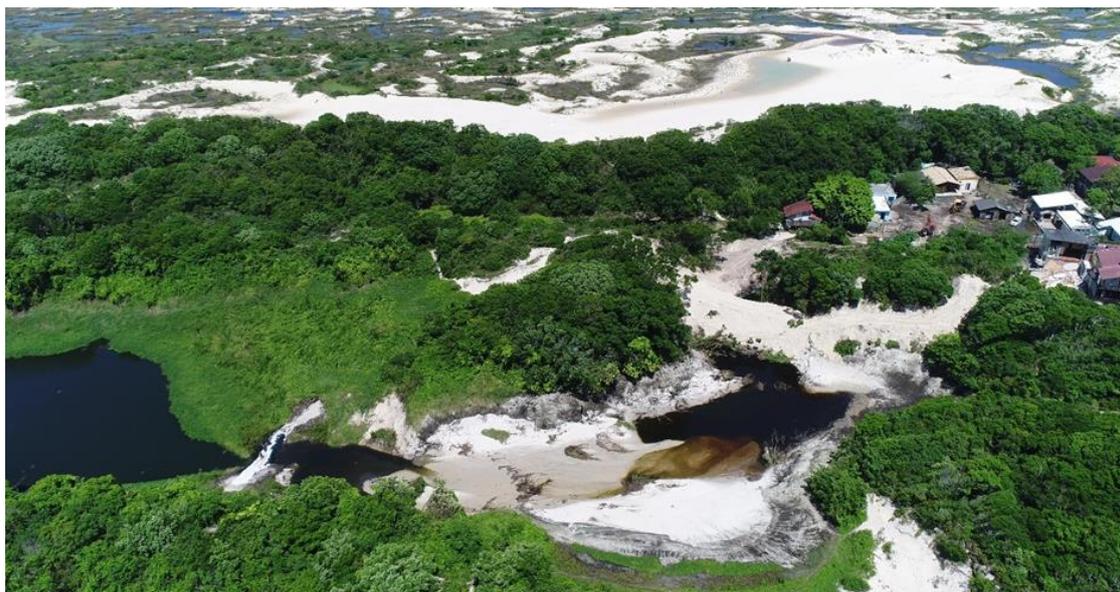
*Figura 39 Vista aérea dos remanescentes florestais de restinga, contornando a área degradada*

O principal efeito esperado, após os fatores de degradação serem contidos e a implantação do projeto através das técnicas de recuperação, será a regeneração natural e o desenvolvimento do processo de sucessão natural. Recomenda-se a transposição de material vegetal da restinga, por meio das técnicas de nucleação (galharia, transposição de solo e dispersão de sementes) e o plantio de mudas para a formação de pequenos núcleos de vegetação para criar manchas de floresta e direcionada ao fechamentos de acessos. A regeneração natural na área degradada poderá ser beneficiada pela dispersão de sementes através de anemocoria (vento) e/ou zoocoria (animais), já que a área degradada está praticamente toda contornada por remanescentes florestais de restinga, com boas características de preservação, conforme pode ser visualizado na imagem aérea da Figura 27, bem como do banco de sementes existente no próprio local a ser recuperado.

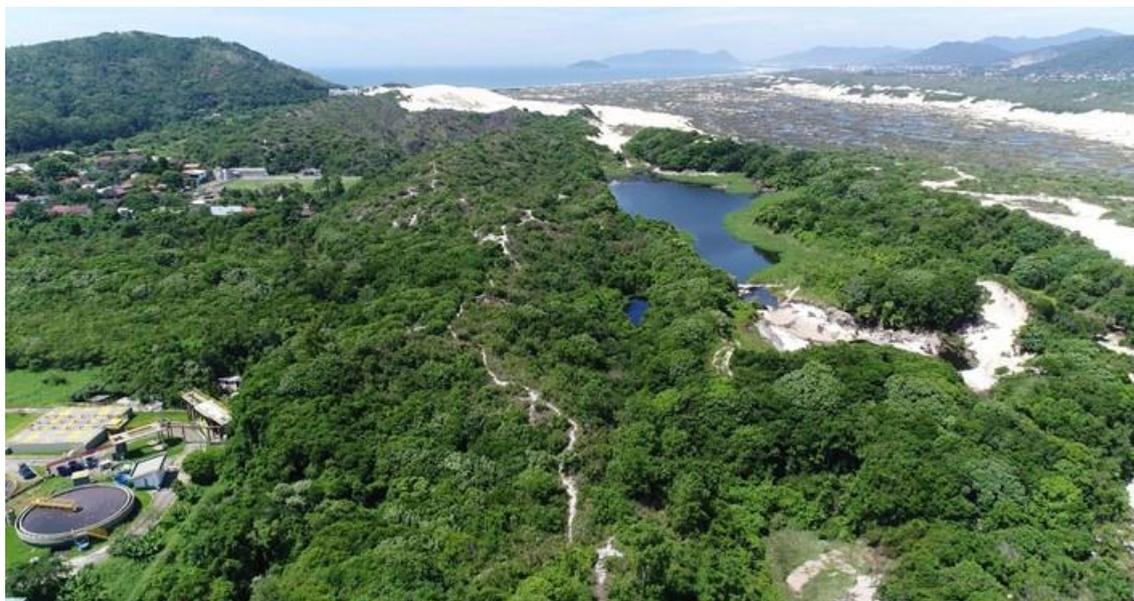
*Figura 33 Vista geral da LEI após o evento*

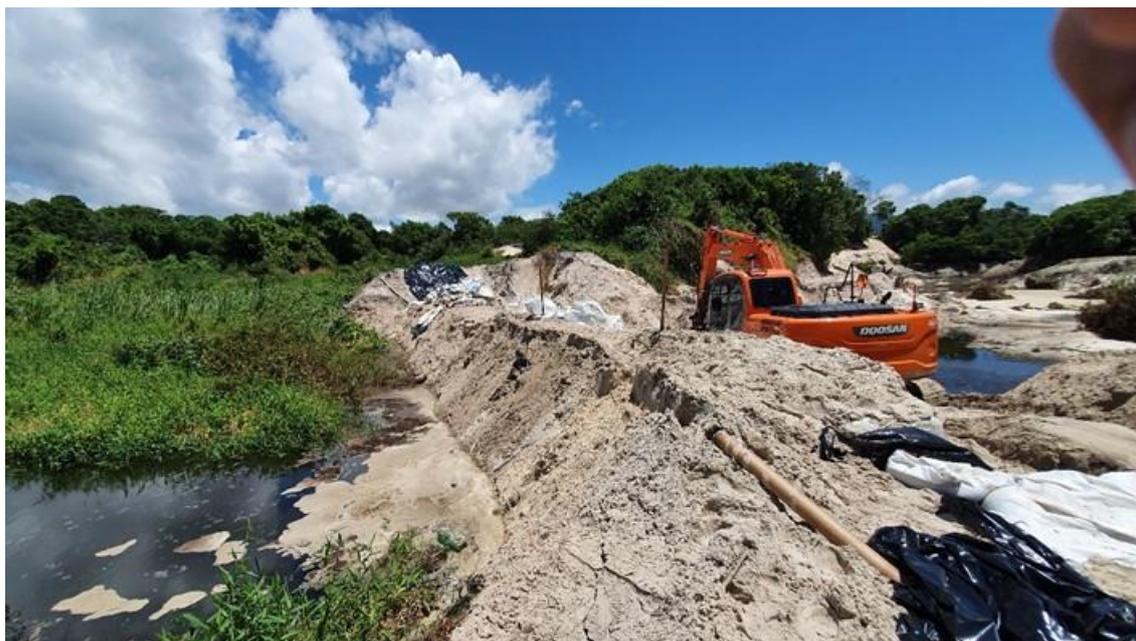
*Figura 41* Contenção intermediária entre as áreas A e B

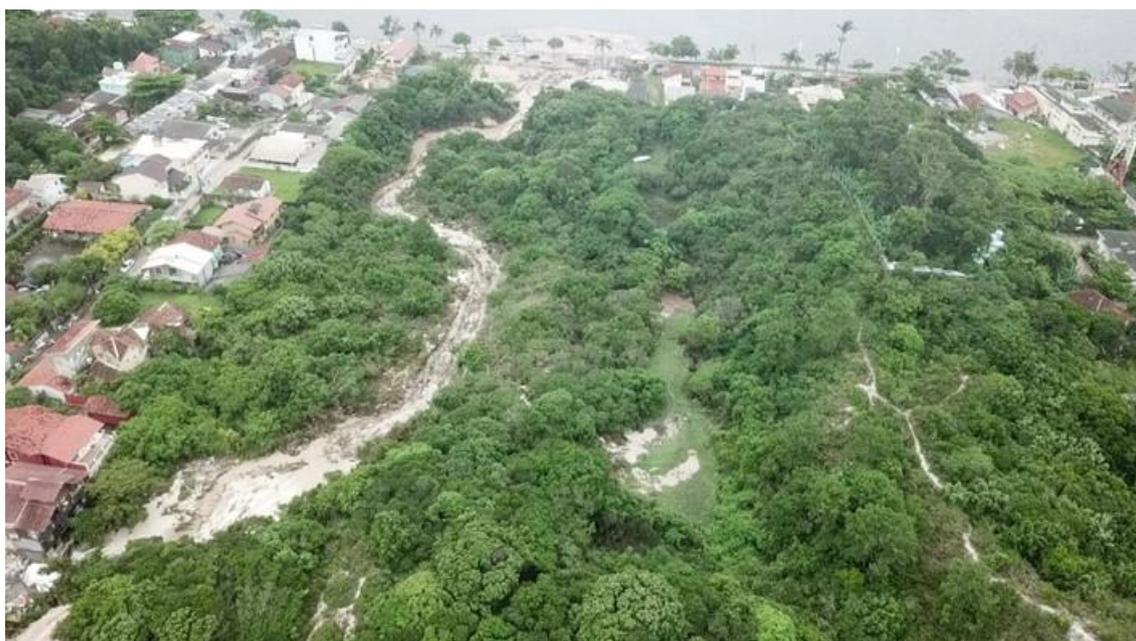
*Figura 42* Acesso aberto para escoamento da água e entrada do maquinário na área E

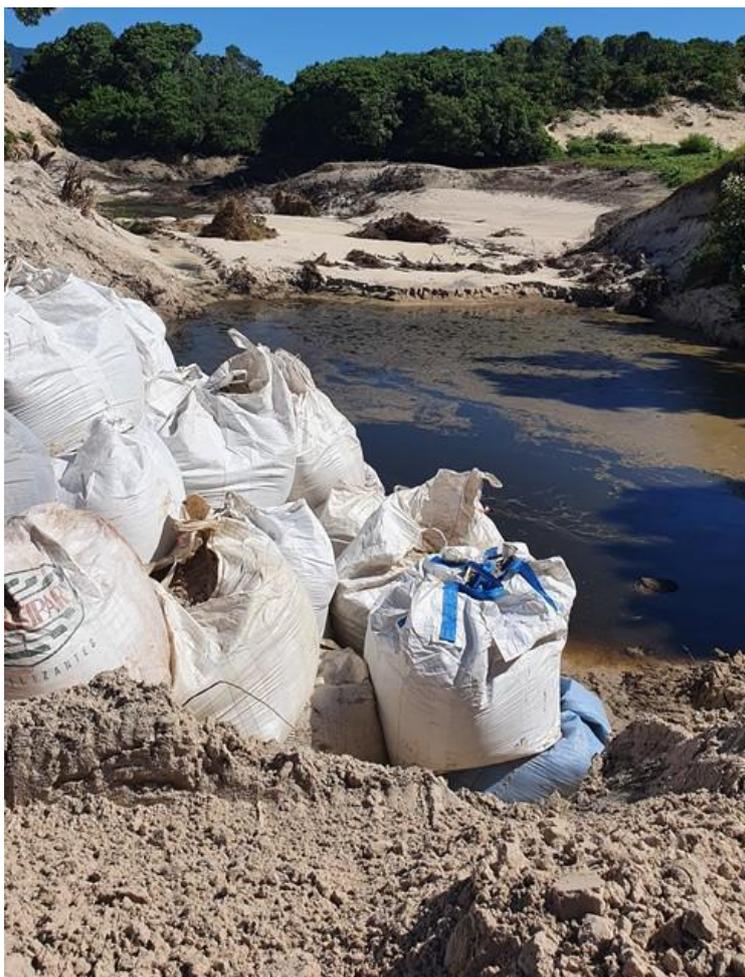
Figura 43 Detalhe sacos de areia utilizados para a contenção intermediária

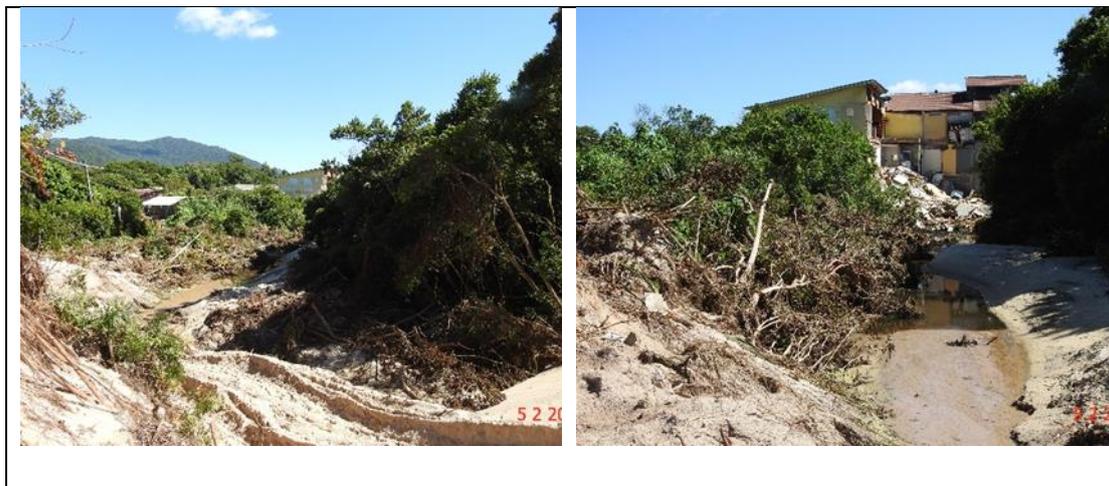
Figura 44 Imagens de galharias concentradas. Estas podem ser realocadas para lugares mais adequados dentro da área de recuperação

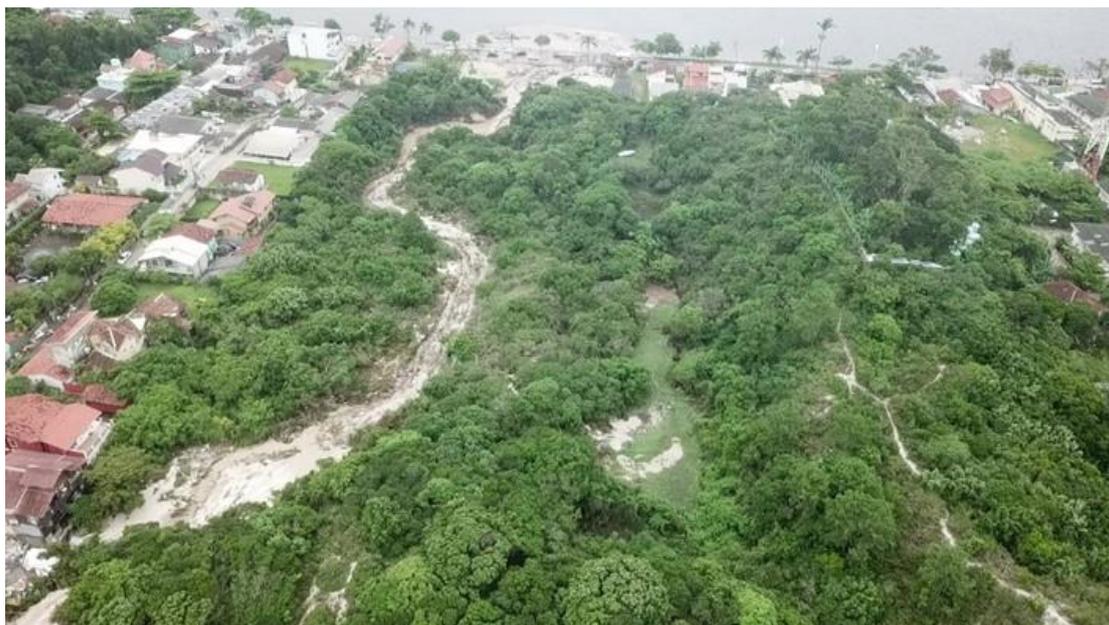
*Figura 40 Vista da área E, corresponde ao acesso aberto para escoamento da água e entrada do maquinário. Nesse trecho será realizada a recuperação através das técnicas de nucleação (transposição do material vegetal da restinga).*

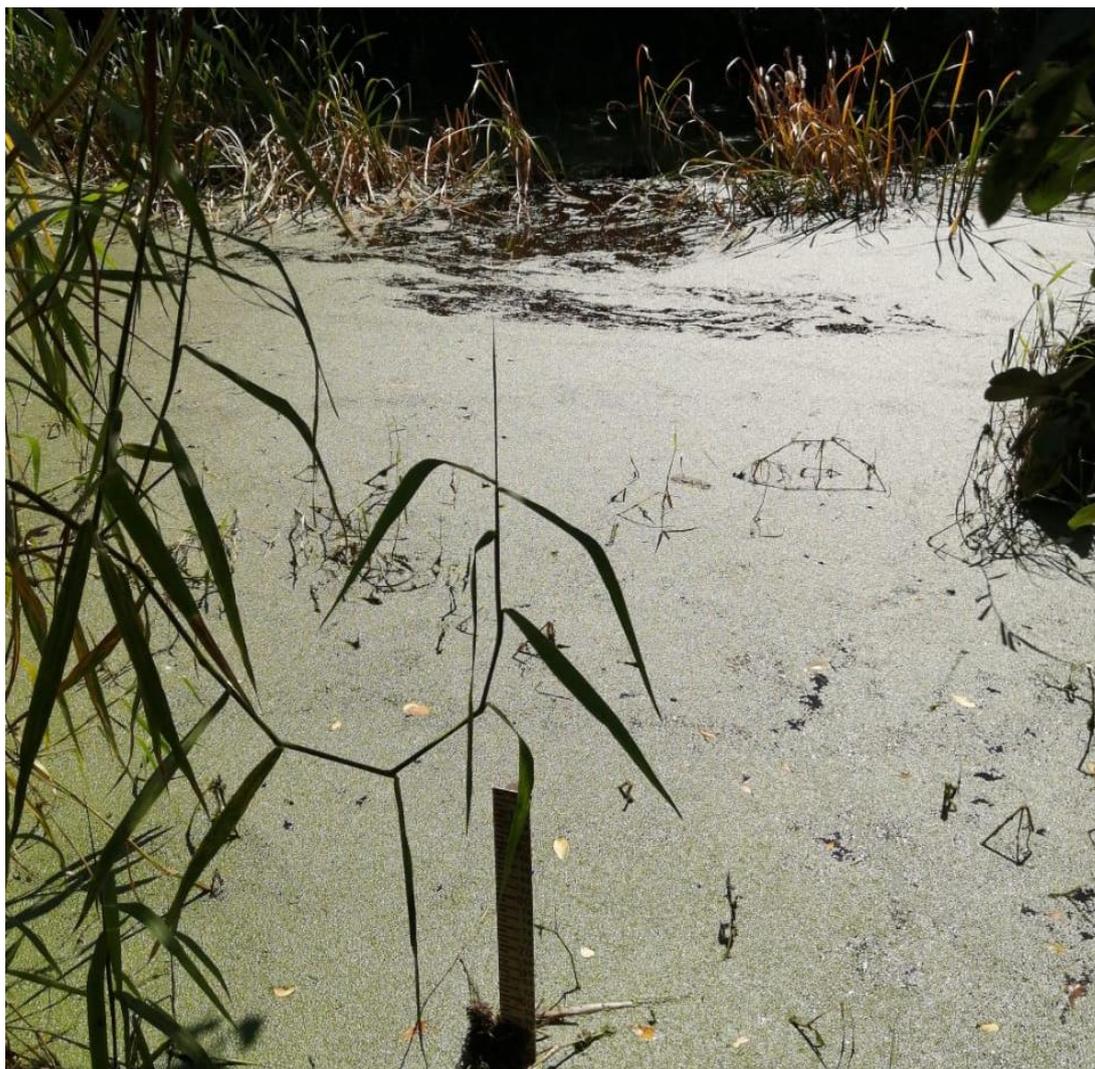
*Figura 47 Vegetação sobre a lâmina de água na área C*

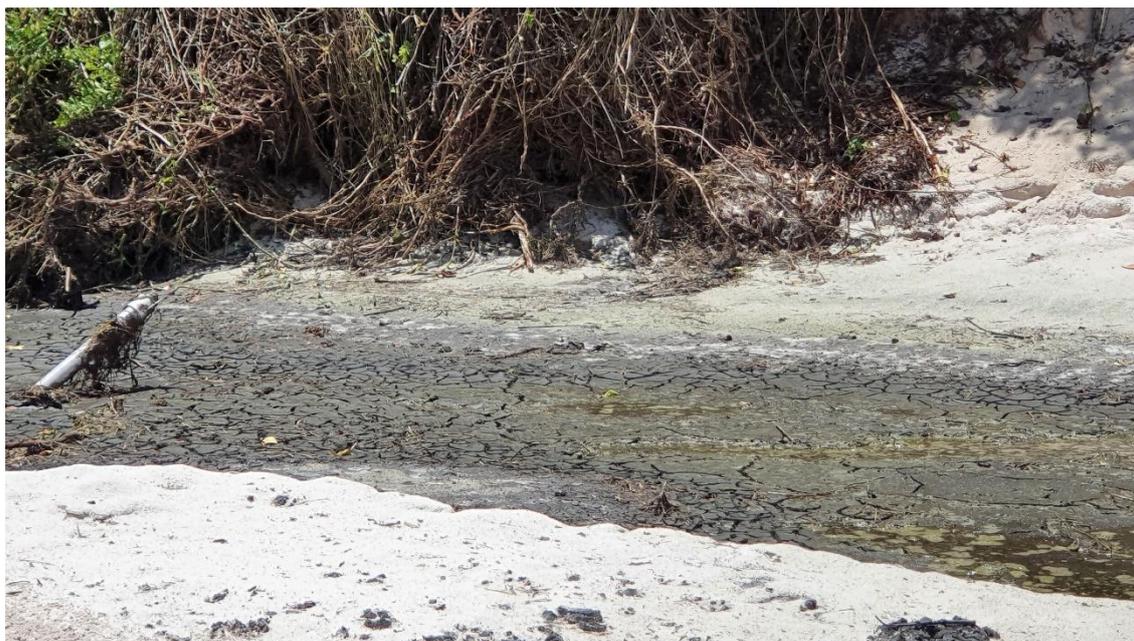
*Figura 46 Imagem logo após o evento da superfície da área B com pacote Lamo-Arenoso*

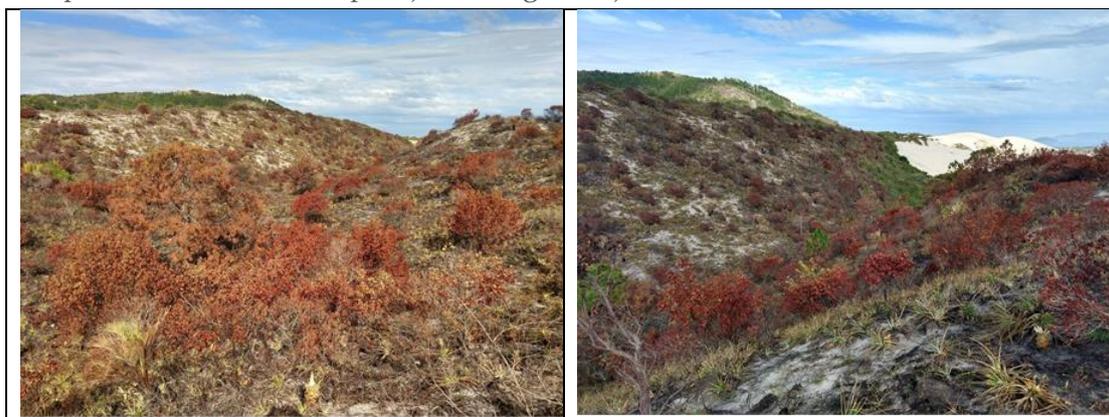
*Figura 53 Setor Norte da Área D, com visada a sul, apresentando a vegetação queimada e conformação do relevo no entorno (Esquerda). Porção Central da Área D, com visada a sul, onde pode ser notada a vegetação não atingida pela queimada no extremo sul da área*
