**Companhia Catarinense
de Águas e Saneamento**

**RELATÓRIO DESCRITIVO E FOTOGRÁFICO DAS AÇÕES DE REMOÇÃO
E DESTINAÇÃO DE MATERIAL DA ÁREA AFETADA PELO
DESLIZAMENTO DA ENCOSTA DE DUNAS DA LAGOA DE
EVAPOINFILTRAÇÃO
LAGOA DA CONCEIÇÃO**

Lagoa da Conceição 2021

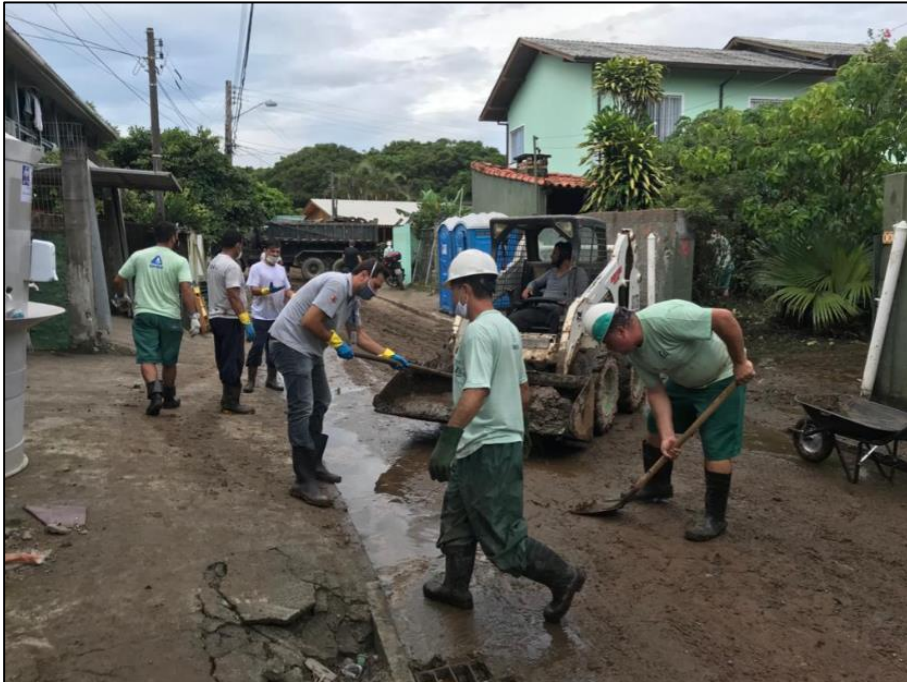
Figura 1 - Servidão Luiz Manoel Duarte - Ação de funcionários e retirada do material por bobcat. Fonte: CASAN, 2021.

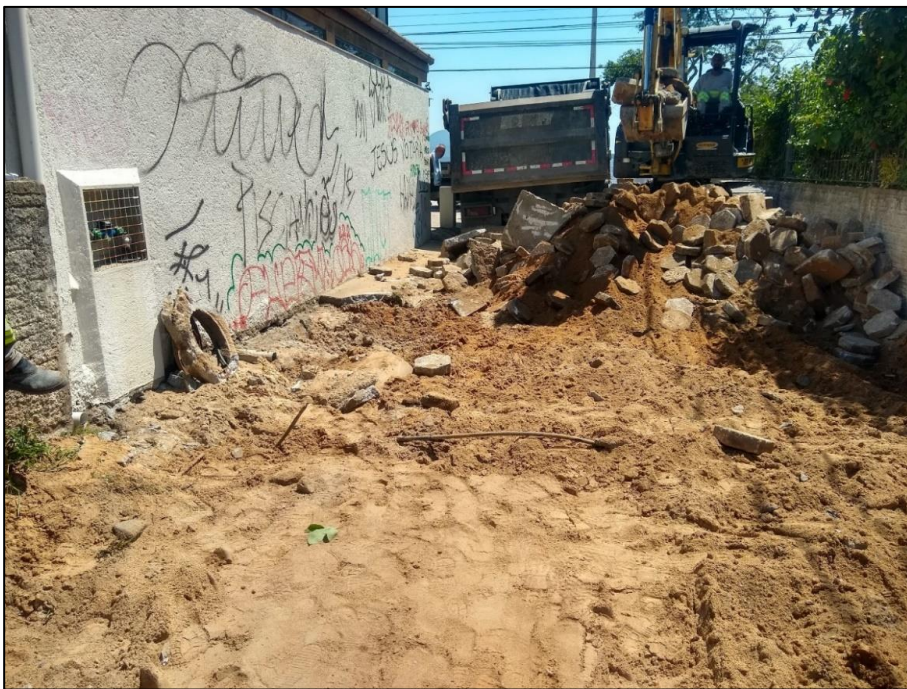
Figura 2 - Recuperação e limpeza do início da Serv. Luiz Manoel Duarte com maquinário. Fonte: CASAN, 2021.

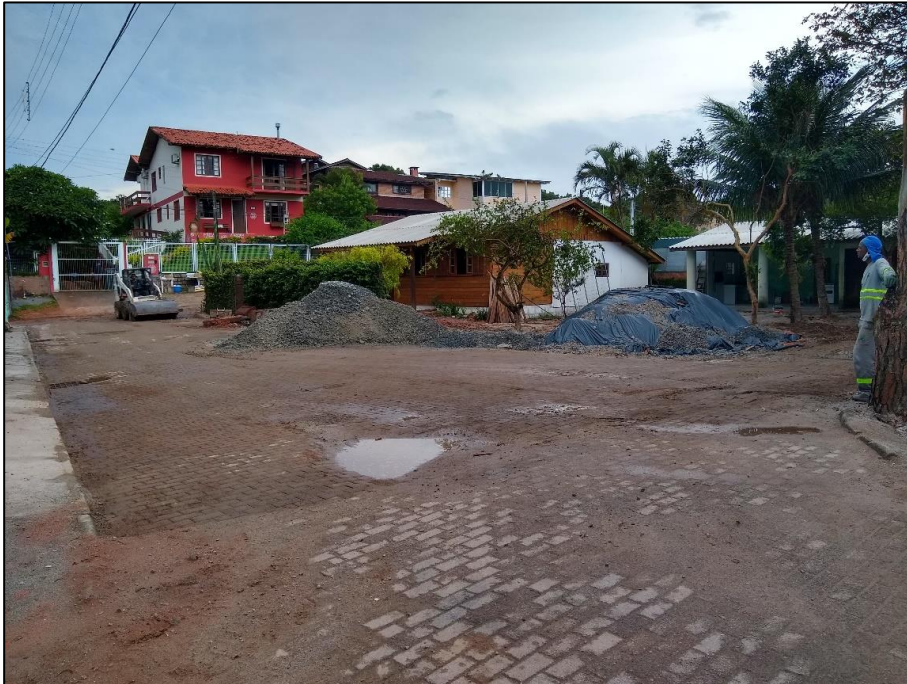
Figura 3 - Serv. Luiz Manoel Duarte recebendo material para recuperação de calçamento. Fonte: CASAN, 2021.

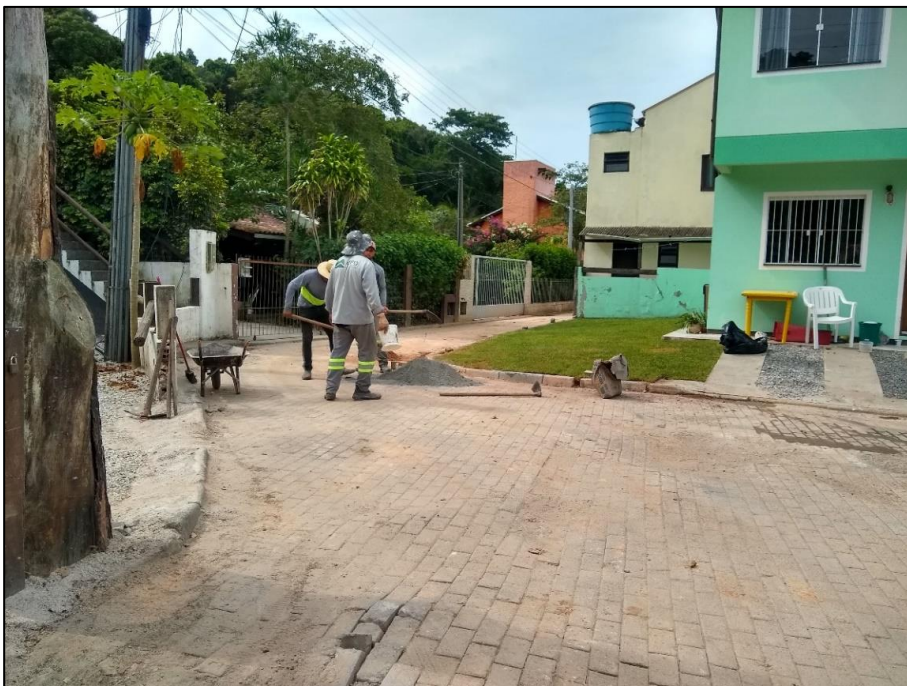
Figura 4 - Serv. Luiz Manoel Duarte com calçamento recuperado. Fonte: CASAN, 2021.

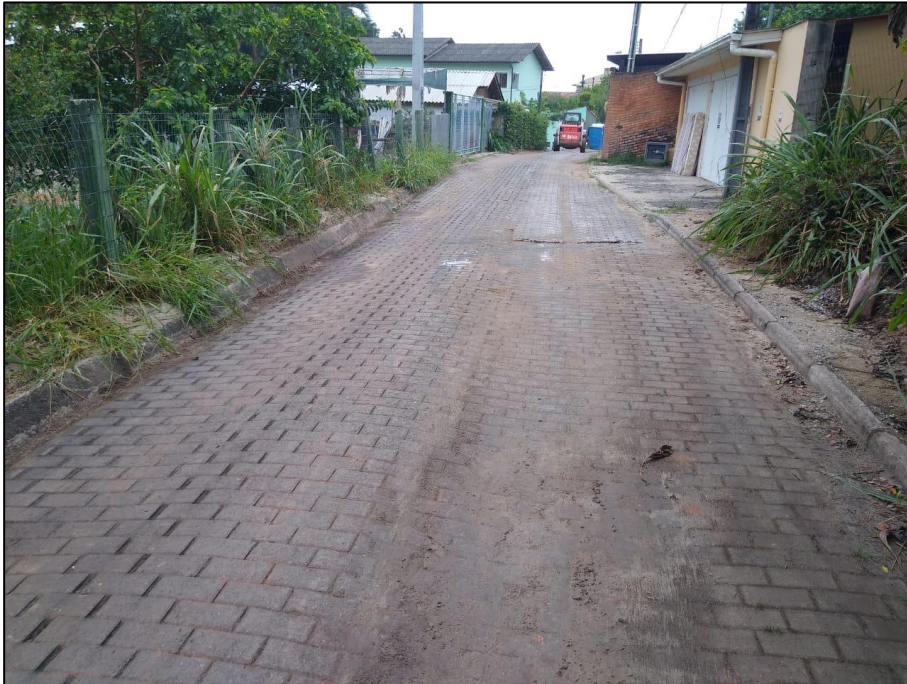
Figura 5 - Serv. Luiz Manoel Duarte com recuperada. Fonte: CASAN, 2021.

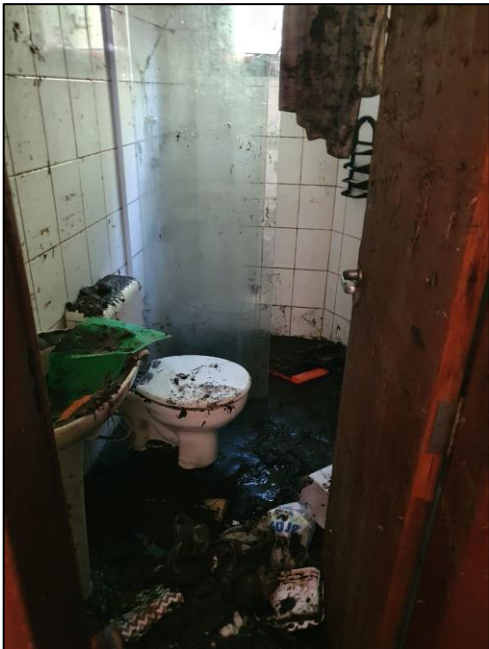
Figura 6 - Banheiro com lodo, antes de receber limpeza. Fonte: CASAN, 2021.

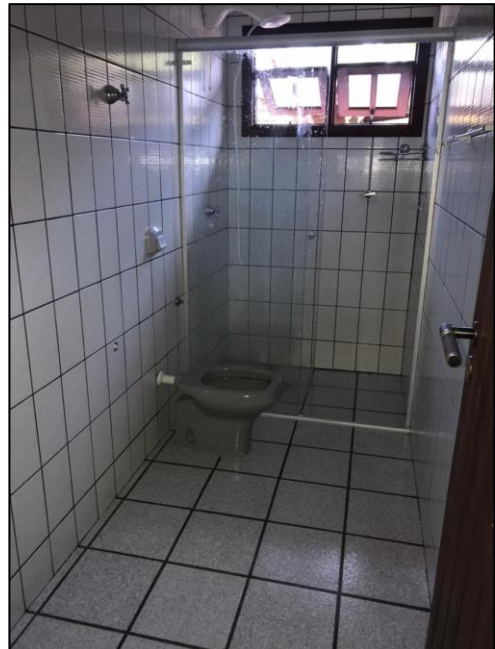
Figura 7 - Banheiro após limpeza. Fonte: CASAN, 2021

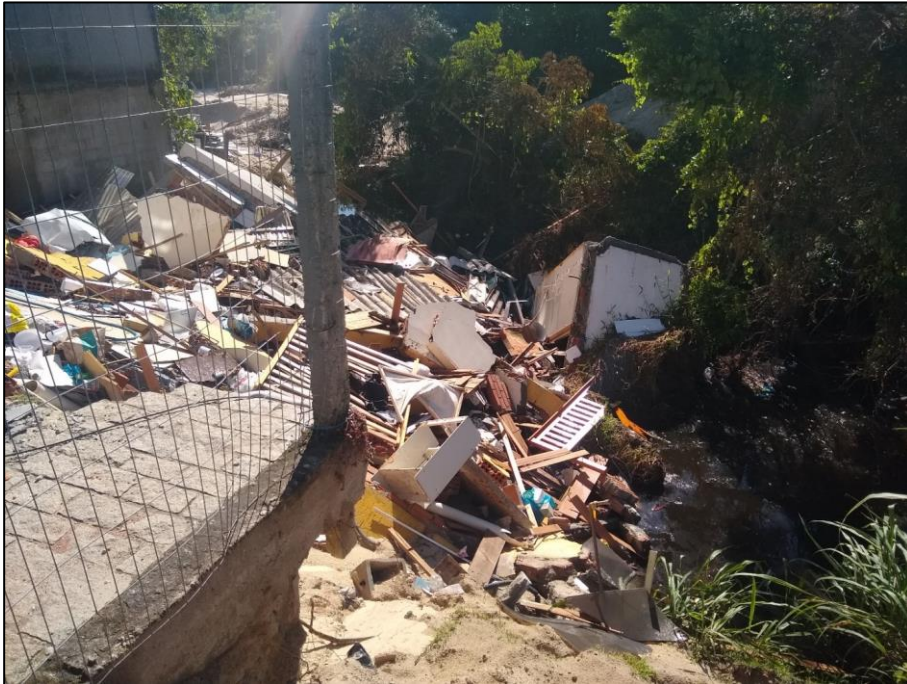
Figura 8 – Resíduos de móveis e de construção. Fonte: CASAN, 2021

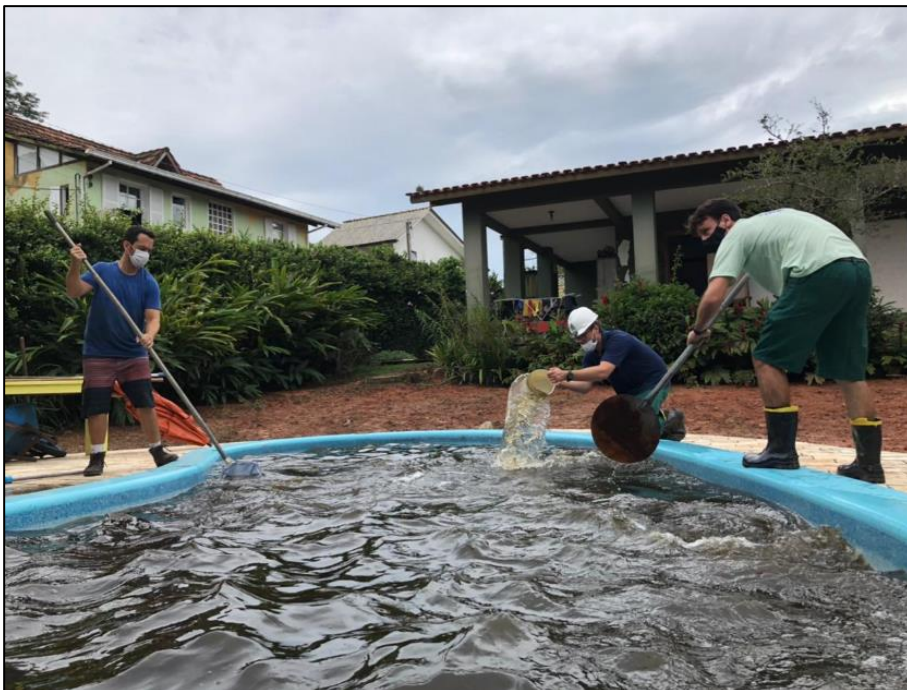
Figura 9 - Funcionários efetuando limpeza de piscina. Fonte: CASAN, 2021

Inclui-se a recuperação de área externa: pátios, gramados e piscinas. Estas últimas foram higienizadas com a ação de caminhão hidrovácuo e posterior lavagem feita pelos funcionários.

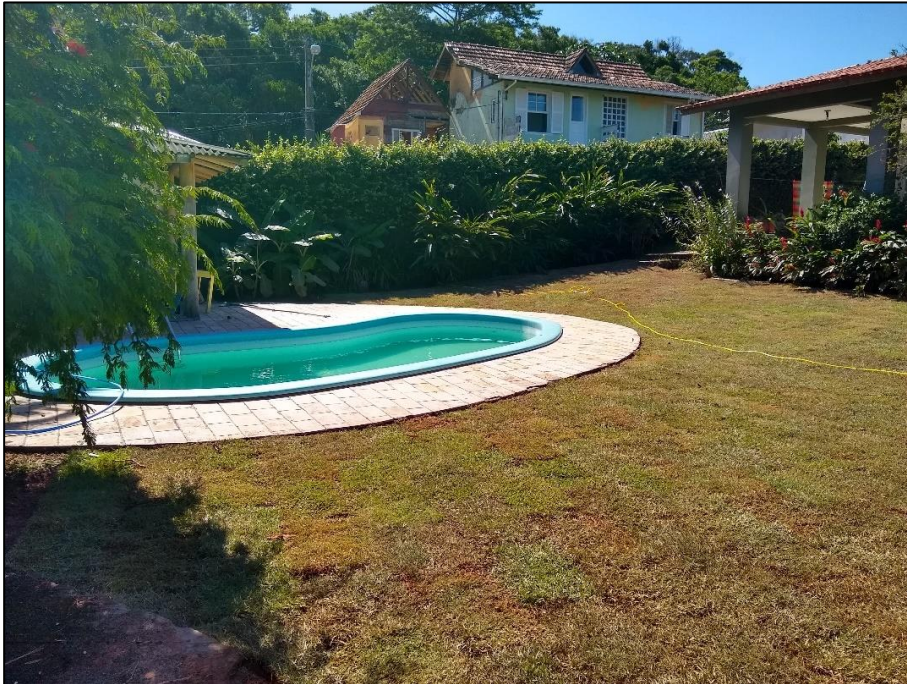
Figura 10 - Área externa da casa já recuperada. Fonte: CASAN, 2021.

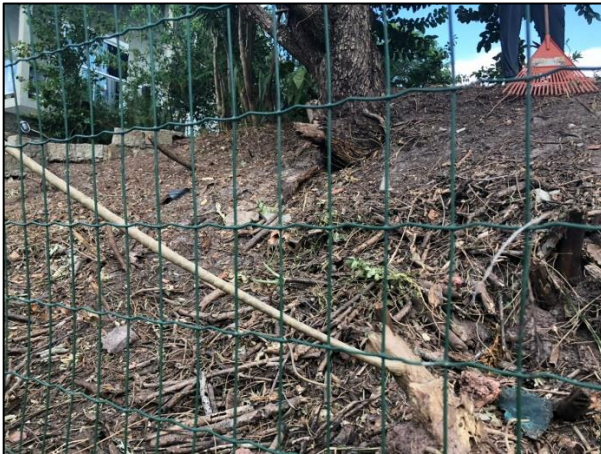
Figura 11 - Terreno com material de poda. Fonte: CASAN, 2021.

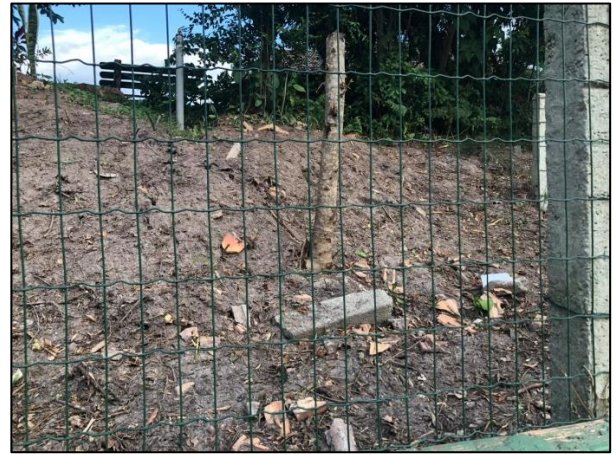
Figura 12 - Terreno com material de poda. Fonte: CASAN, 2021

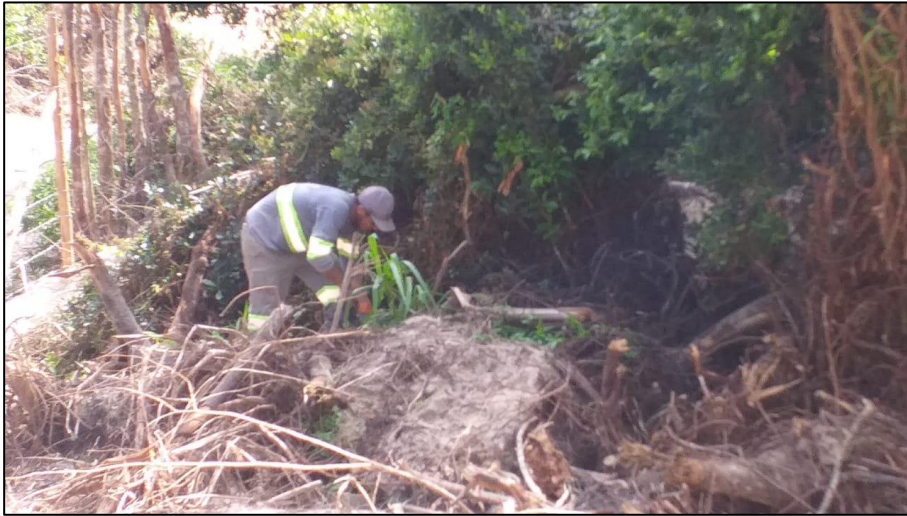
Figura 13 - Funcionário realizando limpeza proveniente de poda. Fonte: CASAN, 2021.

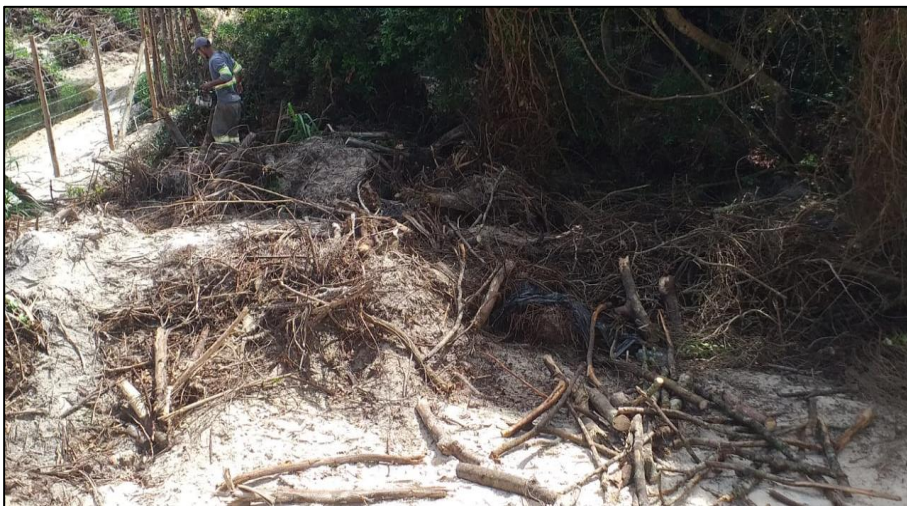
Figura 14 - Funcionário realizando limpeza proveniente de poda. Fonte: CASAN, 2021.

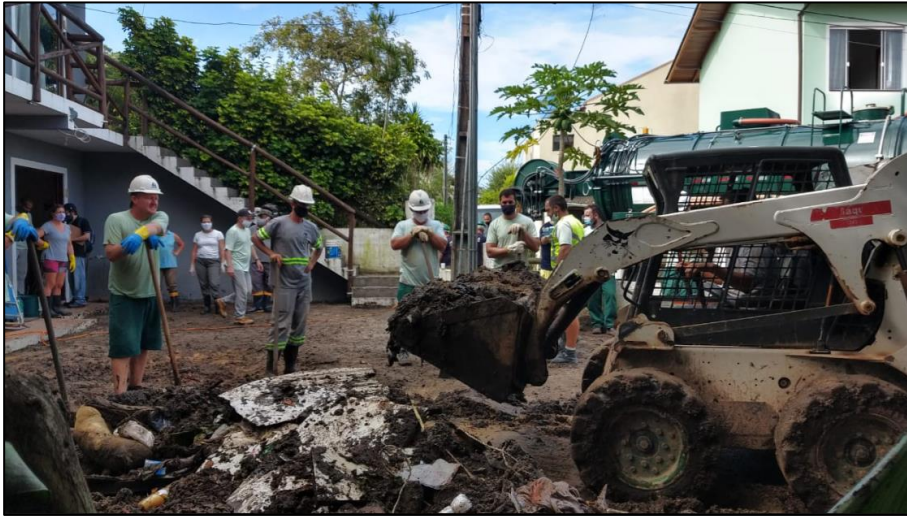
Figura 15 - Material acondicionado sendo retirado por máquina. Fonte: CASAN, 2021.

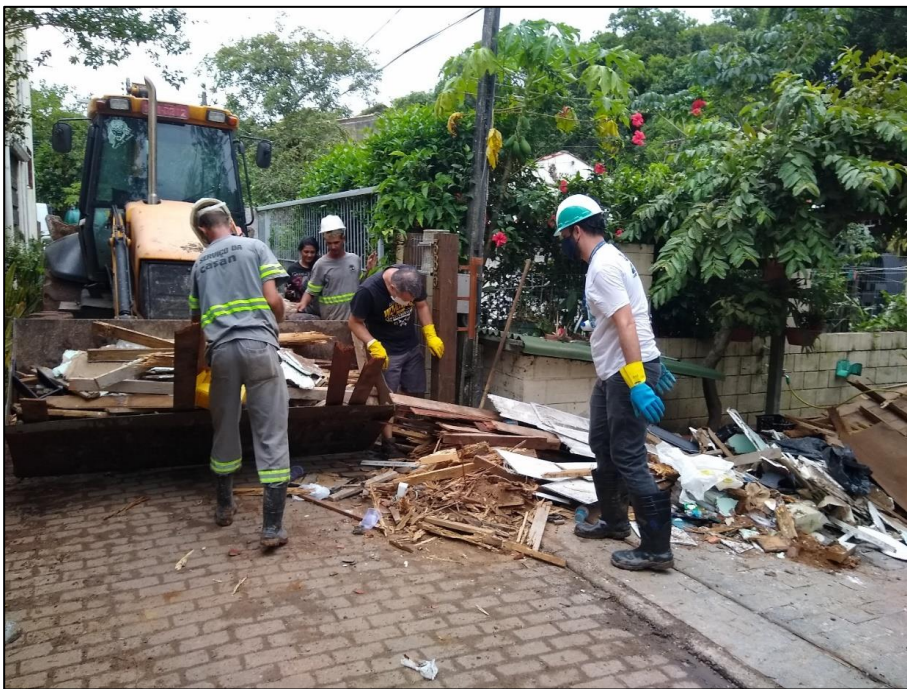
Figura 16 - Transporte de material acondicionado. Fonte: CASAN, 2021.

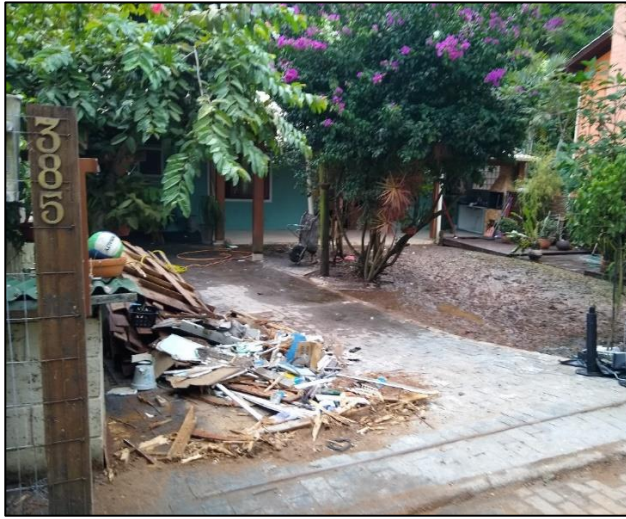
Figura 17 - Material acondicionado na frente da casa de nº 385. Fonte: CASAN, 2021.

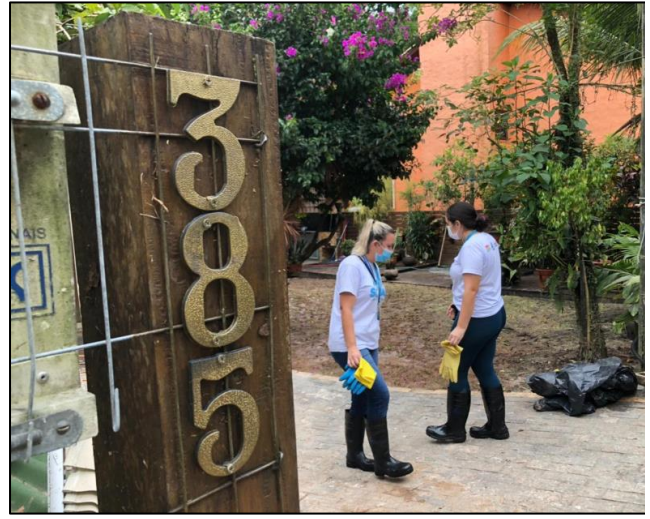
Figura 18 - Casa de nº 385 com a frente da casa recuperada. Fonte: CASAN, 2021.

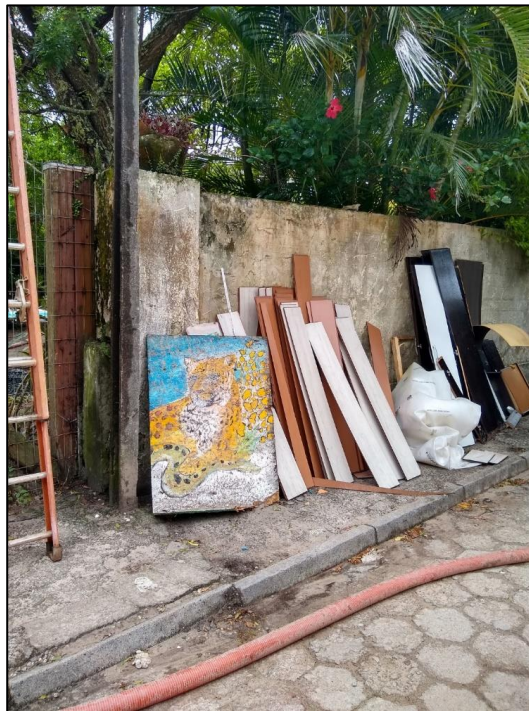
Figura 19 - Material segregado para coleta. Fonte: CASAN, 2021.

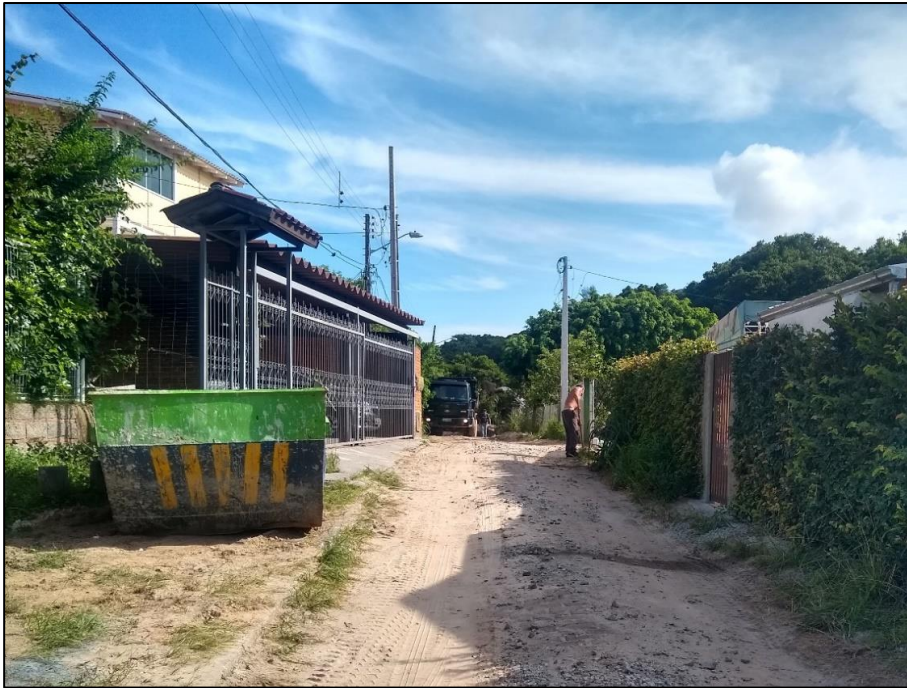
Figura 20 - Caçamba instalada. Fonte: CASAN, 2021.

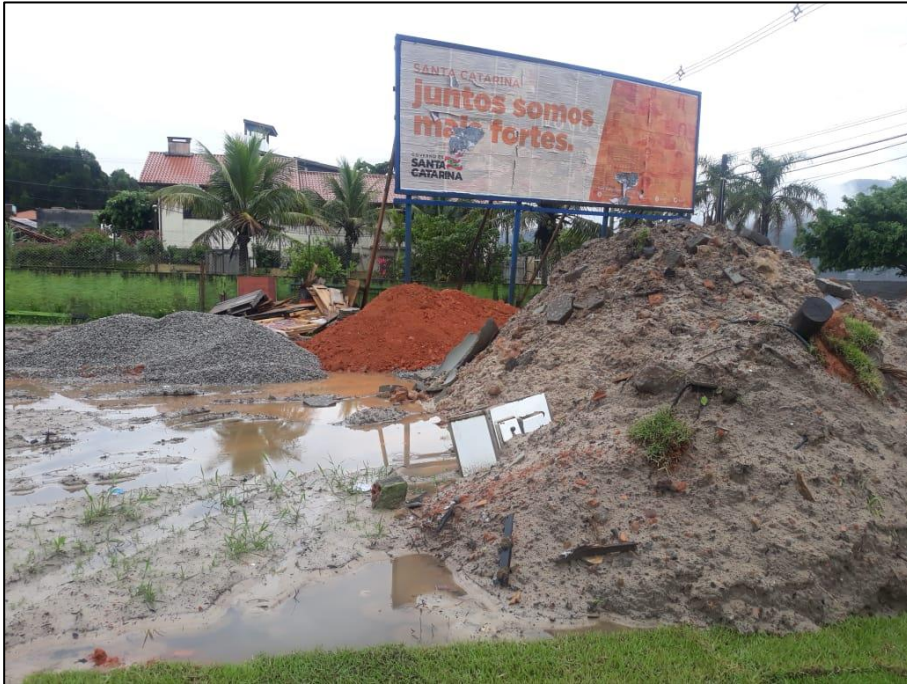
Figura 21 - Terreno da Av. das Rendeiras com material de base para recuperação. Fonte: CASAN, 2021.

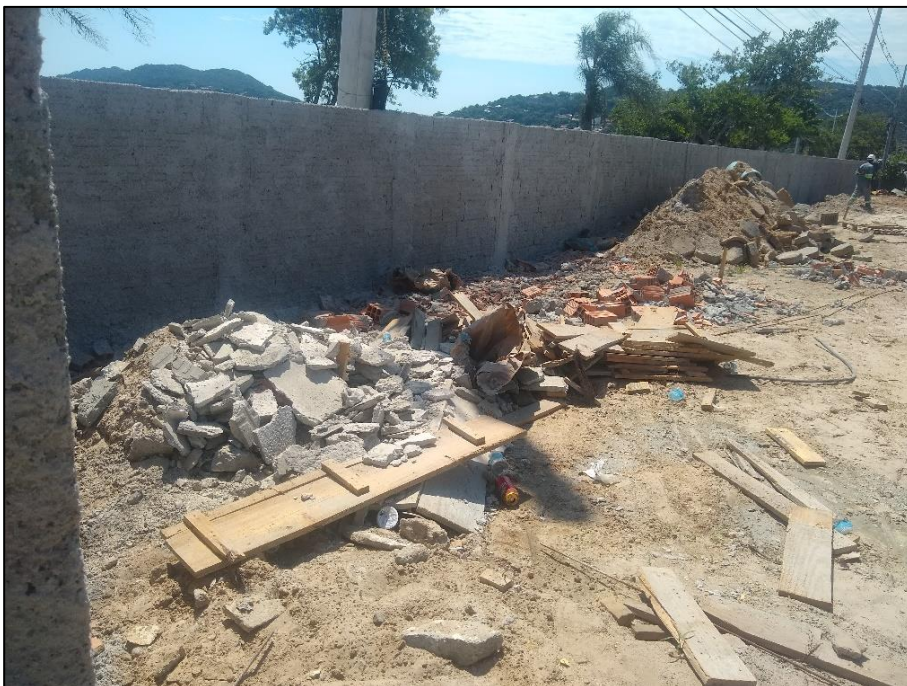
Figura 22 - Terreno Av. das Rendeiras com resíduos. Fonte: CASAN, 2021.

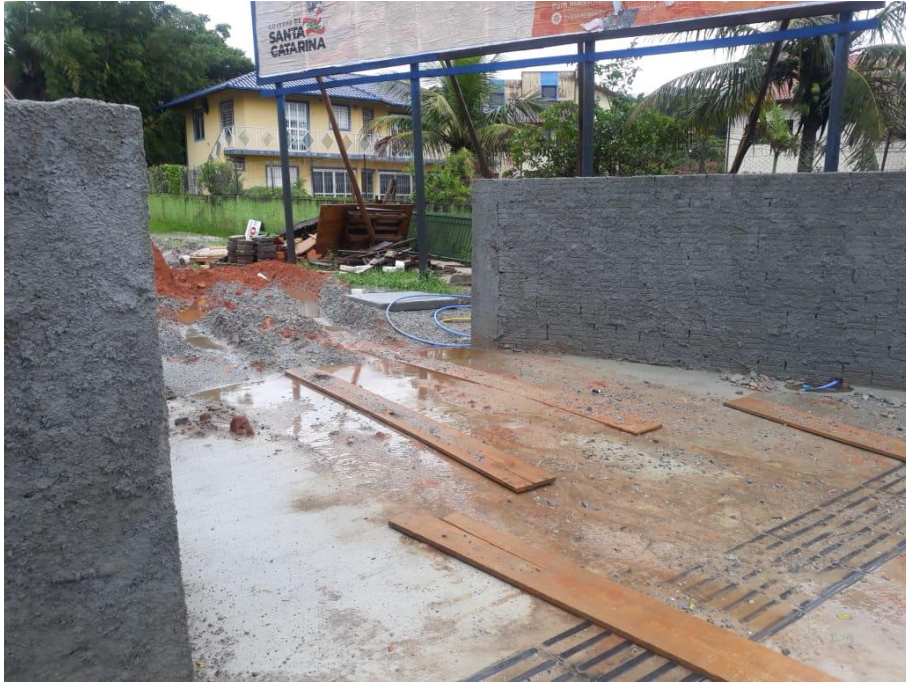
Figura 23 - Terreno Av. das Rendeiras em recuperação. Fonte: CASAN, 2021.

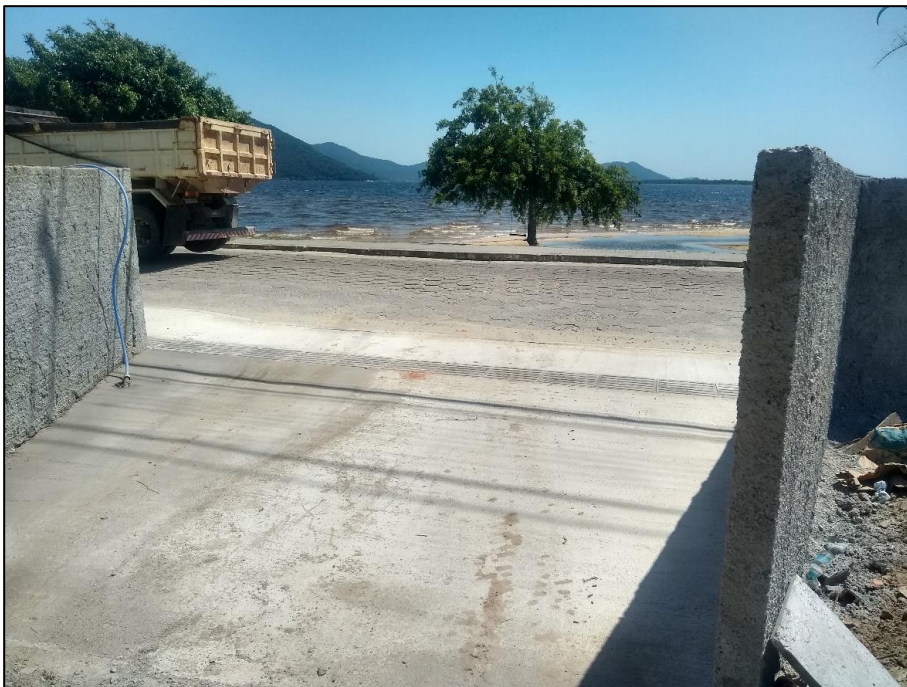
Figura 24 - Terreno Av. das Rendeiras com a entrada de acesso recuperada. Fonte: CASAN, 2021.

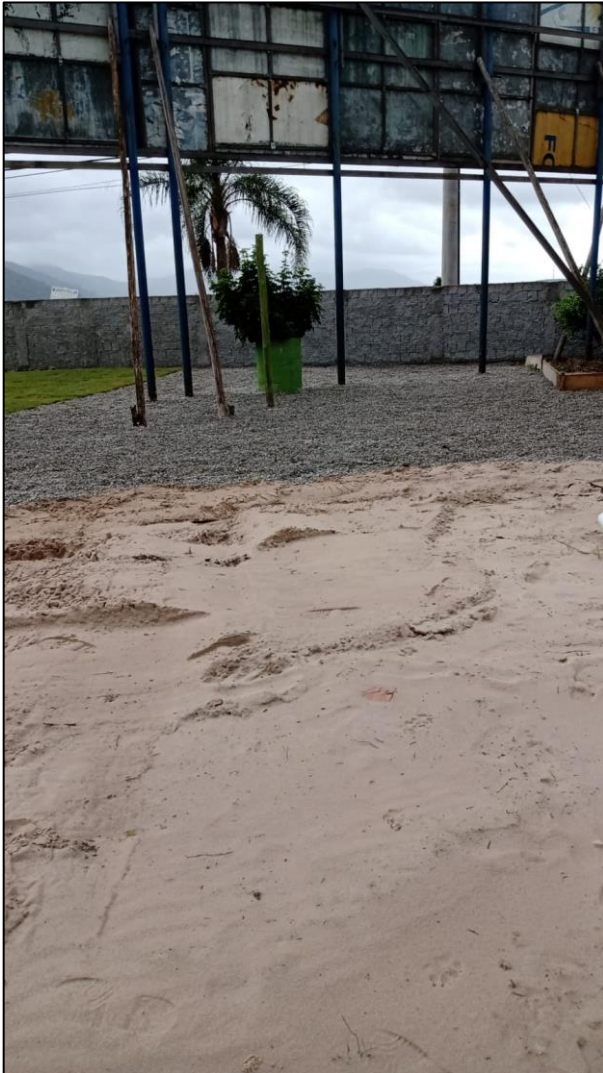
Figura 25 - Terreno Av. das Rendeiras em recuperação.
Fonte: CASAN, 2021..

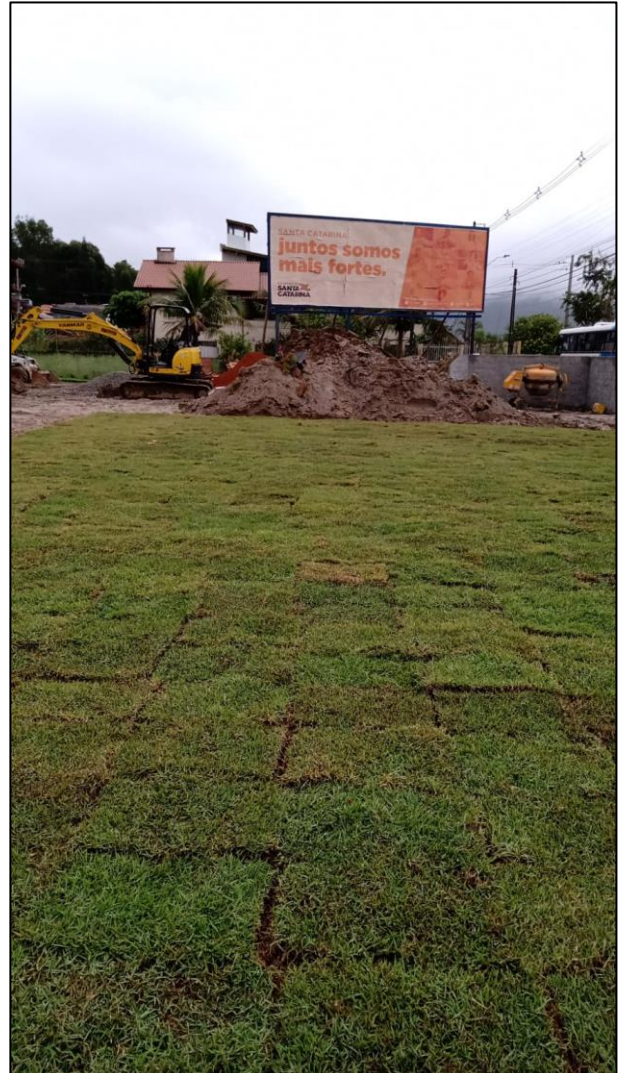
Figura 26 - Terreno da Av. das Rendeiras com material.
Fonte: CASAN, 2021.

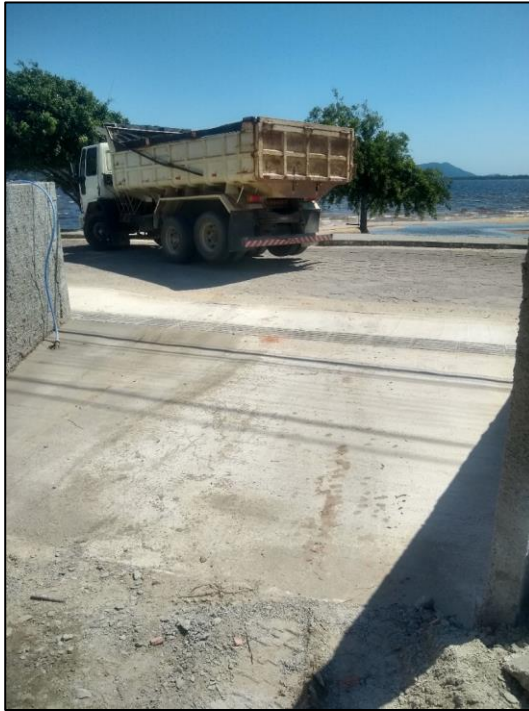
Figura 27 - Caminhão de coleta. Fonte: CASAN, 2021.
