# Programa de Recuperação de Áreas Degradadas – PRAD

LAGOA DA CONCEIÇÃO – FLORIANÓPOLIS/SC

Fevereiro/2021

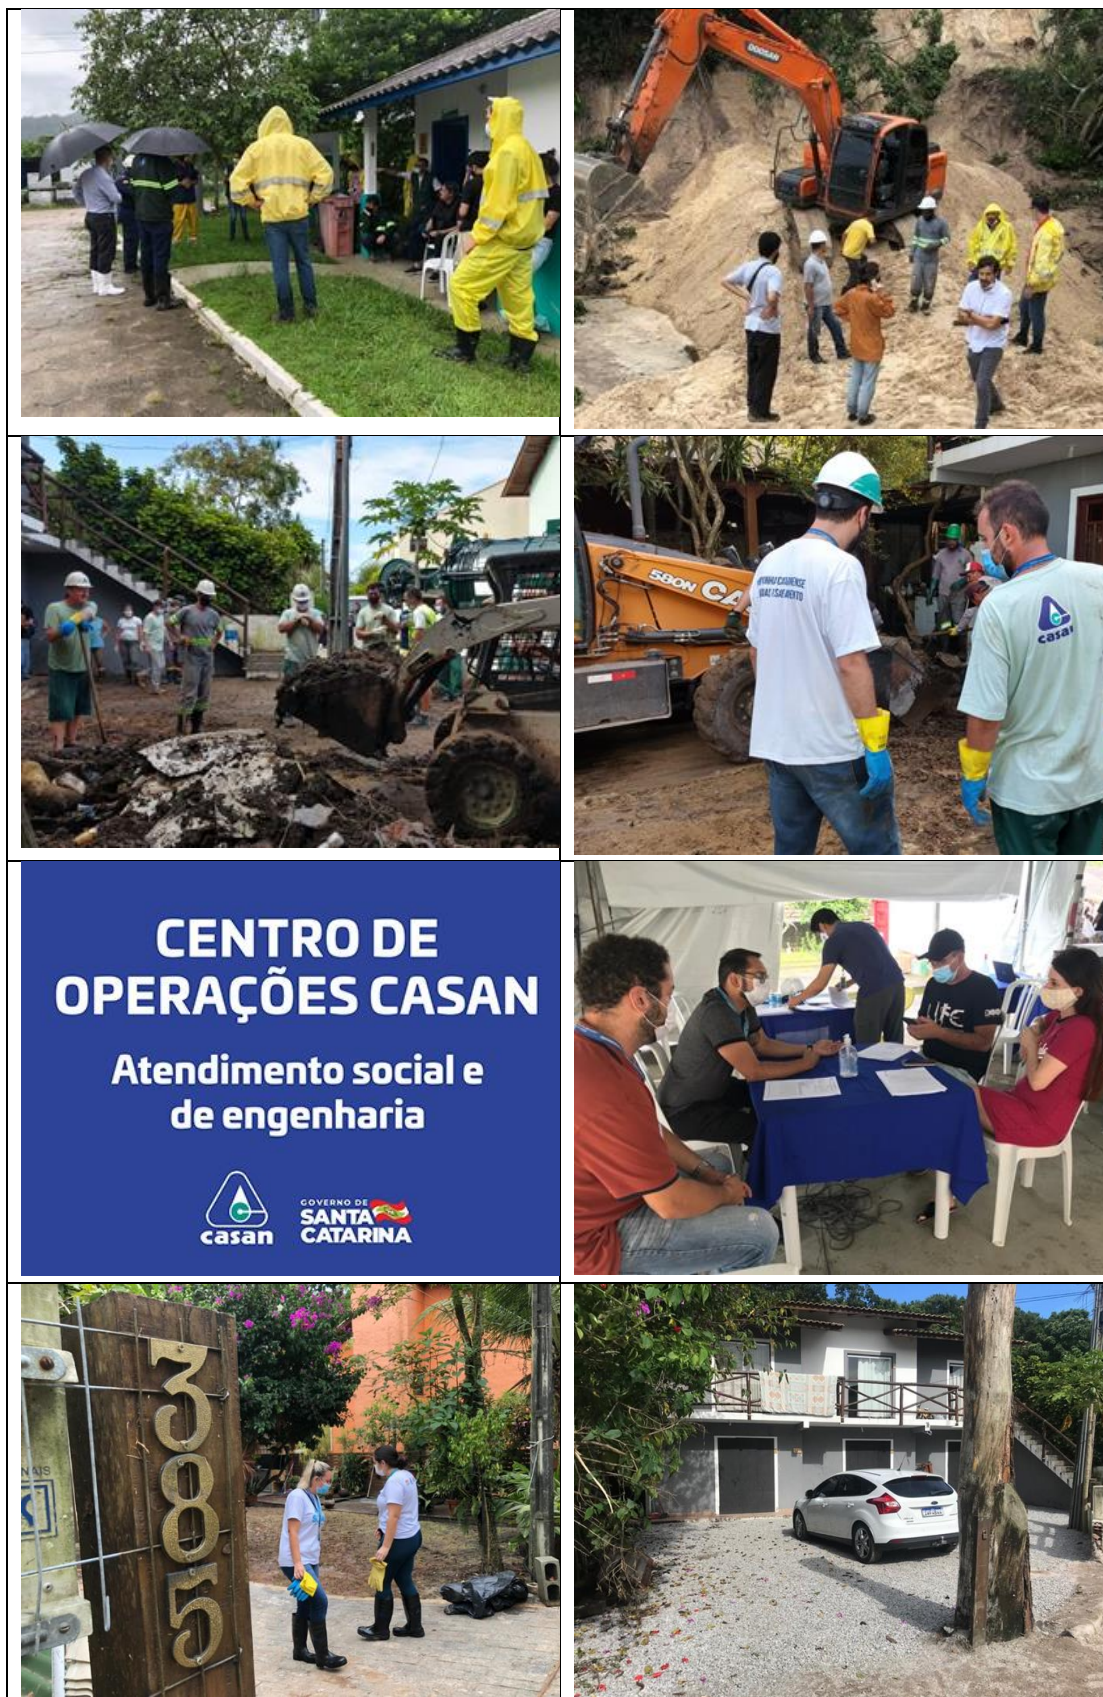
Figura 18 Sequência de fotos das ações de mitigação dos impactos no meio antrópico

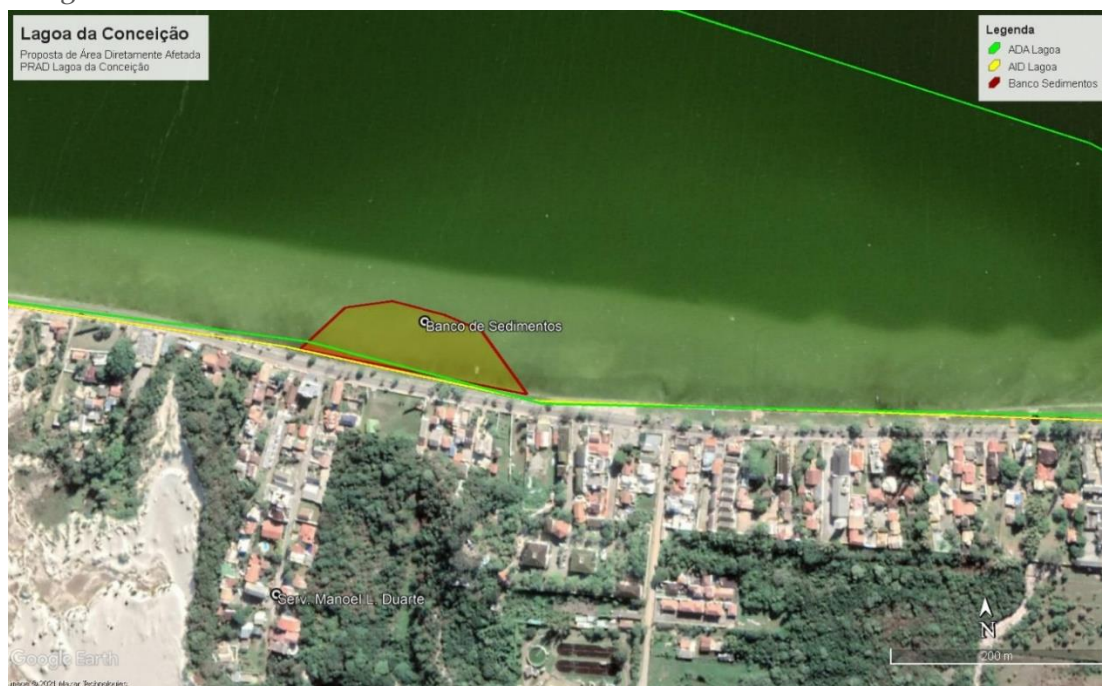
Foi perceptível o acúmulo de sedimentos acumulado na margem da Lagoa, formando um Delta nas proximidades da Servidão Manoel Luiz Duarte. Esses sedimentos têm características predominantemente arenosas, porém apresentam indícios de acúmulo de matéria orgânica e nutrientes, sendo medida de mitigação dos impactos a remoção dos mesmos. É preciso avaliar com cautela essa medida e realizá-la em momento apropriado, com o nível da Lagoa o mais baixo possível para evitar a ressuspensão de parcela deste sedimento, aumentando a pressão já existente no espelho de água.

*Figura 25 Detalhe do banco de sedimentos formado próximo à Av. das Rendeiras*

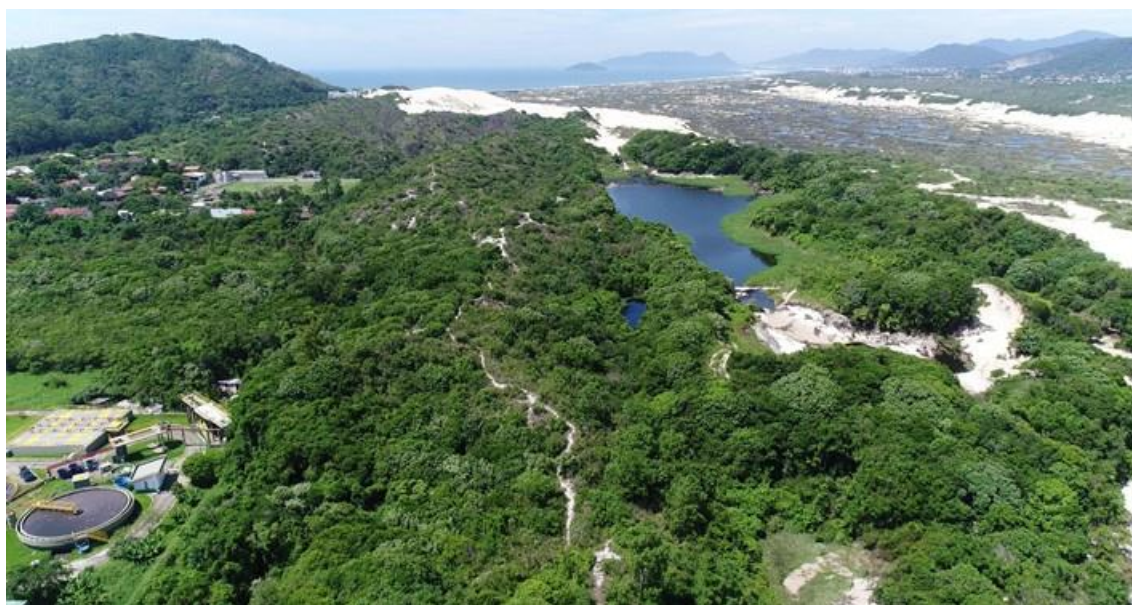
*Figura 33 Vista geral da LEI após o evento*

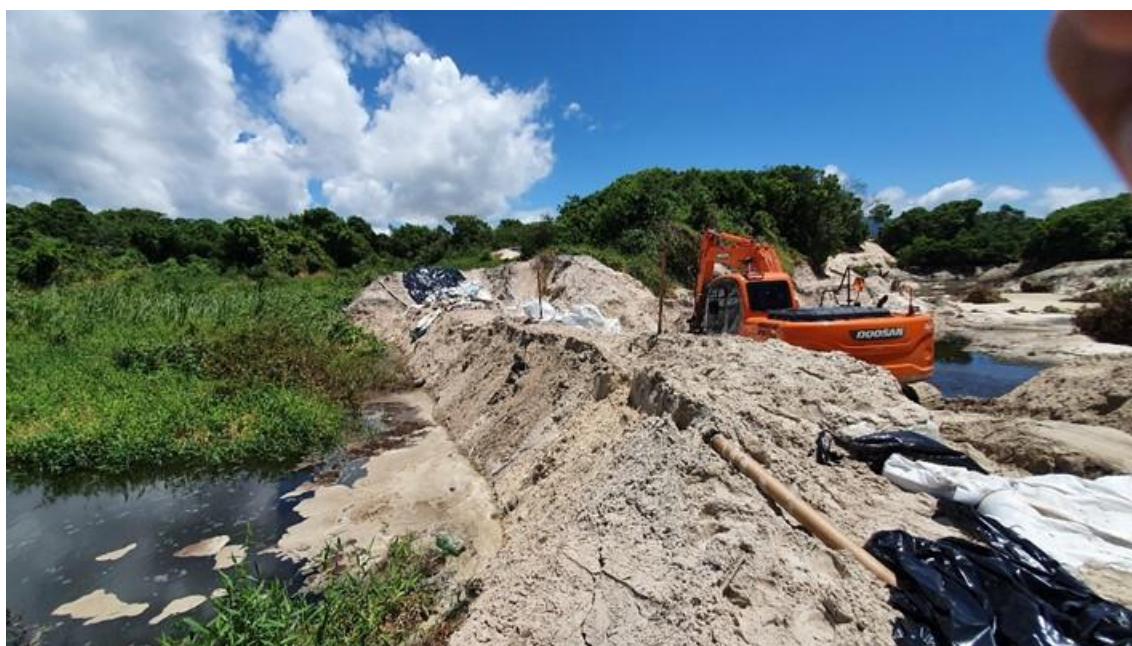
*Figura 41 Contenção intermediária entre as áreas A e B*

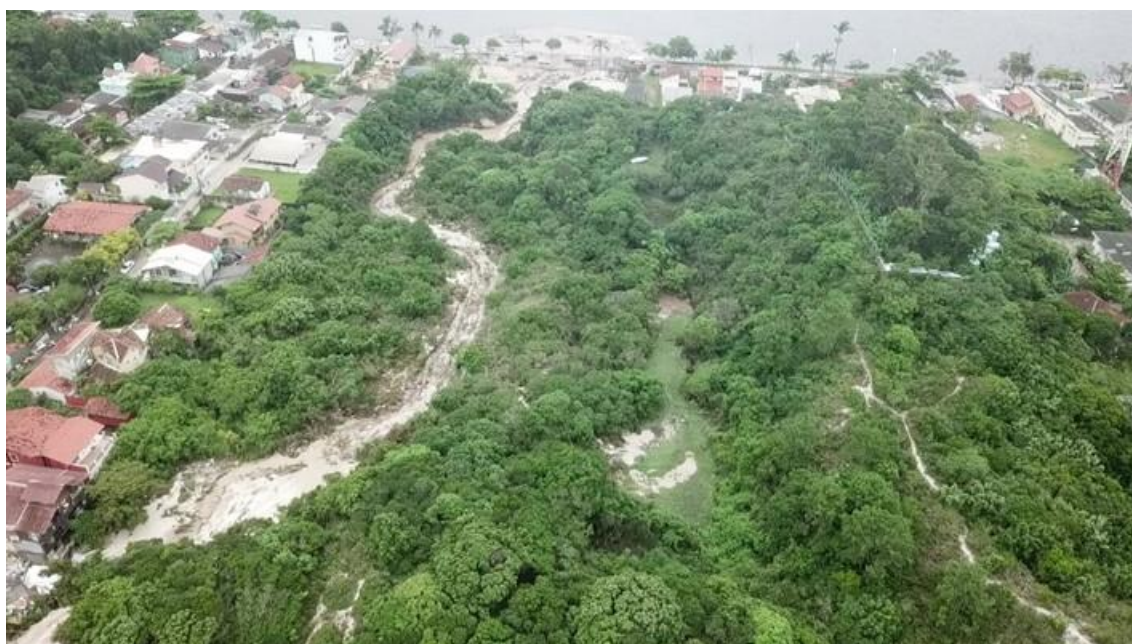
*Figura 42 Acesso aberto para escoamento da água e entrada do maquinário na área E*

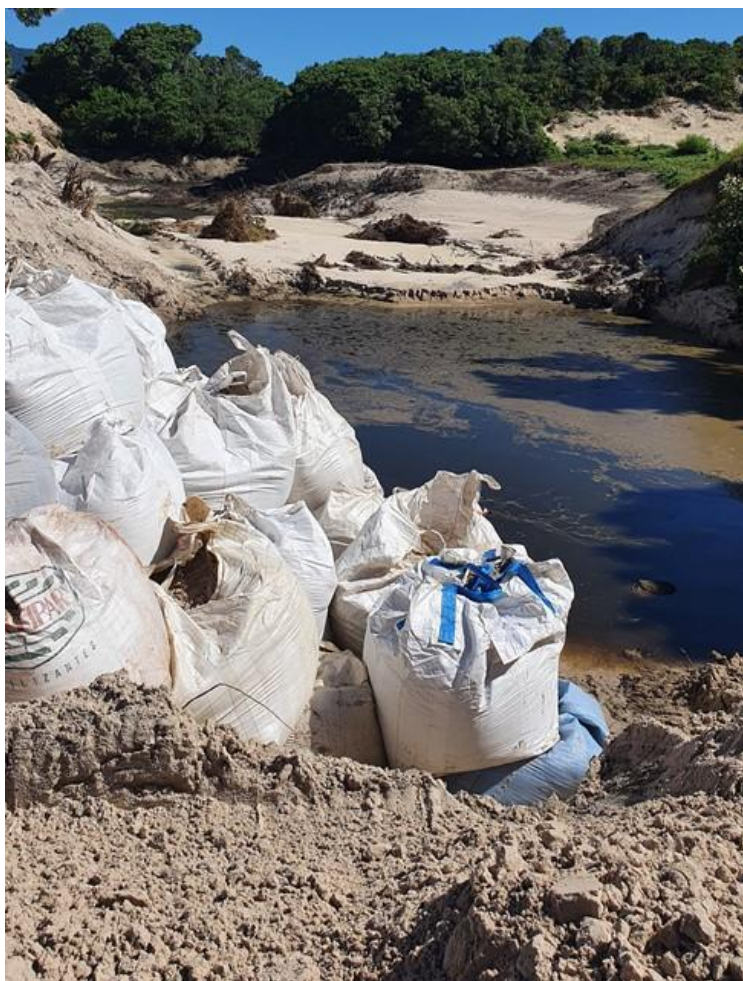
Figura 43 Detalhe sacos de areia utilizados para a contenção intermediária

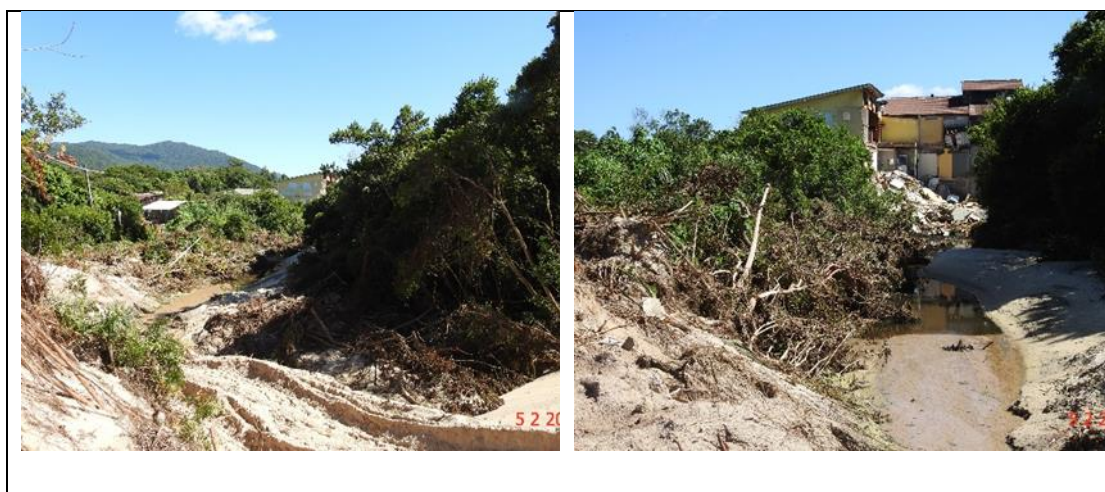
Figura 44 Imagens de galharias concentradas. Estas podem ser realocadas para lugares mais adequados dentro da área de recuperação

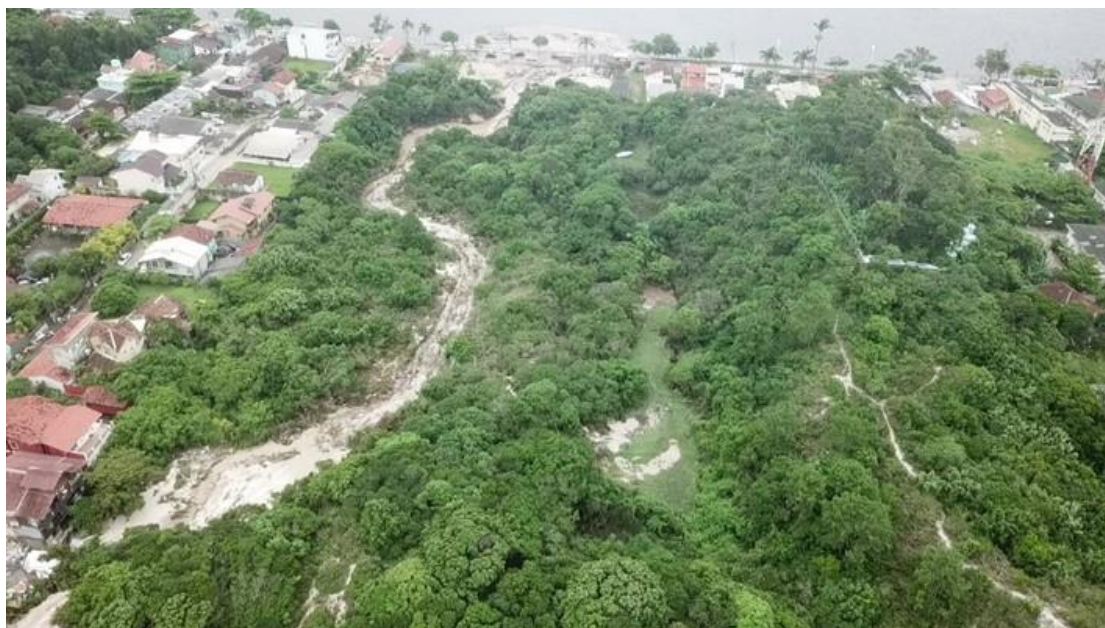
*Figura 40 Vista da área E, corresponde ao acesso aberto para escoamento da água e entrada do maquinário. Nesse trecho será realizada a recuperação através das técnicas de nucleação (transposição do material vegetal da restinga).*

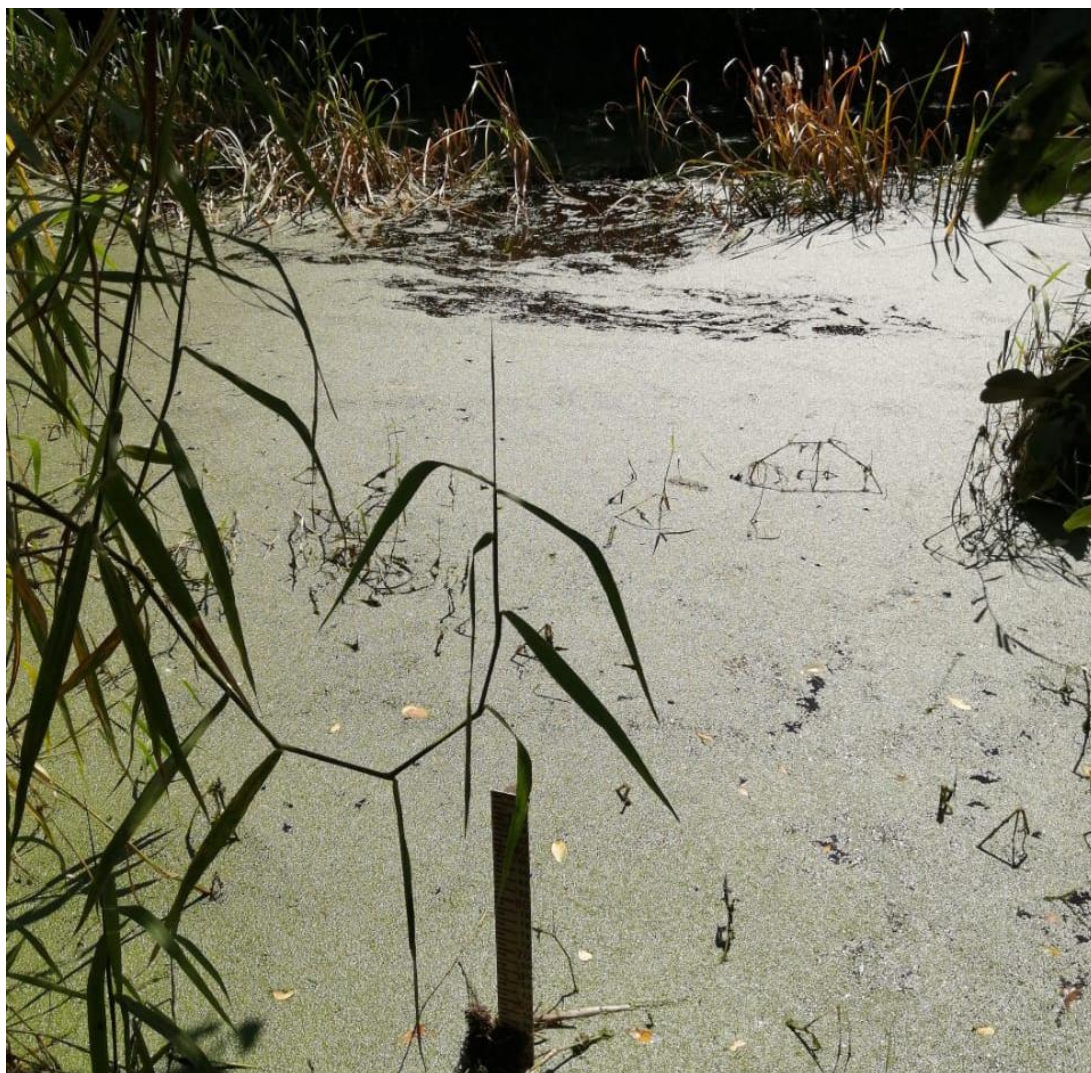
*Figura 47 Vegetação sobre a lâmina de água na área C*

| FASE | AÇÃO | ATIVIDADE | OBJETIVO |
|---|---|---|---|
| <b>1</b> | <b>1.7</b> | REMOÇÃO VEGETAÇÃO AQUÁTICA (ÁREA C) | Retirada da camada de vegetação suspensa no espelho da Área C para evitar a degradação e propagação de odores. |

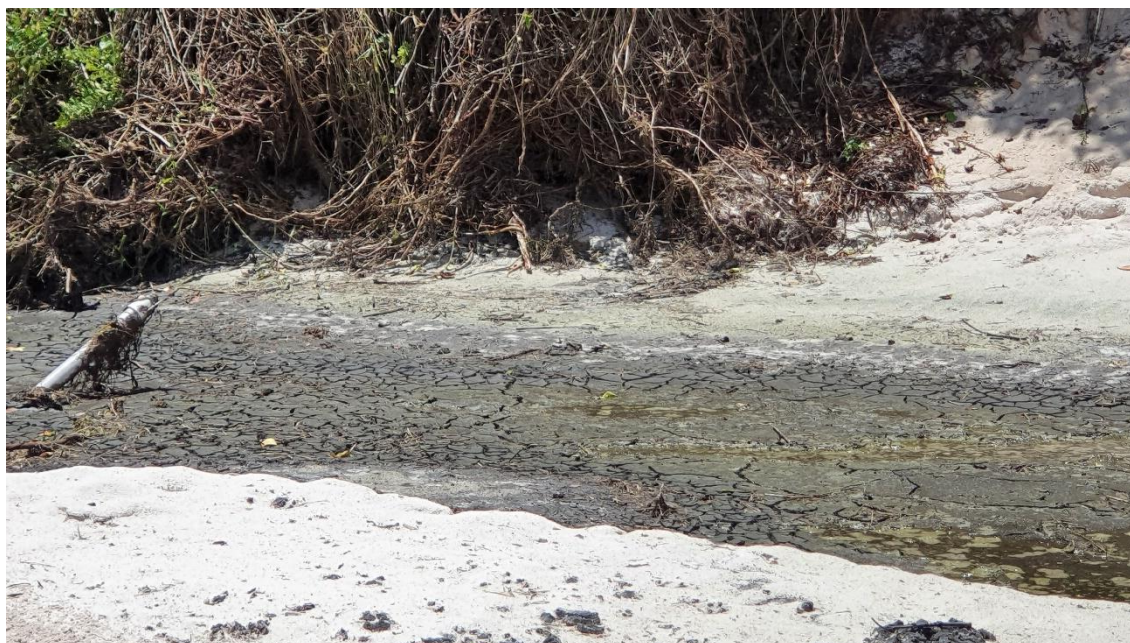
*Figura 46 Imagem logo após o evento da superfície da área B com pacote Lamo-Arenoso*

| FASE | AÇÃO | ATIVIDADE | OBJETIVO |
|---|---|---|---|
| <b>1</b> | <b>1.3</b> | LIMPEZA DO FUNDO DA ÁREAS A e B | Remoção do pacote lamo arenoso da Área A para recuperação da capacidade de infiltração do local. |

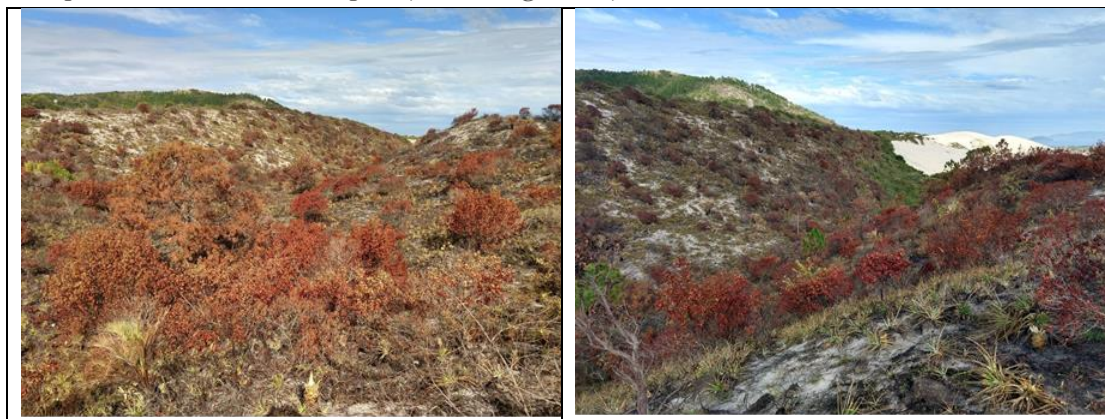
*Figura 53 Setor Norte da Área D, com visada a sul, apresentando a vegetação queimada e conformação do relevo no entorno (Esquerda). Porção Central da Área D, com visada a sul, onde pode ser notada a vegetação não atingida pela queimada no extremo sul da área*
