RESUMO DOS RESULTADOS DA AMOSTRA N° 138301/2022-0
Processo Comercial N° 8401/2021-5

Empresa solicitante:	COMP CATARINENSE DE AGUAS E SANEA. CASAN
Endereço:	Rua RUA EMILIO BLUM, 83 - PREDIO - CENTRO - Florianópolis - SC - CEP: 88020010
Nome do Solicitante:	Lagoa da Conceição

RELATÓRIO DE ENSAIO N° 138301/2022-0 - Piracicaba
Processo Comercial N° 8401/2021-5

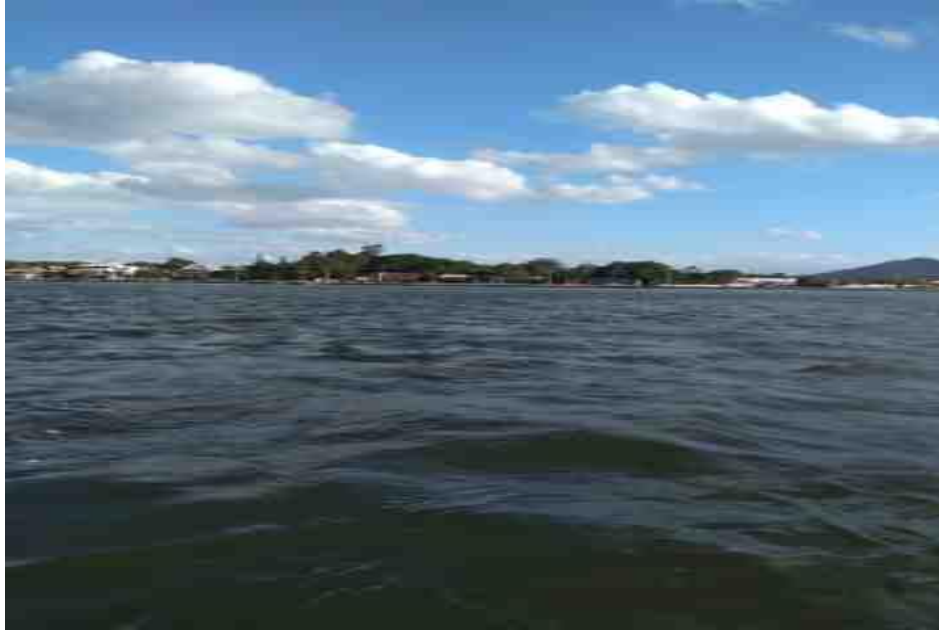
Fotografia, Diagrama ou Esboço do Local de Amostragem :

Local de Amostragem: Lagoa
 Tipo de Amostragem: Simples (pontual)
 Outras Informações: Não
 Condições Climáticas: Céu Claro
 Avaliação do Entorno: Presença de mata ciliar
 Odor da Amostra: Característico
 Ocorrência durante a amostragem: Não
 Responsável pela Coleta 3: Rodrigo Duwe
 Quando Água: Barco (centro do corpo hídrico)
 Superficial/Sedimento realizado por:
 Coordenada GPS - Latitude: -27,6104217
 Coordenada GPS - Longitude: -48,449821
 Coletor: Tiago Luis Baura

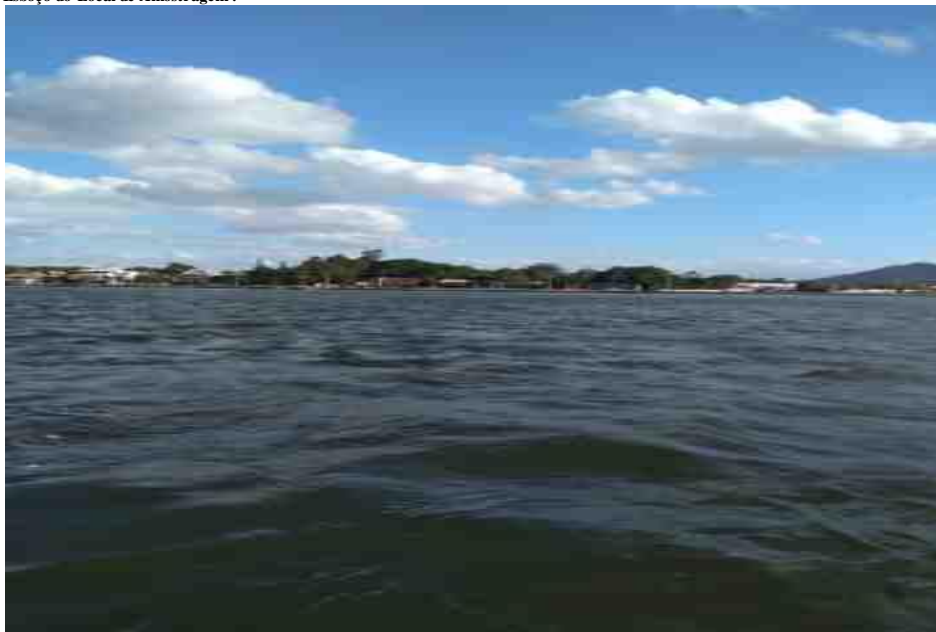
Fotografia, Diagrama ou Esboço do Local de Amostragem :

Local de Amostragem: Lagoa
 Tipo de Amostragem: Simples (pontual)
 Outras Informações: Não
 Condições Climáticas: Céu Claro
 Avaliação do Entorno: Presença de mata ciliar
 Odor da Amostra: Característico
 Ocorrência durante a amostragem: Não
 Responsável pela Coleta 3: Rodrigo Duwe
 Quando Água: Barco (centro do corpo hídrico)
 Superficial/Sedimento

realizado por:
Coordenada GPS - -27,6104217
Latitude:
Coordenada GPS - -48,449821
Longitude:
Coletor Tiago Luis Baura
