RESUMO DOS RESULTADOS DA AMOSTRA N° 138302/2022-0
Processo Comercial N° 8401/2021-5

Identificação do item de ensaio:	10996612		
Identificação do Cliente:	Sedimento - #-D-1- MENSAL		
Amostra Rotulada como:	Sedimento		
Coletor:	Tiago Luis Baura - Bioagri - Curitiba		
Data da Amostragem :	14/04/2022 16:27:00		
Data da entrada no laboratório:	15/04/2022 12:11	Data de Elaboração do RRA:	28/04/2022

RELATÓRIO DE ENSAIO N° 138302/2022-0 - Piracicaba
Processo Comercial N° 8401/2021-5

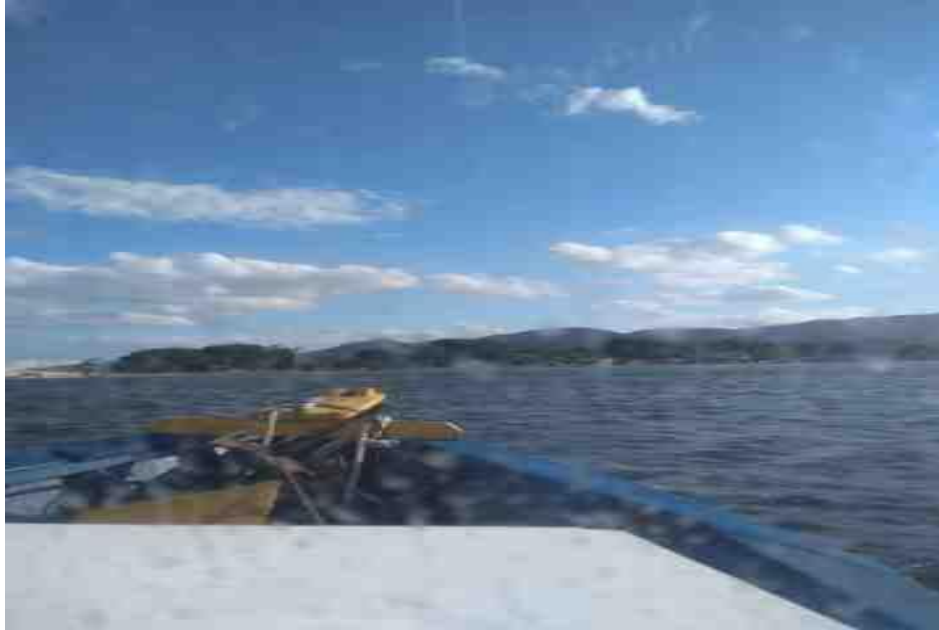
Fotografia, Diagrama ou Esboço do Local de Amostragem :

Local de Amostragem: Lagoa
 Tipo de Amostragem: Simples (pontual)
 Outras Informações: Não
 Condições Climáticas: Céu Claro
 Avaliação do Entorno: Presença de mata ciliar
 Odor da Amostra: Característico
 Ocorrência durante a amostragem: Não
 Responsável pela Coleta 3: Rodrigo Duwe
 Quando Água: Barco (centro do corpo hídrico)
 Superficial/Sedimento realizado por:
 Coordenada GPS - Latitude: -27,6104856
 Coordenada GPS - Longitude: -48,4497925
 Coletor: Tiago Luis Baura

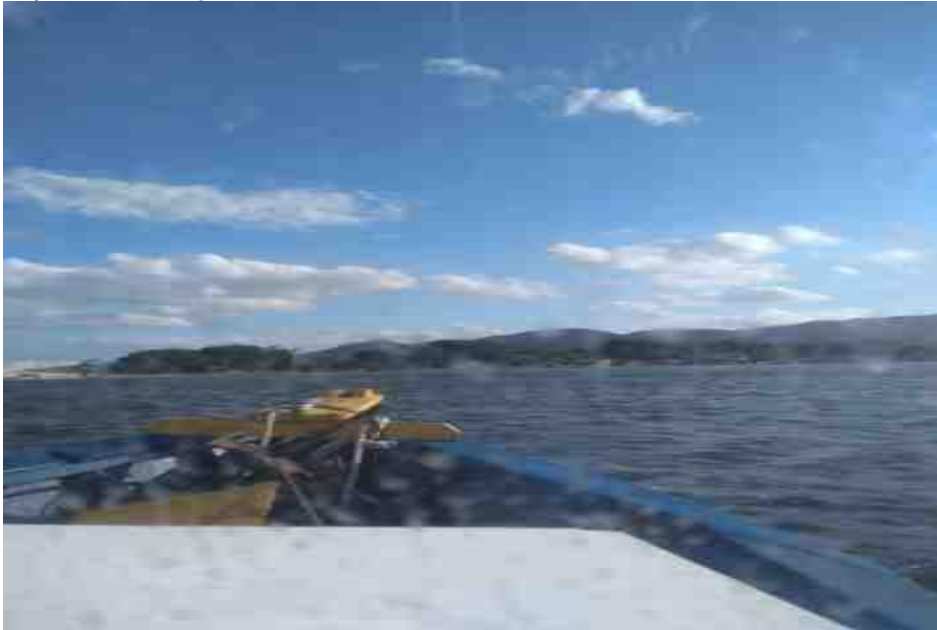
Fotografia, Diagrama ou Esboço do Local de Amostragem :

Local de Amostragem: Lagoa
 Tipo de Amostragem: Simples (pontual)
 Outras Informações: Não
 Condições Climáticas: Céu Claro
 Avaliação do Entorno: Presença de mata ciliar
 Odor da Amostra: Característico
 Ocorrência durante a amostragem: Não
 Responsável pela Coleta 3: Rodrigo Duwe
 Quando Água: Barco (centro do corpo hídrico)
 Superficial/Sedimento

realizado por:
Coordenada GPS - -27,6104856
Latitude:
Coordenada GPS - -48,4497925
Longitude:
Coletor Tiago Luis Baura
