RESUMO DOS RESULTADOS DA AMOSTRA N° 138238/2022-0
Processo Comercial N° 8401/2021-5

Identificação do item de ensaio:	10996593		
Identificação do Cliente:	Sedimento - #-F-1 - MENSAL		
Amostra Rotulada como:	Sedimento		
Coletor:	Tiago Luis Baura - Bioagri - Curitiba		
Data da Amostragem :	14/04/2022 11:57:00		
Data da entrada no laboratório:	15/04/2022 11:52	Data de Elaboração do RRA:	28/04/2022

RELATÓRIO DE ENSAIO N° 138238/2022-0 - Piracicaba
Processo Comercial N° 8401/2021-5

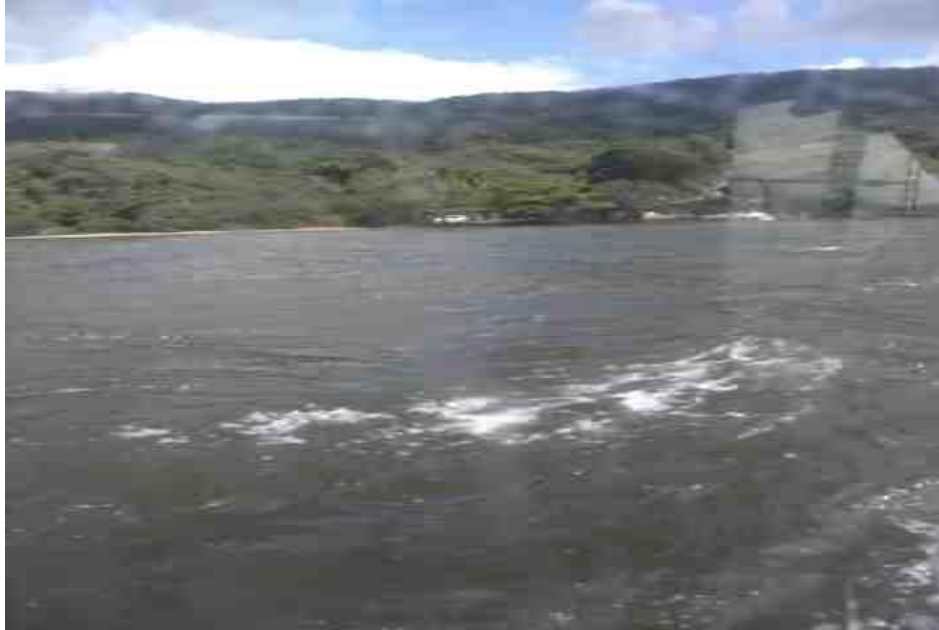
Fotografia, Diagrama ou Esboço do Local de Amostragem :

Local de Amostragem: Lagoa
 Tipo de Amostragem: Simples (pontual)
 Outras Informações: Não
 Condições Climáticas: Céu nublado
 Avaliação do Entorno: Presença de mata ciliar
 Odor da Amostra: Característico
 Ocorrência durante a amostragem: Não
 Responsável pela Coleta 3: Rodrigo Duwe
 Quando Água: Barco (centro do corpo hídrico)
 Superficial/Sedimento realizado por:
 Coordenada GPS - Latitude: -27,6104588
 Coordenada GPS - Longitude: -48,4498244
 Coletor: Tiago Luis Baura

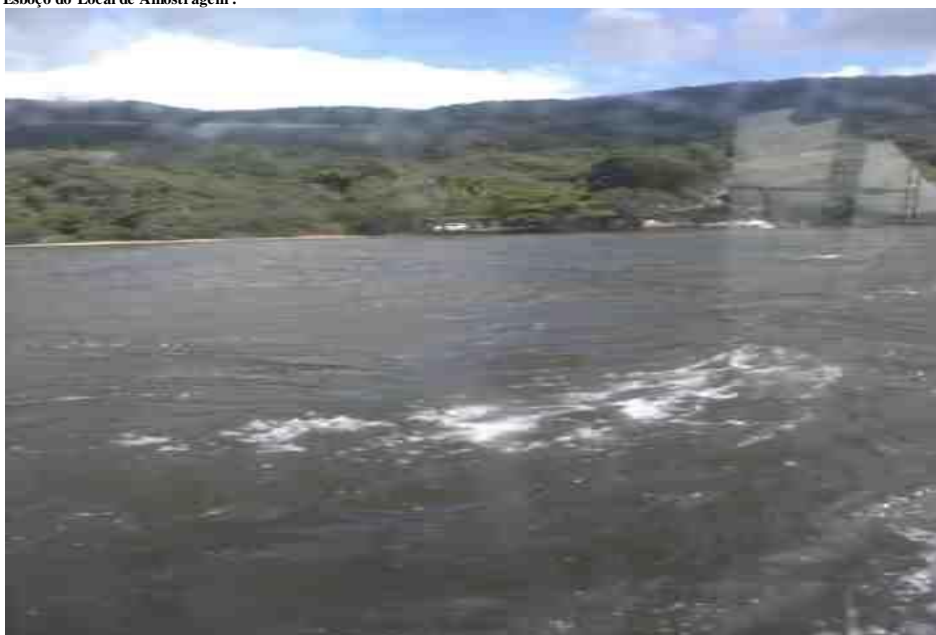
Fotografia, Diagrama ou Esboço do Local de Amostragem :

realizado por:
Coordenada GPS - -27,6104588
Latitude:
Coordenada GPS - -48,4498244
Longitude:
Coletor Tiago Luis Baura
