RESUMO DOS RESULTADOS DA AMOSTRA N° 138304/2022-0
Processo Comercial N° 8401/2021-5

Empresa solicitante:	COMP CATARINENSE DE AGUAS E SANEA. CASAN
Endereço:	Rua RUA EMILIO BLUM, 83 - PREDIO - CENTRO - Florianópolis - SC - CEP: 88020010
Nome do Solicitante:	Lagoa da Conceição

RELATÓRIO DE ENSAIO N° 138304/2022-0 - Piracicaba
Processo Comercial N° 8401/2021-5

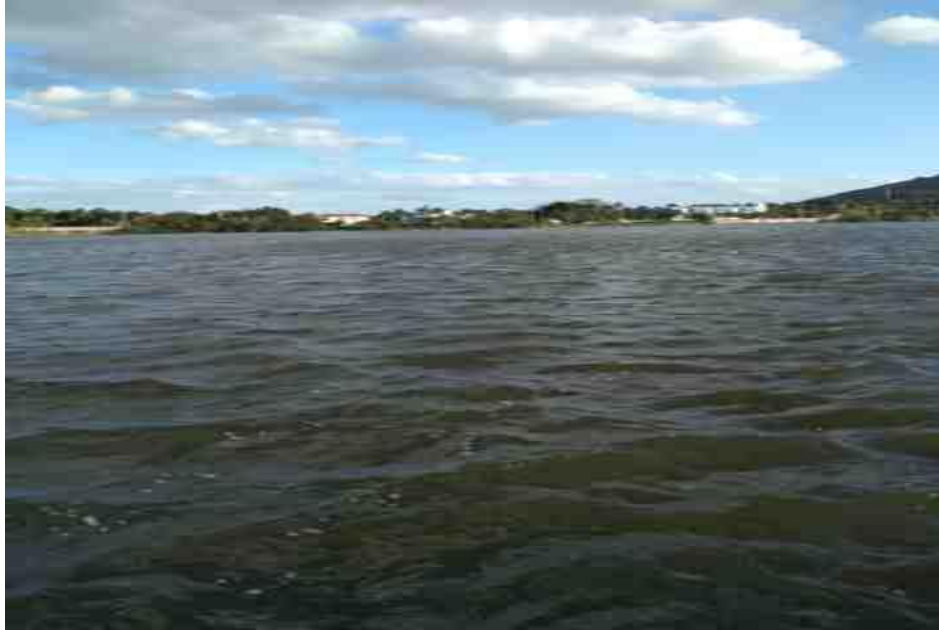
Fotografia, Diagrama ou Esboço do Local de Amostragem :

Local de Amostragem: Lagoa
 Tipo de Amostragem: Simples (pontual)
 Outras Informações: Não
 Condições Climáticas: Céu Claro
 Avaliação do Entorno: Presença de mata ciliar
 Odor da Amostra: Característico
 Ocorrência durante a amostragem: Não
 Responsável pela Coleta 3: Rodrigo Duwe
 Quando Água: Barco (centro do corpo hídrico)
 Superficial/Sedimento realizado por:
 Coordenada GPS - Latitude: -27,6104521
 Coordenada GPS - Longitude: -48,44982
 Coletor: Tiago Luis Baura

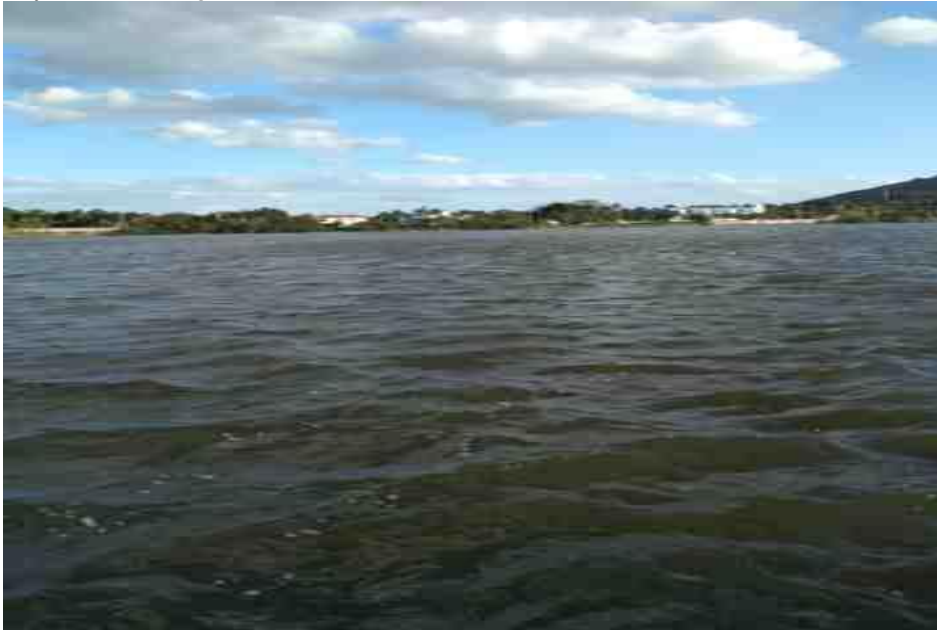
Fotografia, Diagrama ou Esboço do Local de Amostragem :

Local de Amostragem: Lagoa
 Tipo de Amostragem: Simples (pontual)
 Outras Informações: Não
 Condições Climáticas: Céu Claro
 Avaliação do Entorno: Presença de mata ciliar
 Odor da Amostra: Característico
 Ocorrência durante a amostragem: Não
 Responsável pela Coleta 3: Rodrigo Duwe
 Quando Água: Barco (centro do corpo hídrico)
 Superficial/Sedimento

realizado por:
Coordenada GPS - -27,6104521
Latitude:
Coordenada GPS - -48,44982
Longitude:
Coletor Tiago Luis Baura
