RESUMO DOS RESULTADOS DA AMOSTRA N° 138240/2022-0
Processo Comercial N° 8401/2021-5

Empresa solicitante:	COMP CATARINENSE DE AGUAS E SANEAMENTO. CASAN
Endereço:	Rua RUA EMILIO BLUM, 83 - PREDIO - CENTRO - Florianópolis - SC - CEP: 88020010
Nome do Solicitante:	Lagoa da Conceição

RELATÓRIO DE ENSAIO N° 138240/2022-0 - Piracicaba
Processo Comercial N° 8401/2021-5

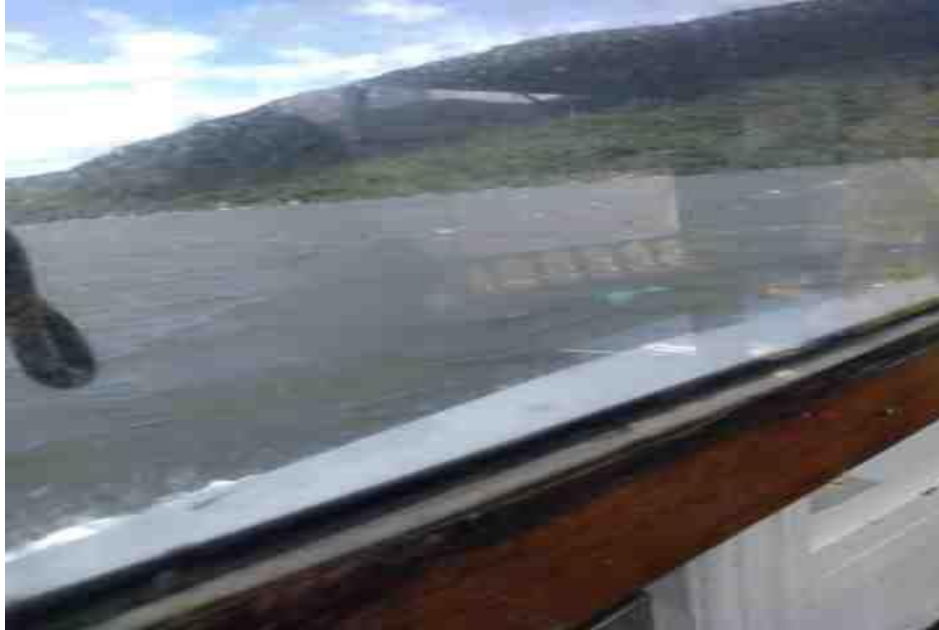
Fotografia, Diagrama ou Esboço do Local de Amostragem :

Local de Amostragem: Lagoa
 Tipo de Amostragem: Simples (pontual)
 Outras Informações: Não
 Condições Climáticas: Céu nublado
 Avaliação do Entorno: Presença de mata ciliar
 Odor da Amostra: Característico
 Ocorrência durante a amostragem: Não
 Responsável pela Coleta 3: Rodrigo Duwe
 Quando Água: Barco (centro do corpo hídrico)
 Superficial/Sedimento realizado por:
 Coordenada GPS - Latitude: -27,6104566
 Coordenada GPS - Longitude: -48,4498036
 Coletor: Tiago Luis Baura

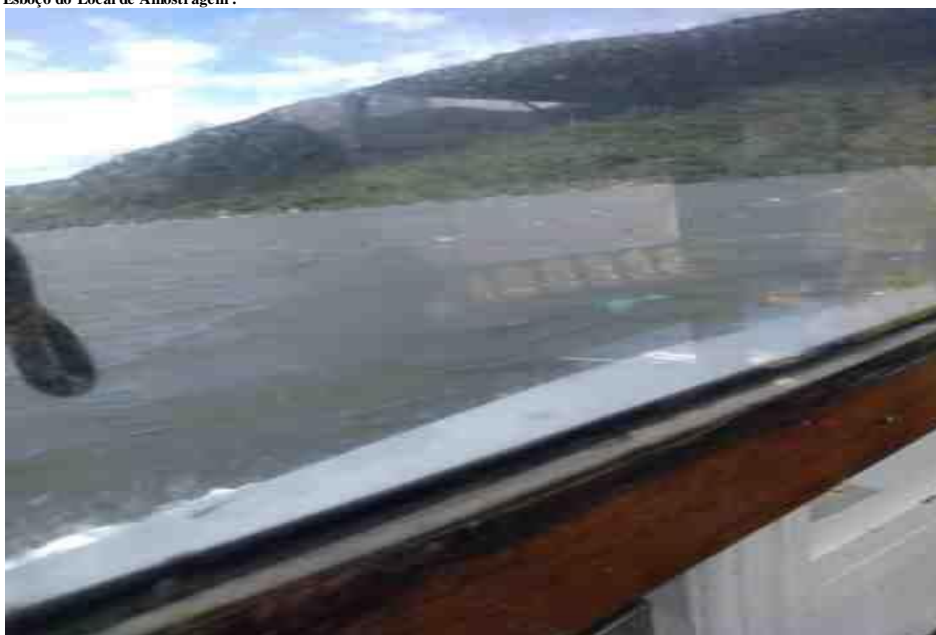
Fotografia, Diagrama ou Esboço do Local de Amostragem :

Local de Amostragem: Lagoa
 Tipo de Amostragem: Simples (pontual)
 Outras Informações: Não
 Condições Climáticas: Céu nublado
 Avaliação do Entorno: Presença de mata ciliar
 Odor da Amostra: Característico
 Ocorrência durante a amostragem: Não
 Responsável pela Coleta 3: Rodrigo Duwe
 Quando Água: Barco (centro do corpo hídrico)
 Superficial/Sedimento

realizado por:
Coordenada GPS - -27,6104566
Latitude:
Coordenada GPS - -48,4498036
Longitude:
Coletor Tiago Luis Baura
