RESUMO DOS RESULTADOS DA AMOSTRA N° 138246/2022-0
Processo Comercial N° 8401/2021-5

Identificação do item de ensaio:	10996613		
Identificação do Cliente:	Sedimento - #-H-2 - MENSAL		
Amostra Rotulada como:	Sedimento		
Coletor:	Tiago Luis Baura - Bioagri - Curitiba		
Data da Amostragem :	14/04/2022 11:05:00		
Data da entrada no laboratório:	15/04/2022 11:57	Data de Elaboração do RRA:	28/04/2022

RELATÓRIO DE ENSAIO N° 138246/2022-0 - Piracicaba
Processo Comercial N° 8401/2021-5

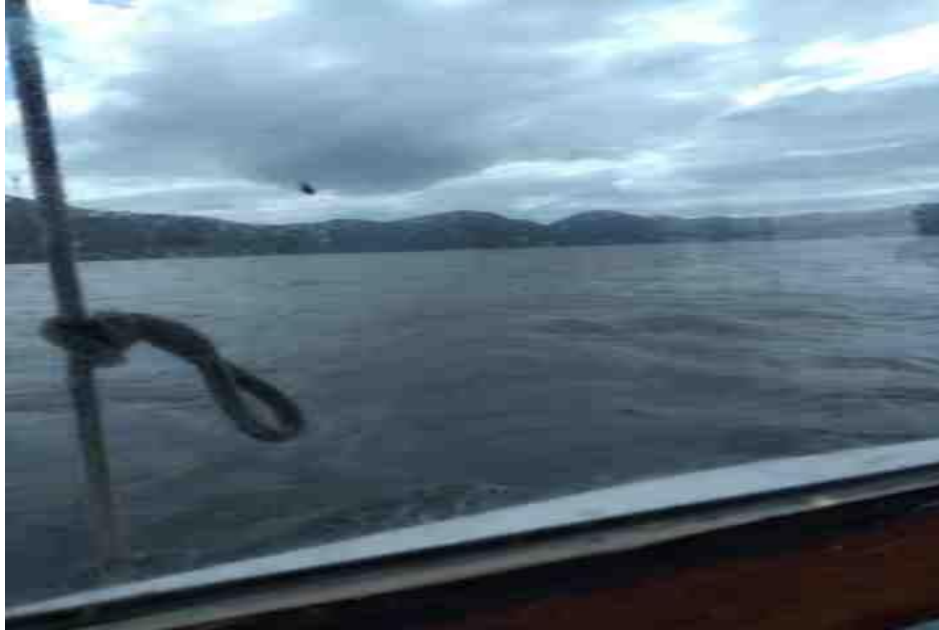
Fotografia, Diagrama ou Esboço do Local de Amostragem :

Local de Amostragem: Lagoa
 Tipo de Amostragem: Simples (pontual)
 Outras Informações: Não
 Condições Climáticas: Céu nublado
 Avaliação do Entorno: Presença de mata ciliar
 Odor da Amostra: Característico
 Ocorrência durante a amostragem: Não
 Responsável pela Coleta 3: Rodrigo Duwe
 Quando Água: Barco (centro do corpo hídrico)
 Superficial/Sedimento realizado por:
 Coordenada GPS - Latitude: -27,6104385
 Coordenada GPS - Longitude: -48,4498196
 Coletor: Tiago Luis Baura

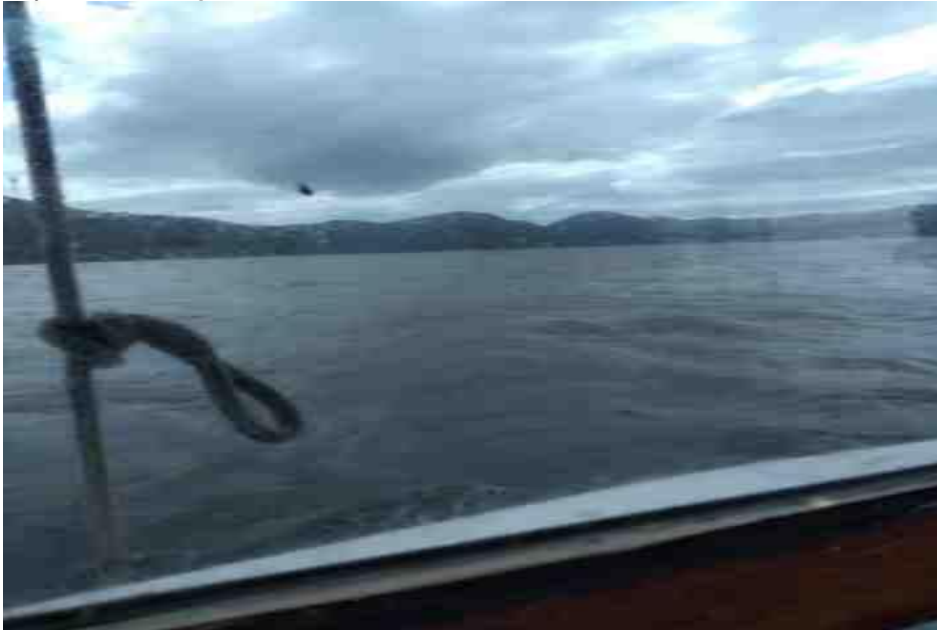
Fotografia, Diagrama ou Esboço do Local de Amostragem :

Local de Amostragem: Lagoa
 Tipo de Amostragem: Simples (pontual)
 Outras Informações: Não
 Condições Climáticas: Céu nublado
 Avaliação do Entorno: Presença de mata ciliar
 Odor da Amostra: Característico
 Ocorrência durante a amostragem: Não
 Responsável pela Coleta 3: Rodrigo Duwe
 Quando Água: Barco (centro do corpo hídrico)
 Superficial/Sedimento

realizado por:
Coordenada GPS - -27,6104385
Latitude:
Coordenada GPS - -48,4498196
Longitude:
Coletor Tiago Luis Baura
