RESUMO DOS RESULTADOS DA AMOSTRA N° 138260/2022-0
Processo Comercial N° 8401/2021-5

Empresa solicitante:	COMP CATARINENSE DE AGUAS E SANEAMENTO. CASAN
Endereço:	Rua RUA EMILIO BLUM, 83 - PREDIO - CENTRO - Florianópolis - SC - CEP: 88020010
Nome do Solicitante:	Lagoa da Conceição

RELATÓRIO DE ENSAIO N° 138260/2022-0 - Piracicaba

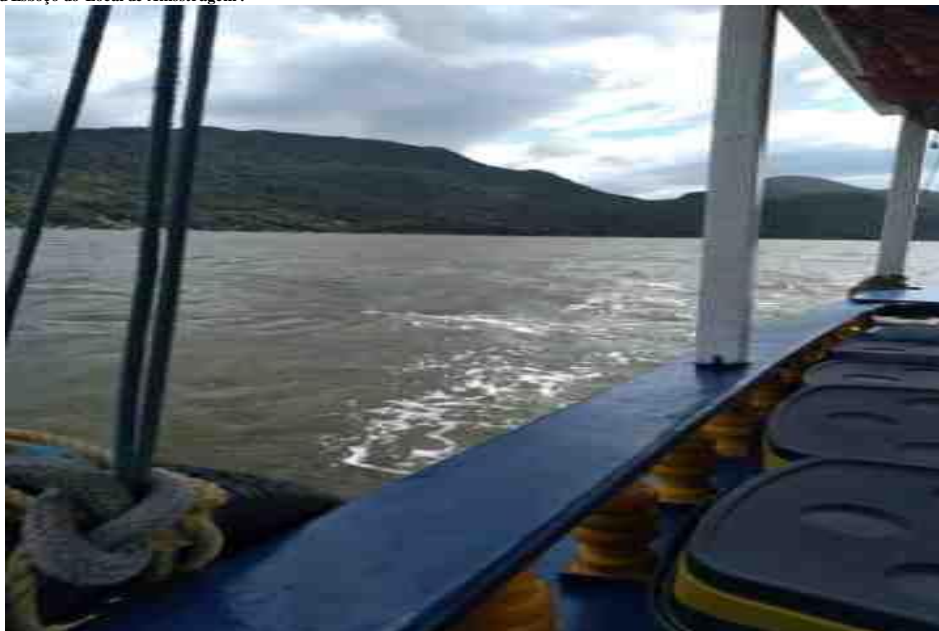
Fotografia, Diagrama ou Esboço do Local de Amostragem :

Local de Amostragem: Lagoa
 Tipo de Amostragem: Simples (pontual)
 Outras Informações: Não
 Condições Climáticas: Céu nublado
 Avaliação do Entorno: Presença de mata ciliar
 Odor da Amostra: Característico
 Ocorrência durante a amostragem: Não
 Responsável pela Coleta 3: Rodrigo Duwe
 Quando Água: Barco (centro do corpo hídrico)
 Superficial/Sedimento realizado por:
 Coordenada GPS - Latitude: -27,6104908
 Coordenada GPS - Longitude: -48,449809
 Coletor: Tiago Luis Baura

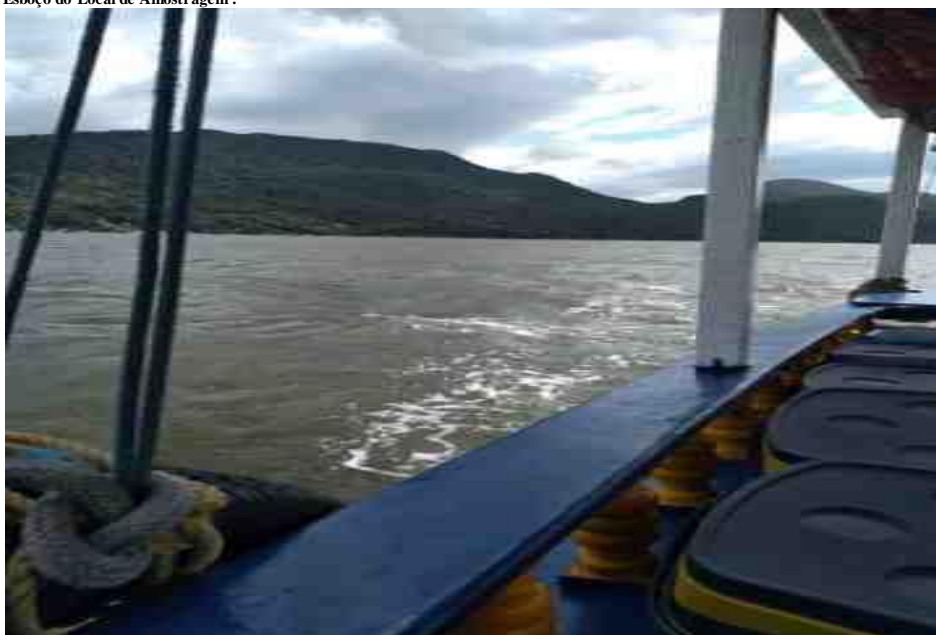
Fotografia, Diagrama ou Esboço do Local de Amostragem :

Local de Amostragem: Lagoa
 Tipo de Amostragem: Simples (pontual)
 Outras Informações: Não
 Condições Climáticas: Céu nublado
 Avaliação do Entorno: Presença de mata ciliar
 Odor da Amostra: Característico
 Ocorrência durante a amostragem: Não
 Responsável pela Coleta 3: Rodrigo Duwe
 Quando Água: Barco (centro do corpo hídrico)
 Superficial/Sedimento

realizado por:
Coordenada GPS - -27,6104908
Latitude:
Coordenada GPS - -48,449809
Longitude:
Coletor Tiago Luis Baura
