RESUMO DOS RESULTADOS DA AMOSTRA N° 138236/2022-0
Processo Comercial N° 8401/2021-5

Empresa solicitante:	COMP CATARINENSE DE AGUAS E SANEAMENTO. CASAN
Endereço:	Rua RUA EMILIO BLUM, 83 - PREDIO - CENTRO - Florianópolis - SC - CEP: 88020010
Nome do Solicitante:	Lagoa da Conceição

Identificação do item de ensaio:	10996598		
Identificação do Cliente:	Sedimento - #j-3 - MENSAL		
Amostra Rotulada como:	Sedimento		
Coletor:	Tiago Luis Baura - Bioagri - Curitiba		
Data da Amostragem :	14/04/2022 09:30:00		
Data da entrada no laboratório:	15/04/2022 11:50	Data de Elaboração do RRA:	28/04/2022

RELATÓRIO DE ENSAIO N° 138236/2022-0 - Piracicaba
Processo Comercial N° 8401/2021-5

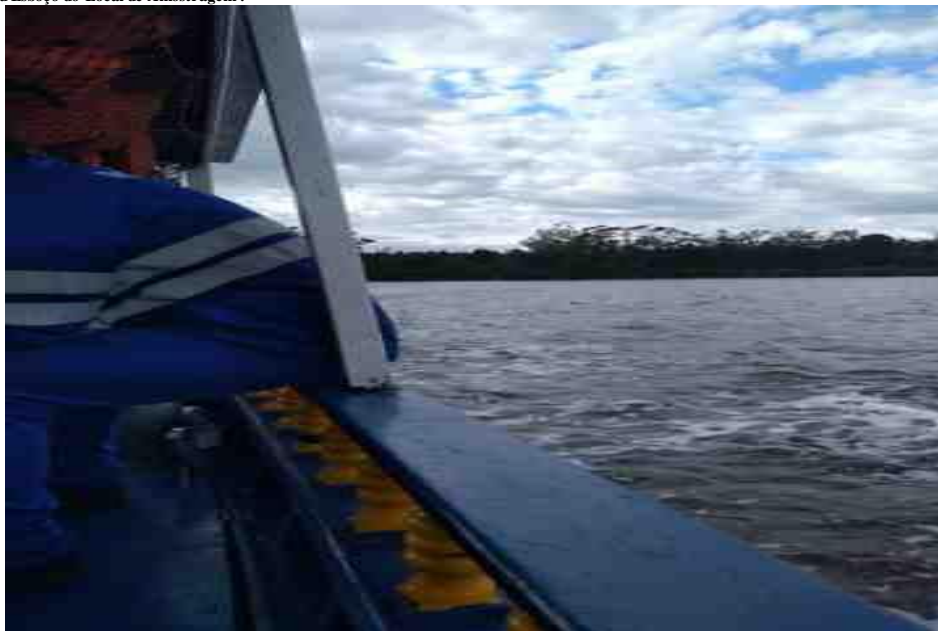
Fotografia, Diagrama ou Esboço do Local de Amostragem :

Local de Amostragem: Lagoa
 Tipo de Amostragem: Simples (pontual)
 Outras Informações: Não
 Condições Climáticas: Céu nublado
 Avaliação do Entorno: Presença de mata ciliar
 Odor da Amostra: Característico
 Ocorrência durante a amostragem: Não
 Responsável pela Coleta 3: Rodrigo Duwe
 Quando Água: Barco (centro do corpo hídrico)
 Superficial/Sedimento realizado por:
 Coordenada GPS - Latitude: -27,6104011
 Coordenada GPS - Longitude: -48,449831
 Coletor: Tiago Luis Baura

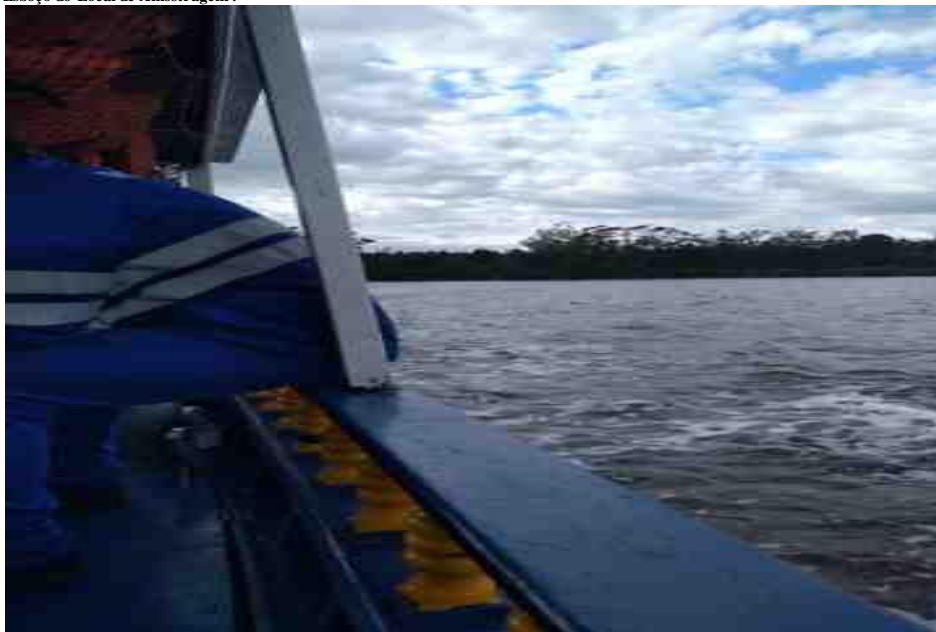
Fotografia, Diagrama ou Esboço do Local de Amostragem :

Local de Amostragem: Lagoa
 Tipo de Amostragem: Simples (pontual)
 Outras Informações: Não
 Condições Climáticas: Céu nublado
 Avaliação do Entorno: Presença de mata ciliar
 Odor da Amostra: Característico
 Ocorrência durante a amostragem: Não
 Responsável pela Coleta 3: Rodrigo Duwe
 Quando Água: Barco (centro do corpo hídrico)
 Superficial/Sedimento

realizado por:
Coordenada GPS - -27,6104011
Latitude:
Coordenada GPS - -48,449831
Longitude:
Coletor Tiago Luis Baura
