RESUMO DOS RESULTADOS DA AMOSTRA N° 138250/2022-0
Processo Comercial N° 8401/2021-5

Identificação do item de ensaio:	10996611		
Identificação do Cliente:	Sedimento - #-k-1- MENSAL		
Amostra Rotulada como:	Sedimento		
Coletor:	Tiago Luis Baura - Bioagri - Curitiba		
Data da Amostragem :	14/04/2022 10:52:00		
Data da entrada no laboratório:	15/04/2022 11:58	Data de Elaboração do RRA:	28/04/2022

RELATÓRIO DE ENSAIO N° 138250/2022-0 - Piracicaba
Processo Comercial N° 8401/2021-5

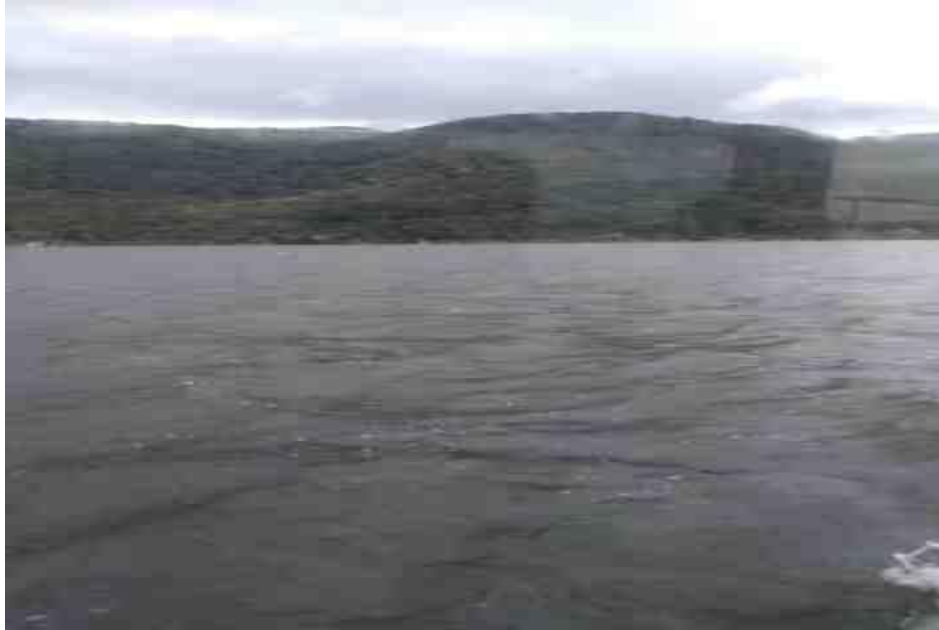
Fotografia, Diagrama ou Esboço do Local de Amostragem :

Local de Amostragem: Lagoa
 Tipo de Amostragem: Simples (pontual)
 Outras Informações: Não
 Condições Climáticas: Céu nublado
 Avaliação do Entorno: Presença de mata ciliar
 Odor da Amostra: Característico
 Ocorrência durante a amostragem: Não
 Responsável pela Coleta 3: Rodrigo Duwe
 Quando Água: Barco (centro do corpo hídrico)
 Superficial/Sedimento realizado por:
 Coordenada GPS - Latitude: -27,6104332
 Coordenada GPS - Longitude: -48,449824
 Coletor: Tiago Luis Baura

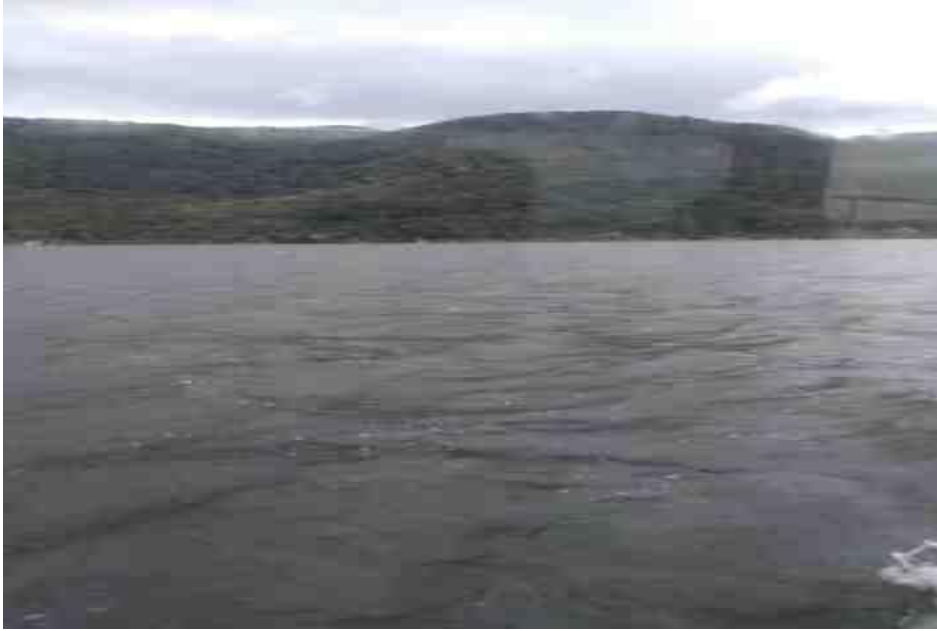
Fotografia, Diagrama ou Esboço do Local de Amostragem :

Local de Amostragem: Lagoa
 Tipo de Amostragem: Simples (pontual)
 Outras Informações: Não
 Condições Climáticas: Céu nublado
 Avaliação do Entorno: Presença de mata ciliar
 Odor da Amostra: Característico
 Ocorrência durante a amostragem: Não
 Responsável pela Coleta 3: Rodrigo Duwe
 Quando Água: Barco (centro do corpo hídrico)
 Superficial/Sedimento

realizado por:
Coordenada GPS - -27,6104332
Latitude:
Coordenada GPS - -48,449824
Longitude:
Coletor Tiago Luis Baura
