RESUMO DOS RESULTADOS DA AMOSTRA N° 138255/2022-0
Processo Comercial N° 8401/2021-5

Empresa solicitante:	COMP CATARINENSE DE AGUAS E SANEA. CASAN
Endereço:	Rua RUA EMILIO BLUM, 83 - PREDIO - CENTRO - Florianópolis - SC - CEP: 88020010
Nome do Solicitante:	Lagoa da Conceição

RELATÓRIO DE ENSAIO N° 138255/2022-0 - Piracicaba
Processo Comercial N° 8401/2021-5

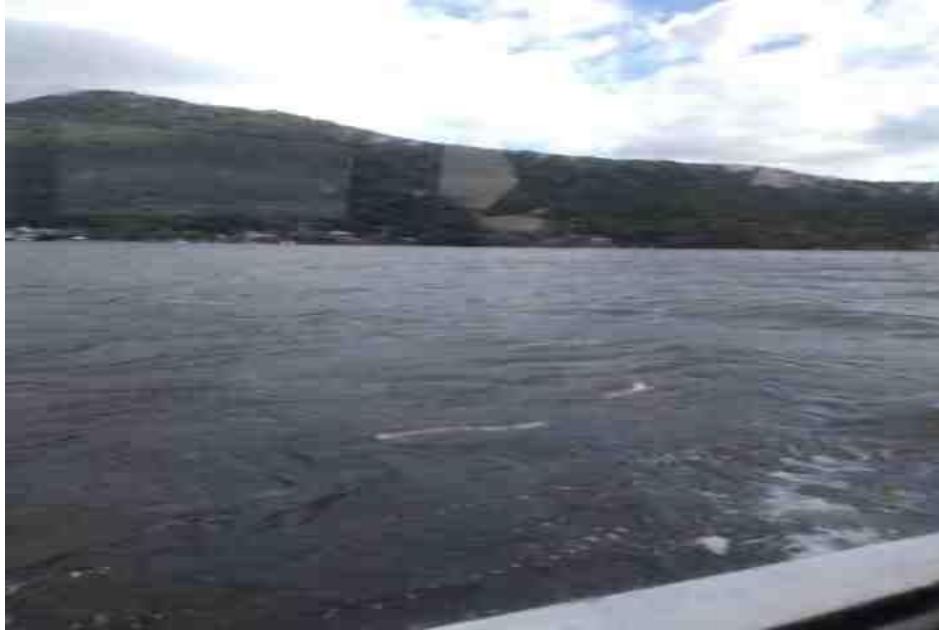
Fotografia, Diagrama ou Esboço do Local de Amostragem :

Local de Amostragem: Lagoa
 Tipo de Amostragem: Simples (pontual)
 Outras Informações: Não
 Condições Climáticas: Céu nublado
 Avaliação do Entorno: Presença de mata ciliar
 Odor da Amostra: Característico
 Ocorrência durante a amostragem: Não
 Responsável pela Coleta 3: Rodrigo Duwe
 Quando Água: Ponte (centro do corpo hídrico)
 Superficial/Sedimento realizado por:
 Coordenada GPS - Latitude: -27,610442
 Coordenada GPS - Longitude: -48,4498541
 Coletor: Tiago Luis Baura

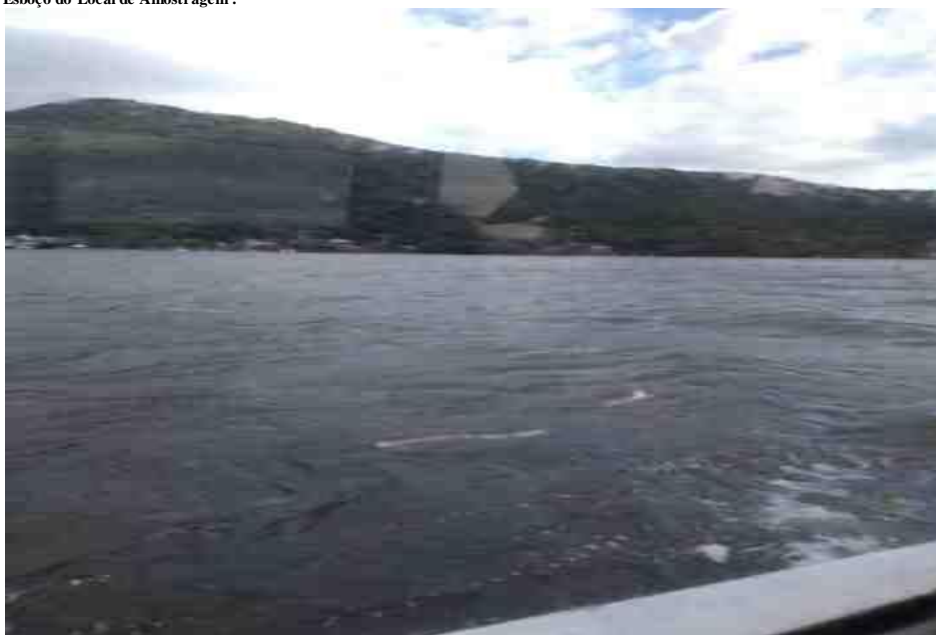
Fotografia, Diagrama ou Esboço do Local de Amostragem :

Local de Amostragem: Lagoa
 Tipo de Amostragem: Simples (pontual)
 Outras Informações: Não
 Condições Climáticas: Céu nublado
 Avaliação do Entorno: Presença de mata ciliar
 Odor da Amostra: Característico
 Ocorrência durante a amostragem: Não
 Responsável pela Coleta 3: Rodrigo Duwe
 Quando Água: Ponte (centro do corpo hídrico)
 Superficial/Sedimento

realizado por:
Coordenada GPS - -27,610442
Latitude:
Coordenada GPS - -48,4498541
Longitude:
Coletor Tiago Luis Baura
