RESUMO DOS RESULTADOS DA AMOSTRA N° 138299/2022-0
Processo Comercial N° 8401/2021-5

Empresa solicitante:	COMP CATARINENSE DE AGUAS E SANEA. CASAN
Endereço:	Rua RUA EMILIO BLUM, 83 - PREDIO - CENTRO - Florianópolis - SC - CEP: 88020010
Nome do Solicitante:	Lagoa da Conceição

RELATÓRIO DE ENSAIO N° 138299/2022-0 - Piracicaba
Processo Comercial N° 8401/2021-5

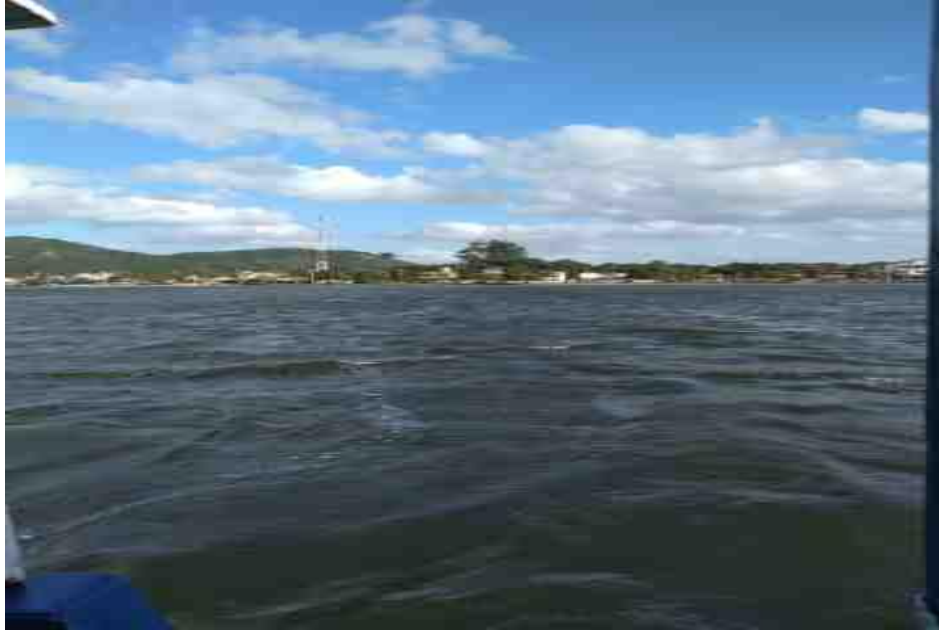
Fotografia, Diagrama ou Esboço do Local de Amostragem :

Local de Amostragem: Lagoa
Tipo de Amostragem: Simples (pontual)
Outras Informações: Não
Condições Climáticas: Céu Claro
Avaliação do Entorno: Presença de mata ciliar
Odor da Amostra: Característico
Ocorrência durante a amostragem: Não
Responsável pela Coleta 3: Rodrigo Duwe
Quando Água: Barco (centro do corpo hídrico)
Superficial/Sedimento realizado por:
Coordenada GPS - Latitude: -27,6104055
Coordenada GPS - Longitude: -48,4497881
Coletor: Tiago Luis Baura

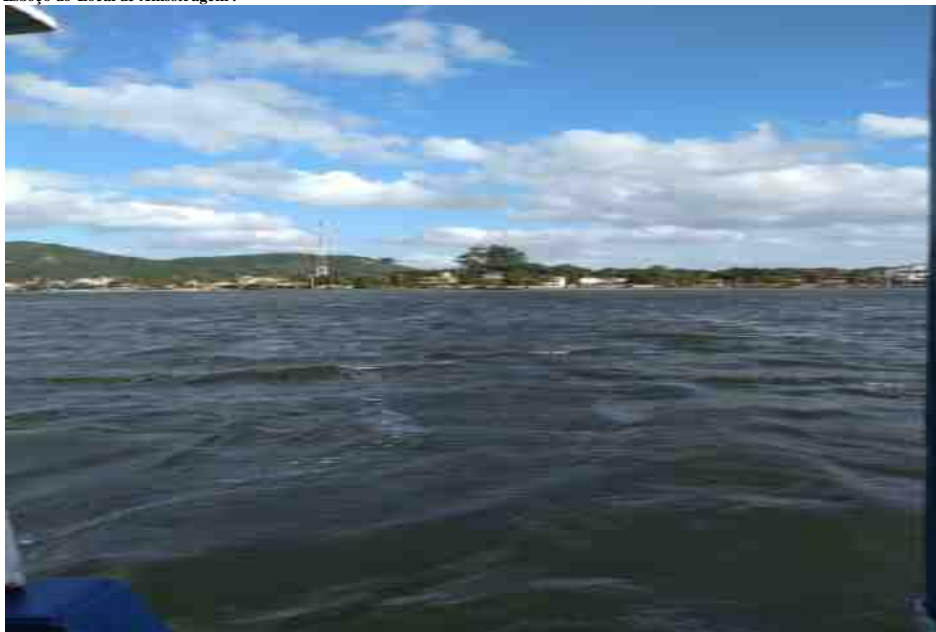
Fotografia, Diagrama ou Esboço do Local de Amostragem :

Local de Amostragem: Lagoa
 Tipo de Amostragem: Simples (pontual)
 Outras Informações: Não
 Condições Climáticas: Céu Claro
 Avaliação do Entorno: Presença de mata ciliar
 Odor da Amostra: Característico
 Ocorrência durante a amostragem: Não
 Responsável pela Coleta 3: Rodrigo Duwe
 Quando Água: Barco (centro do corpo hídrico)
 Superficial/Sedimento

realizado por:
Coordenada GPS - -27,6104055
Latitude:
Coordenada GPS - -48,4497881
Longitude:
Coletor Tiago Luis Baura
