# Programa de Recuperação de Áreas Degradadas – PRAD

LAGOA DA CONCEIÇÃO – FLORIANÓPOLIS/SC

Fevereiro/2021

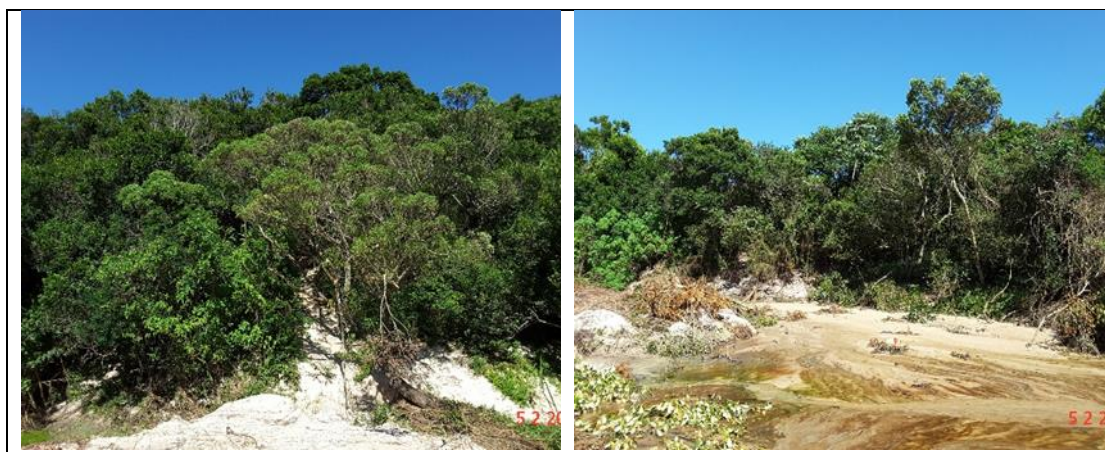
Figura 10 Entorno da área degradada, que a vegetação é de restinga arbórea

Em vistoria realizada no dia 05/02/21 observou-se que o entorno da área degradada encontra-se predominantemente vegetado por restinga arbórea bem preservada (Figura 10). Apesar de conter uma camada fina de serapilheira, a altura das árvores varia de 2 m a 6 m. As principais espécies arbóreas registradas foram *Schinus terebinthifolius*, *Lithraea brasiliensis*, *Alchornea triplinervia*, *Alchornea glandulosa*, *Clusia criuva*, *Guapira opposita*, *Psidium cattleianum*, *Erythroxylum argentinum*, *Calophyllum brasiliensis*, *Mimosa bimucronata*, *Trema micrantha*, *Miconia ligustroides*, *Miconia cinnamomifolia*, *Cecropia pachystachya*, *Ocotea pulchella*, *Gomidesia palustris*,

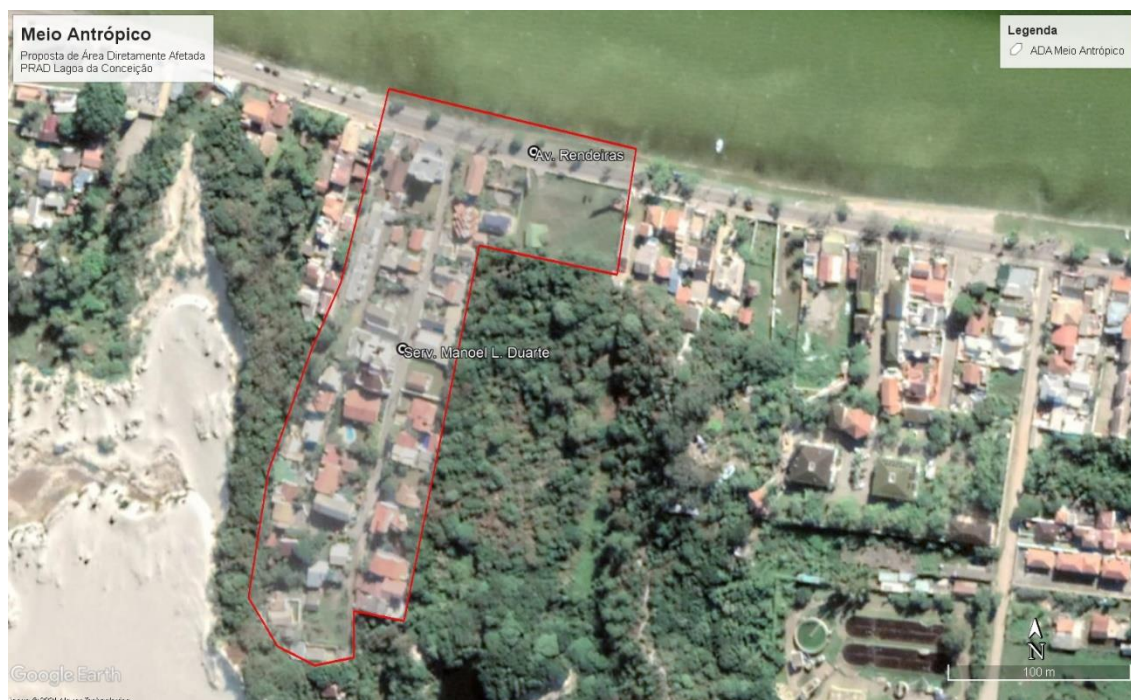
Figura 16 Proposta de ADA para o meio antrópico

O grande fluxo de água concentrado em um pequeno espaço de tempo também prejudicou a infraestrutura urbana próxima ao evento, com entupimento das drenagens e da rede de esgoto e danos na pavimentação e nas calçadas da Servidão e da Avenida das Rendeiras. Os impactos na infraestrutura foram localizados com estimativa de concentração na área apresentada na figura abaixo.

Partindo como ponto de referência o cenário logo após o deslizamento e a situação da Servidão é possível afirmar que a maioria dos impactos já foi mitigado. Quanto ao ressarcimento dos bens e prejuízos dos moradores, ainda na mesma semana a CASAN publicou o primeiro Edital para reparação imediata dos danos, com a previsão de apoio na forma de Adiantamento Emergencial para os afetados. Os termos do Edital foram sendo ajustados nas semanas seguintes com a mediação da Câmara Municipal de Vereadores de Florianópolis.

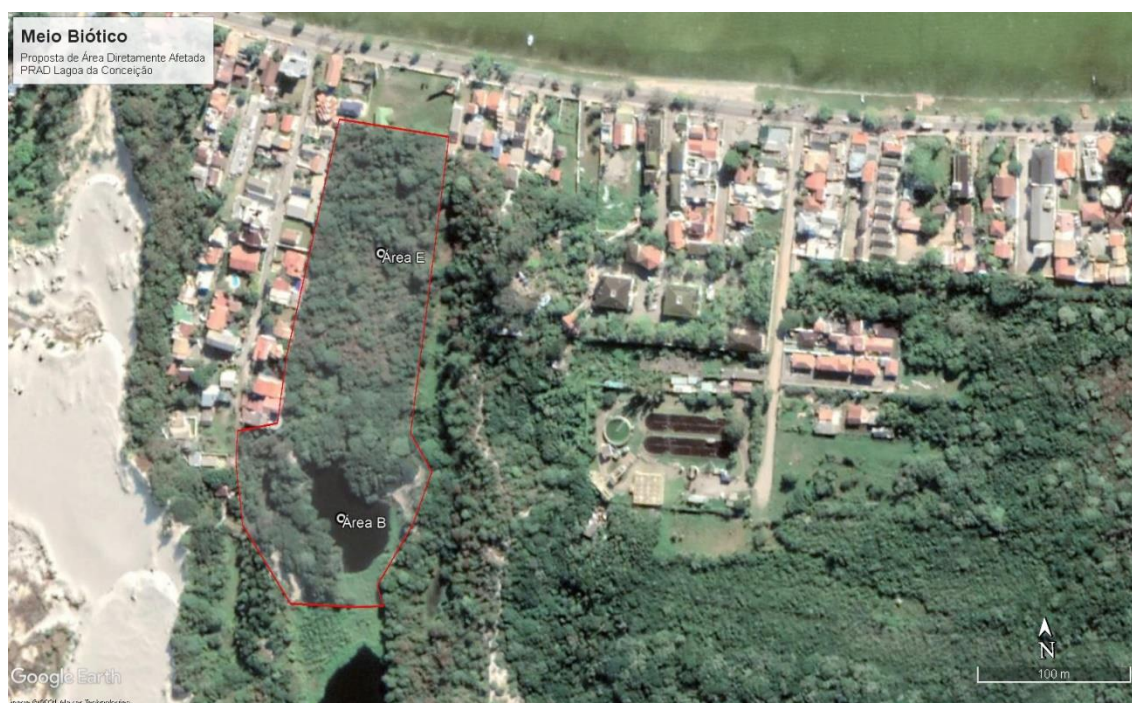
*Figura 20 Proposta de ADA para o meio biótico*

No meio biótico as intervenções geraram impactos decorrentes da remoção de vegetação de restinga e de dunas, concentradas nas áreas B e E. A abertura da área E foi solicitada no dia do deslizamento pelo Corpo de Bombeiros para formação de acesso aos maquinários que deveriam desviar o fluxo de águas que persistia se direcionando em direção às casas atingidas durante as atividades de resgate e remoção da população.

Na área D a perda de vegetação se deu pelo acesso aberto a partir da Servidão Manoel Luiz Duarte até a área de construção do talude intermediário que separou as áreas A e B e também no próprio evento de deslizamento, que desestabilizou parte da encosta derrubando alguns indivíduos.

A perda de vegetação foi localizada, sendo que o ambiente permanece com a característica de dunas fixas, não configurando perda de habitat, já que a imensa maioria da área não foi diretamente afetada, mantendo as características do entorno inalteradas. As diretrizes propostas de mitigação e de recuperação da vegetação da área estão colocadas no PRAD e serão executadas a partir da aprovação do mesmo.

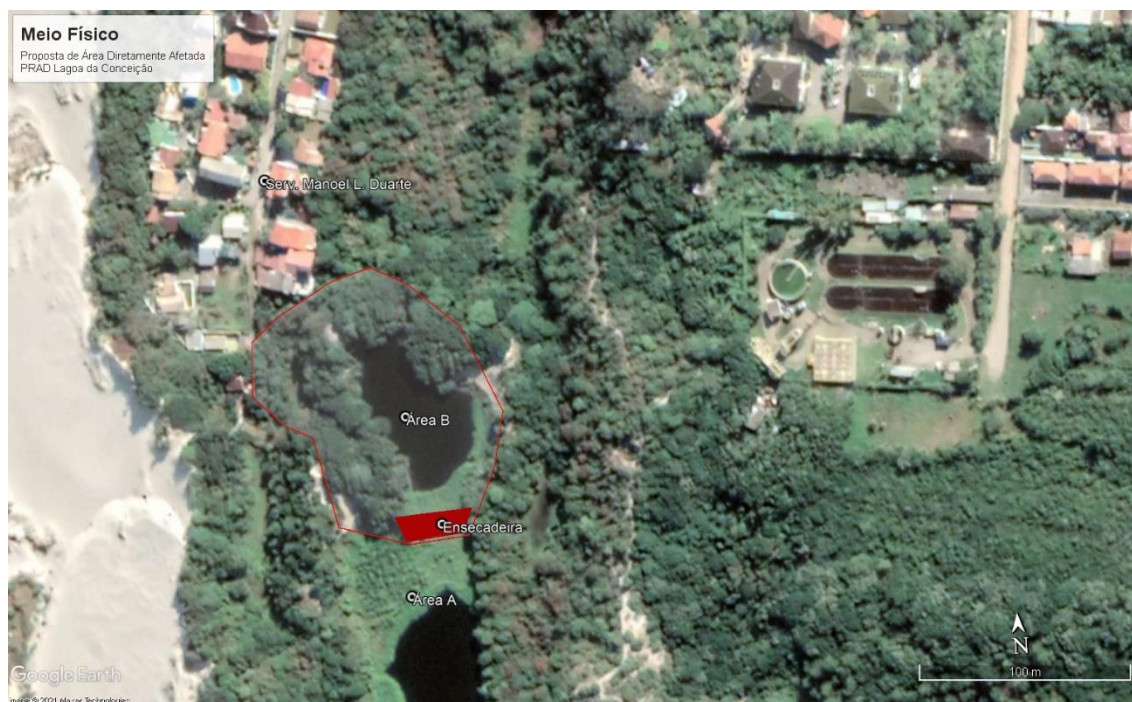
*Figura 21 Proposta de ADA para o meio físico*

Em relação ao meio físico, os principais impactos decorrem da desestabilização do talude natural da Área B nas proximidades da Servidão Manoel Luiz Duarte. A criação de um talude provisório entre as áreas A e B insere na região um componente adicional que promove o isolamento dos compartimentos principais da LEI, fazendo que o nível de água na área A esteja próximo à cota dos 8 metros e o fundo da área B próximo à cota de 6 metros, segundo os levantamentos topográficos realizados logo após o evento.

A operação da LEI como destinação dos efluentes da ETE Lagoa, associada à necessidade de aumentar a segurança e o controle geotécnico da estrutura a ser construída na proximidade do deslizamento, faz que técnicas de engenharia tradicional tenham de ser executadas, substituindo uma estrutura natural por uma projetada. Assim sendo, a paisagem será alterada localmente na região próxima ao deslizamento, com a inserção de uma nova estrutura. Esse impacto é local e restrito à região onde as intervenções de recuperação ocorrerão. O fato desta região estar localizada mais próxima da área urbanizada da Servidão Manoel Luiz Duarte reduz a relevância do impacto, sendo que o ambiente físico na face norte da LEI já se encontra antropizado. As ações de mitigação destes impactos fazem parte das diretrizes da proposta a ser implementada, de acordo com este PRAD.

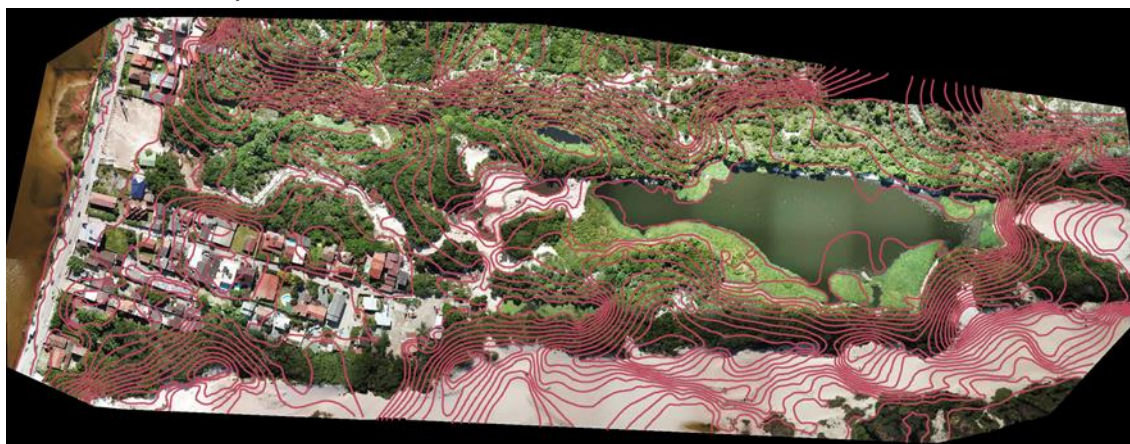
*Figura 22 Levantamento aerofotogramétrico*

A figura 21 apresenta foto aérea com levantamento aerofotogramétrico do local, realizado no dia 07/02/2021 a 120 metros de altitude.

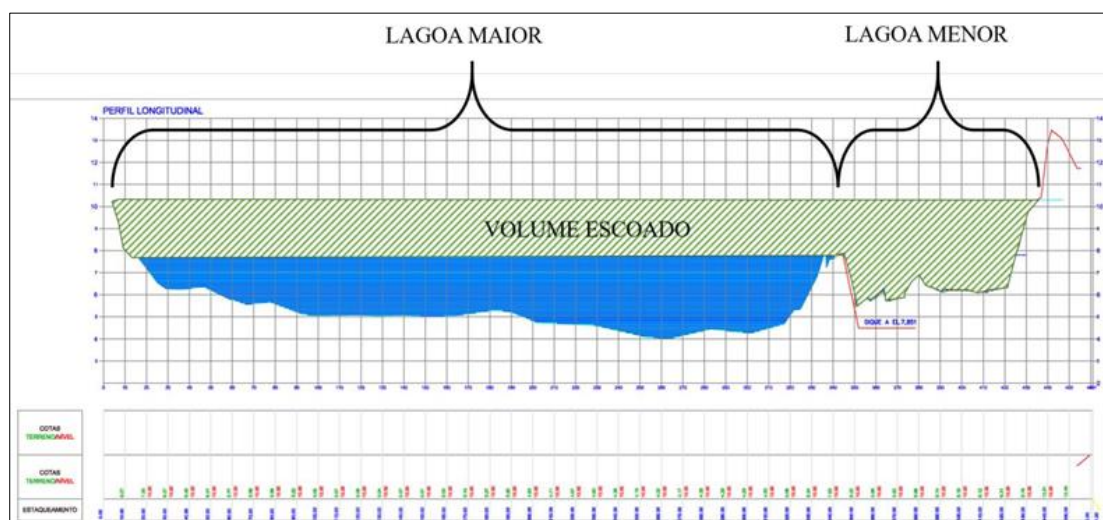
Figura 24: Desenho esquemático do volume escoado. Fonte: CASAN/GPR

Segundo calculos dos topógrafos signatários do levantamento, o volume total que deixou a LEI foi de **79.309,88 m<sup>3</sup>**, sendo que destes 65.278,38m<sup>3</sup> (82%) estavam na área A e 14.031,50 m<sup>3</sup> (18%) compunham a totalidade da Área B. A existência da sobrelevação que delimita as áreas fez com que a maior parte do volume da área A (Lagoa Maior) ficasse aprisionado abaixo da cota 7,6m. Importante destacar que a maior parte pacote lamo-arenoso está nesta região.

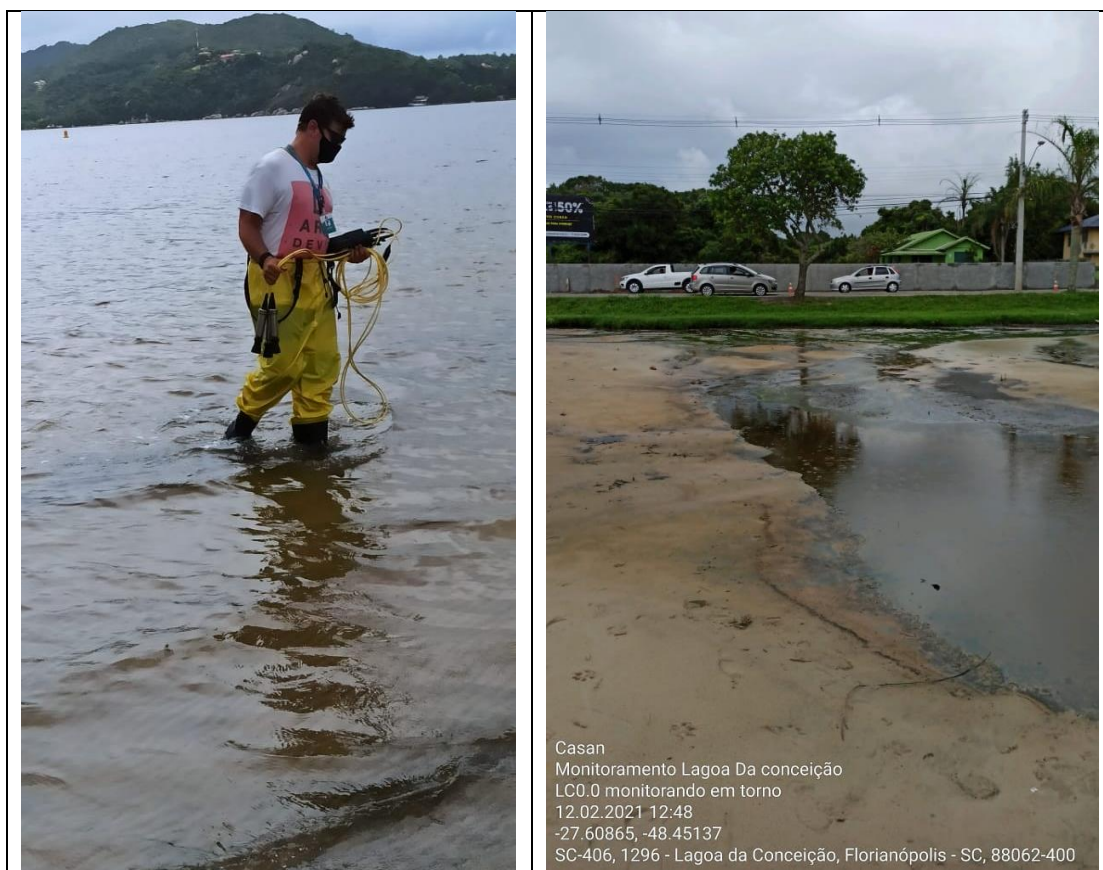
Figura 33 Foto da campanha de medição e do Ponto Zero.

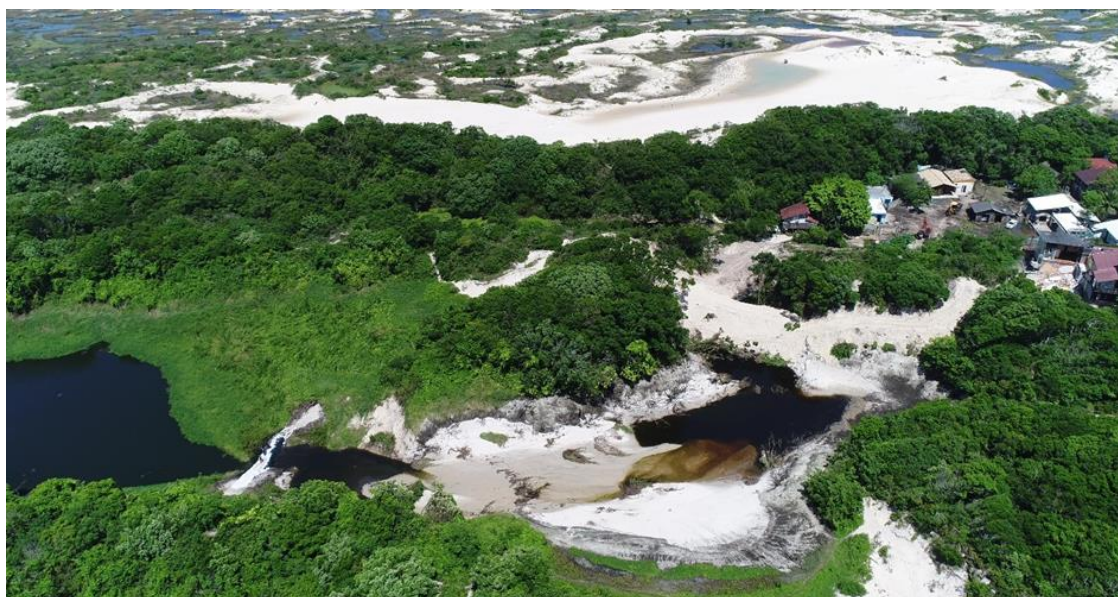
*Figura 39 Vista aérea dos remanescentes florestais de restinga, contornando a área degradada*

O principal efeito esperado após os fatores de degradação serem contidos e a implantação do projeto através das técnicas de recuperação será a regeneração natural e o desenvolvimento do processo de sucessão natural. Recomenda-se a transposição de material vegetal da restinga, por meio das técnicas de nucleação (galharia, transposição de solo e dispersão de sementes) e o plantio de mudas para a formação de pequenos núcleos de vegetação para criar manchas de floresta e direcionada ao fechamento de acessos. A regeneração natural na área degradada poderá ser beneficiada pela dispersão de sementes através de anemocoria (vento) e/ou zoocoria (animais), já que a área degradada está praticamente toda contornada por remanescentes florestais de restinga, com boas características de preservação, conforme pode ser visualizado na imagem aérea da Figura 27, bem como do banco de sementes existente no próprio local a ser recuperado.

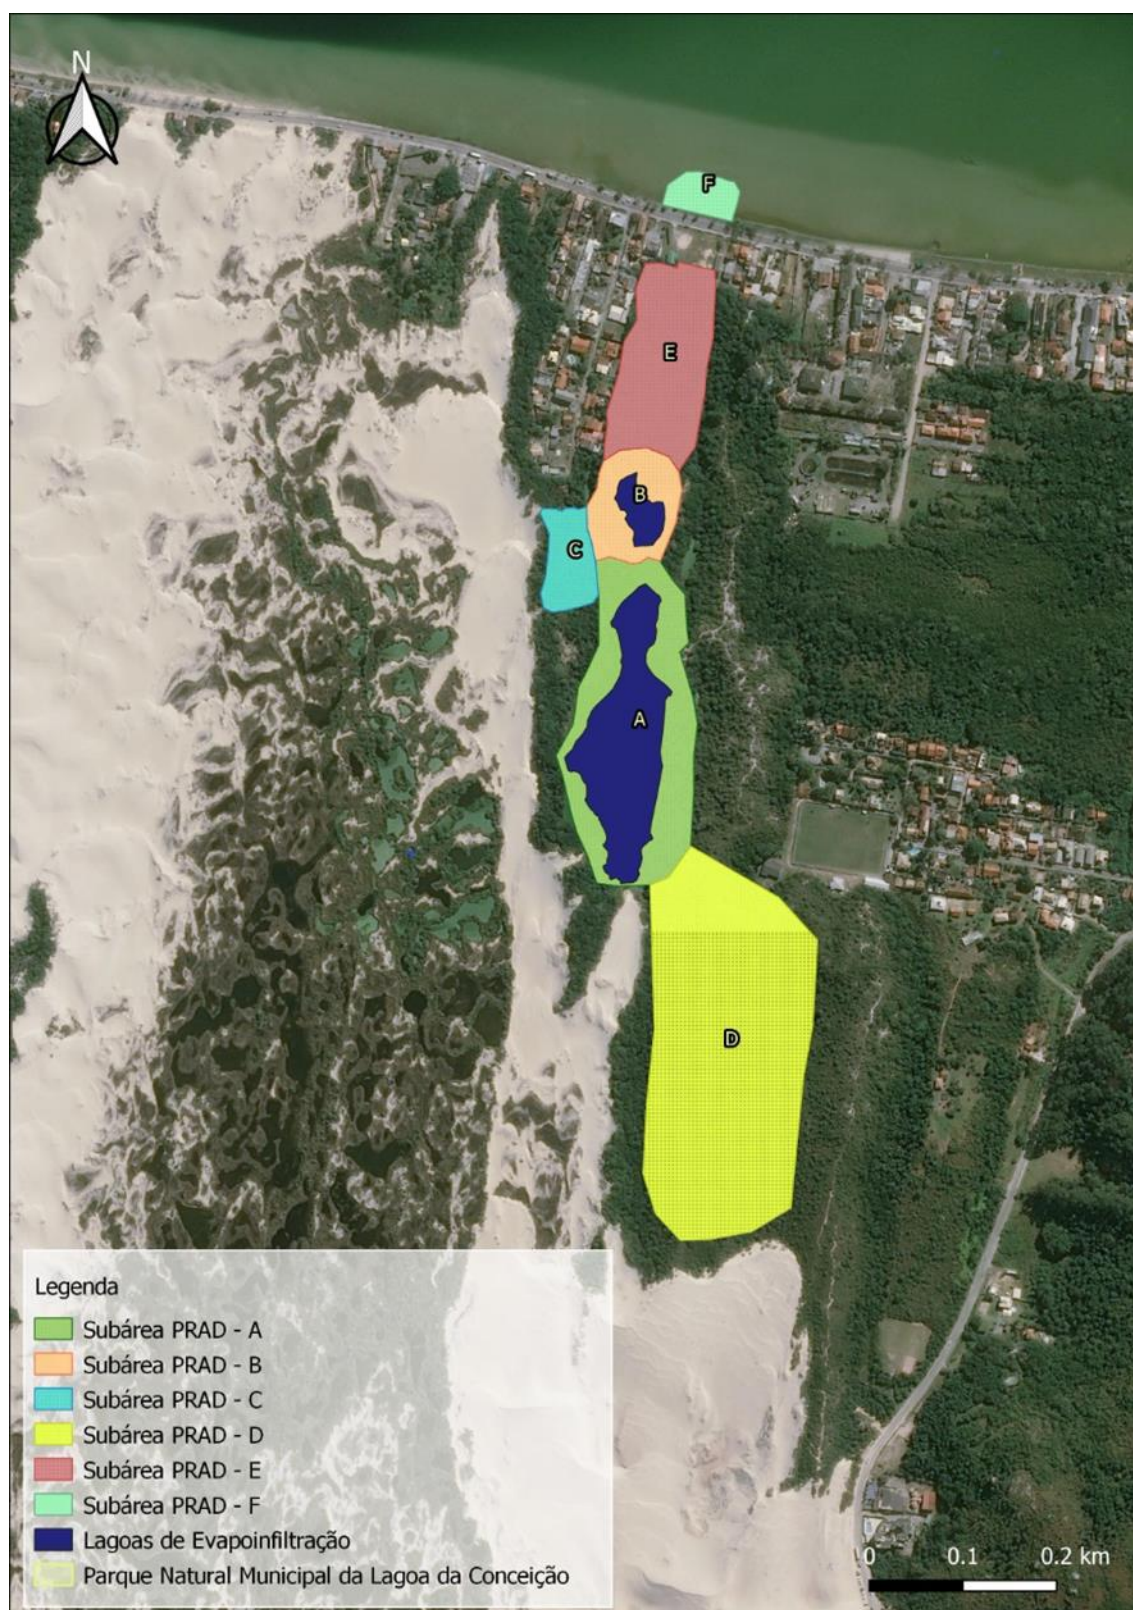
*Figura 40 Mapa das Áreas de Intervenção*

| Área | Descrição |
|---|---|
| Área C | Área conhecida como Lagoa 3, vinha apresentando espelho de água devido ao crescimento da LEI ao longo dos anos. É situada numa depressão menor, sendo que aparentemente houve alguma conexão com a água do evento, provavelmente nos serviços de abertura da estrada de acesso a máquinas. Área com muita vegetação aquática flutuante de pequeno porte e vem sendo drenada com o apoio de tubulação instalada no pé do talude provisório da Área B. A vegetação apresenta cheiro persistente, provavelmente decorrente da degradação da vegetação. |
| Área E | Acesso para máquinas e local de escoamento das águas que alagavam a Servidão Manoel Luiz Duarte. Trata-se de área utilizada por solicitação da Defesa Civil no atendimento da ocorrência. A área sofreu com a abertura de caminho para as máquinas. |
| Área F | Banco de areia formado em frente à Avenida das Rendeiras. Local apresenta acúmulo de parte do sedimento oriundo do deslizamento formando um triângulo com aspecto movediço e espelho d'água superficial. A área apresenta início de proliferação de vegetação, que pode se potencializar em período de estiagem. |

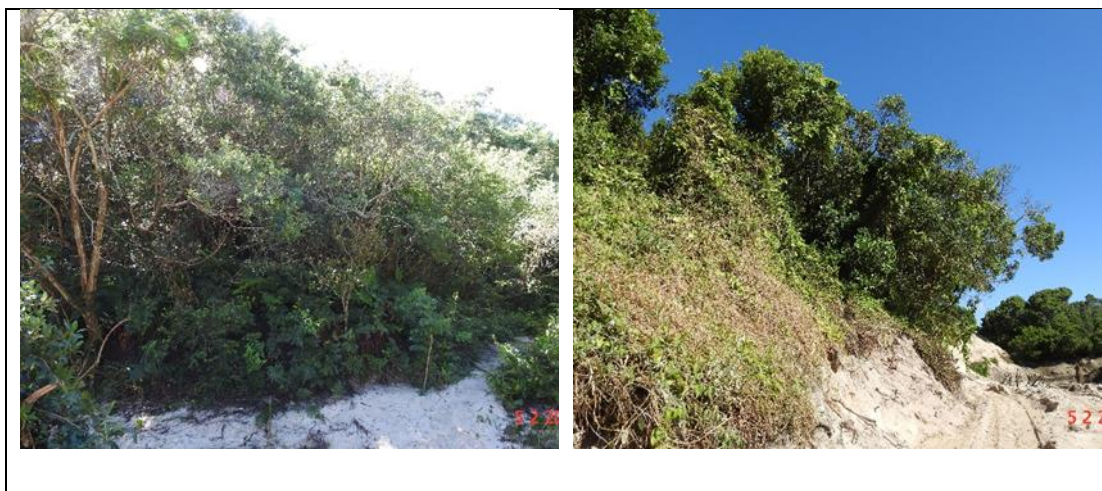
*Figura 45 Entorno coberto por vegetação arbórea de restinga, ideal para coleta e transposição de solo*

- Transposição de solo – retirada de uma fina camada de serapilheira (em torno de 5 e no máxima 10 cm) de solo das matas do entorno e depositá-las em determinadas áreas, que pode ser em faixas ou ilhas. A vantagem principal é pelo fato de promover a introdução na área degradada de uma elevada densidade de sementes de várias espécies nativas, tornando essas áreas núcleos de alta diversidade de espécies, desencadeando o processo sucessional na área degradada. Na área do projeto de recuperação, a vegetação com fitofisionomia arbórea contorna, praticamente, toda a área (Figura 38). Isso facilitará a coleta e transposição do solo, com riqueza na diversidade de espécies.

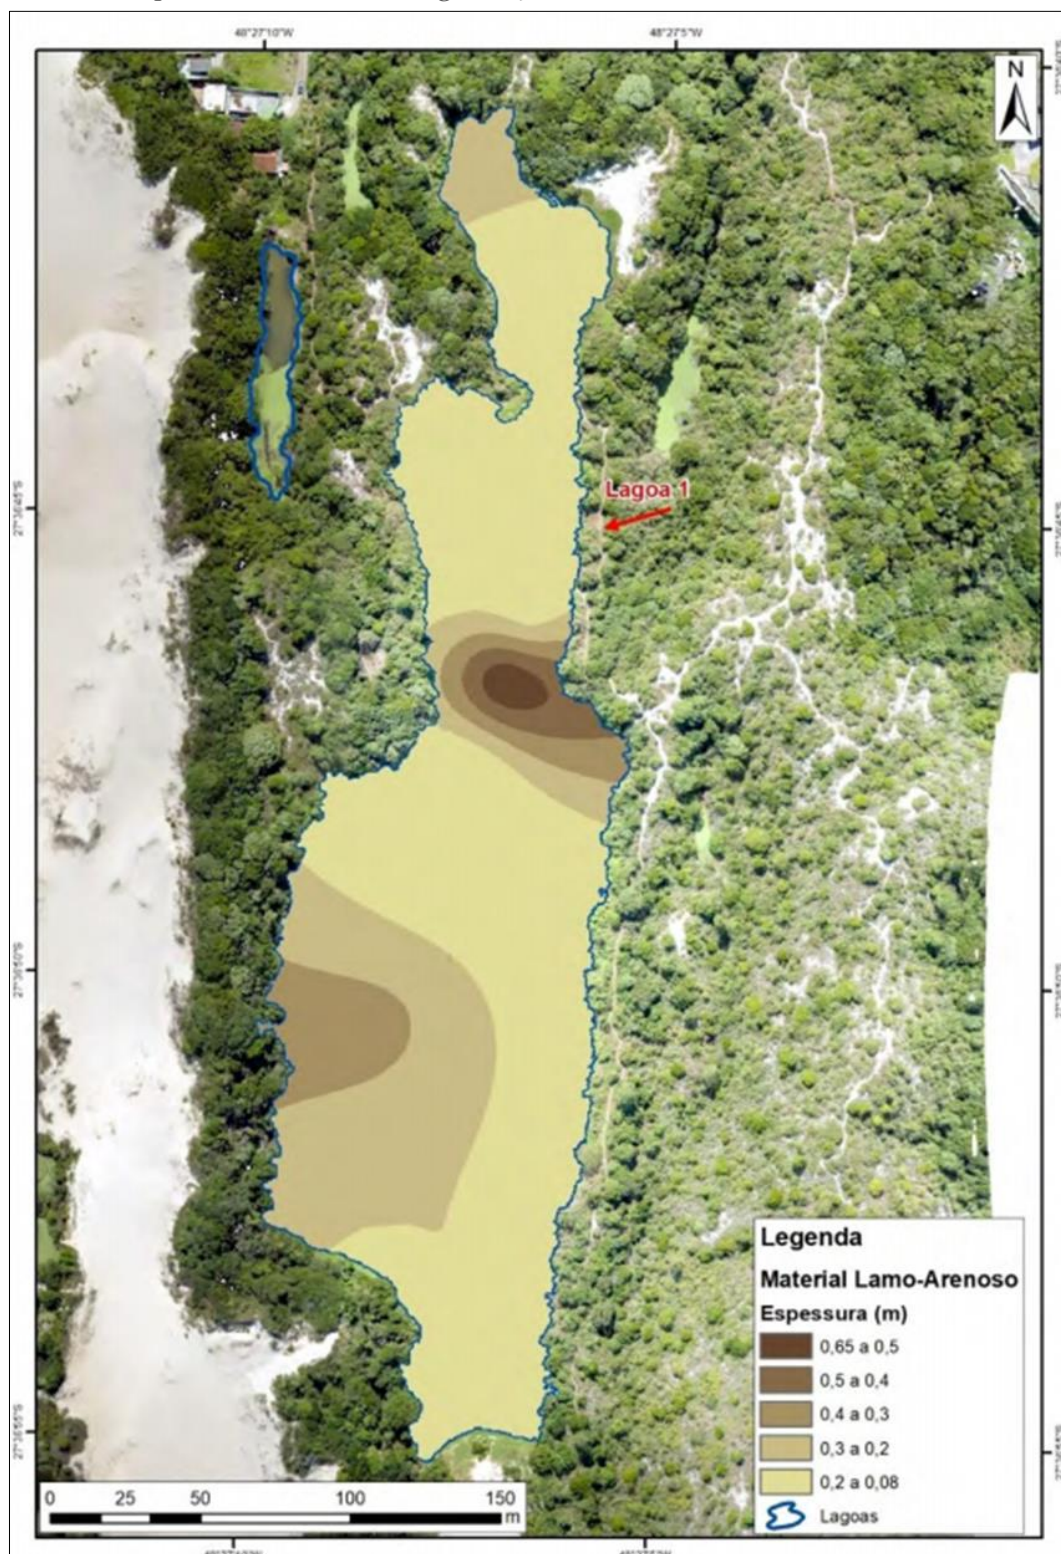
A expectativa com base em estudos preliminares é que a maior parte do pacote lamo-arenoso se concentrava na área A (Lagoa Grande) onde as sondagens identificaram as maiores espessuras, conforme a figura 49 abaixo.

Figura 49 Expectativa da espessura do pacote Lamo-arenoso nas áreas A e B

A remoção do pacote Lamo-arenoso por meio de bombeamento. O material deverá ser transportado diretamente por meio de tubulação de PEAD até a estrutura dos bags de desaguamento. O equipamento utilizado para o serviço deverá se movimentar em sentidos horizontal (varredura) e vertical (aprofundamento), abrindo seu próprio caminho e condições de fluviabilidade, atuando assim em toda a área a ser dragada.
