# Programa de Recuperação de Áreas Degradadas – PRAD

LAGOA DA CONCEIÇÃO – FLORIANÓPOLIS/SC

Fevereiro/2021

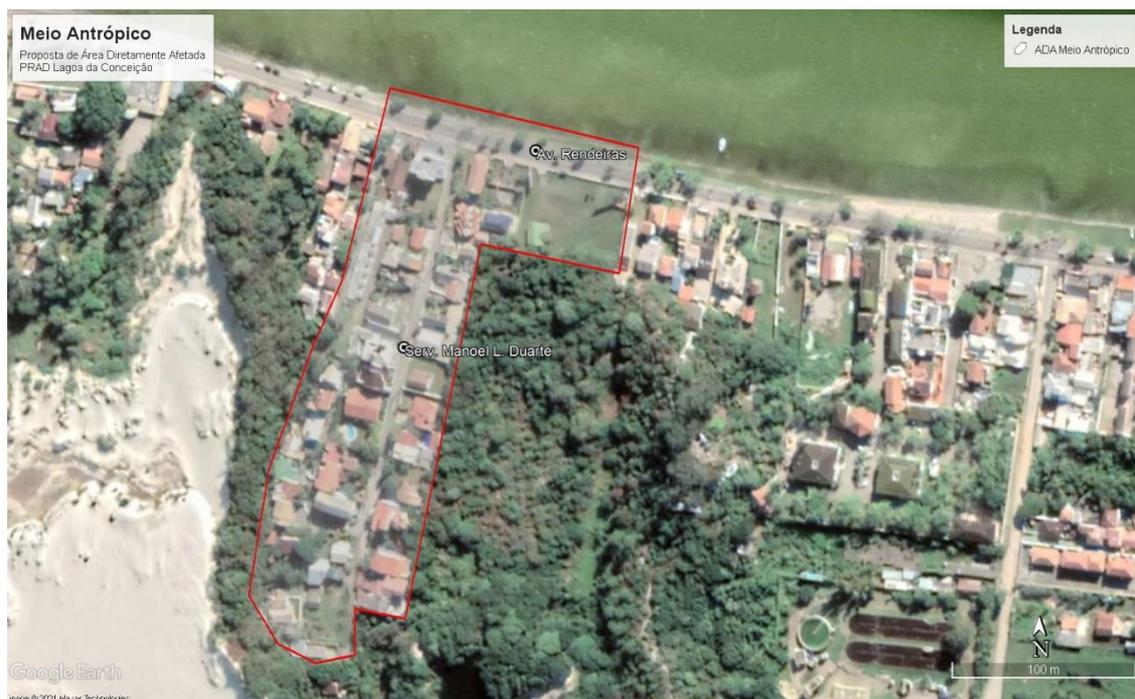
O grande fluxo de água concentrado em um pequeno espaço de tempo também prejudicou a infraestrutura urbana próxima ao evento, com entupimento das drenagens e da rede de esgoto e danos na pavimentação e calçadas da Servidão e da Av. das Rendeiras. Os impactos na infraestrutura foram localizados com estimativa de concentração na área apresentada na figura abaixo.

Figura 16 Proposta de ADA para o meio antrópico

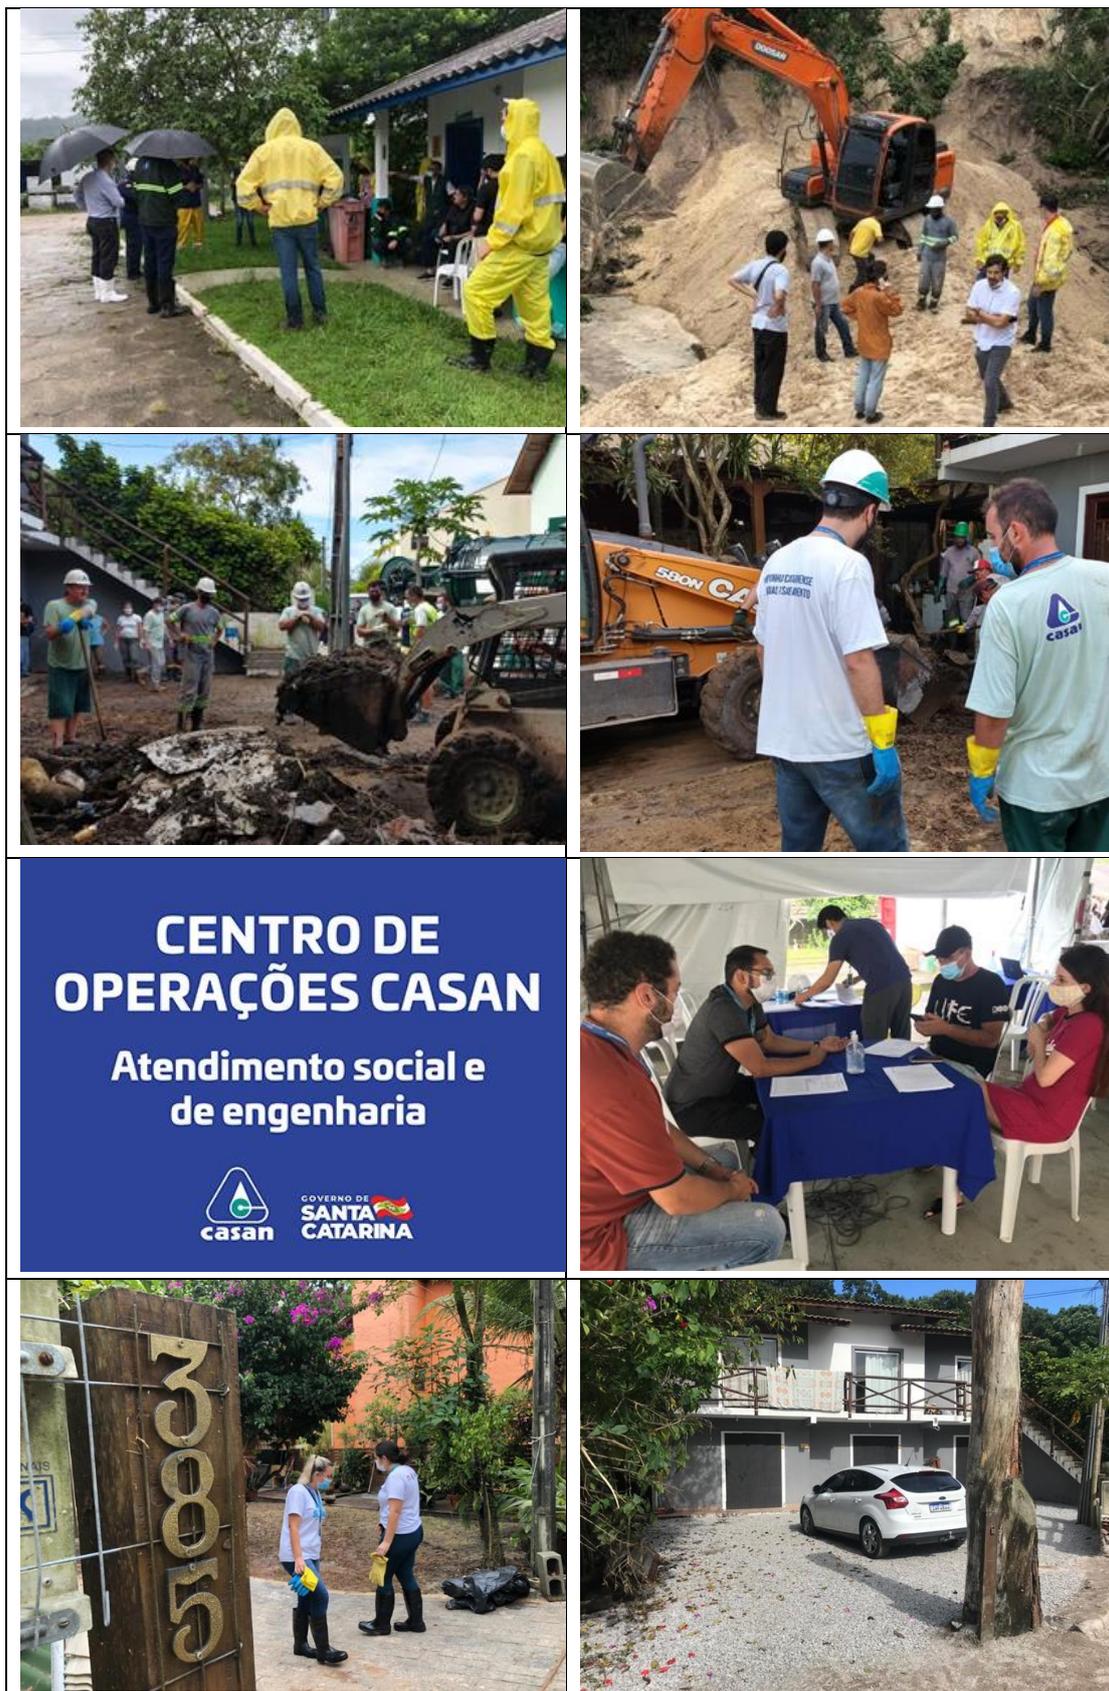
Figura 18 Sequência de fotos das ações de mitigação dos impactos no meio antrópico

Partindo como ponto de referência o cenário logo após o deslizamento e a situação da servidão é possível afirmar que a maioria dos impactos já foi mitigado. Quanto ao ressarcimento dos bens e prejuízos dos moradores, ainda na mesma semana a CASAN publicou edital para reparação imediata dos danos, com a previsão de apoio na forma de adiantamento emergencial para os afetados. Os termos do edital estão sendo ajustado com a mediação da Câmara de Vereadores de Florianópolis.

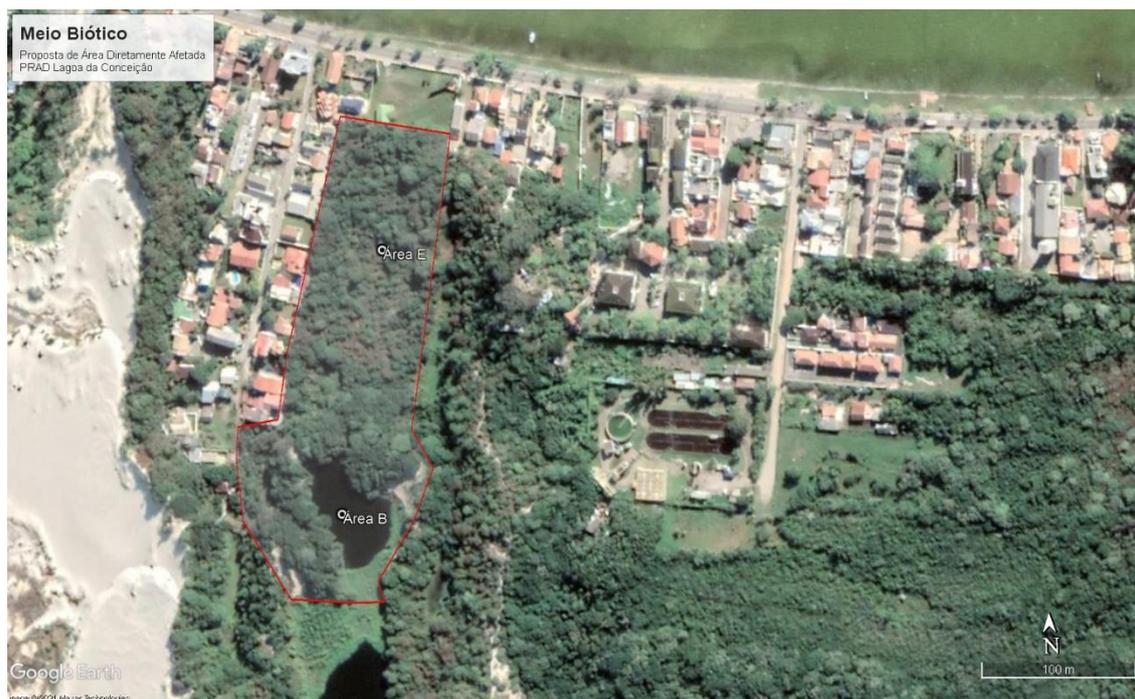
No meio biótico as intervenções geraram impactos decorrentes da remoção de vegetação de restinga e de dunas, concentradas nas áreas B e E. A abertura da área E foi solicitada pelo corpo de bombeiros para formação de acesso aos maquinários que deveriam desviar o fluxo de águas que persistia se direcionando em direção as casas atingidas durante as atividades de resgate e remoção da população.

Na área D a perda de vegetação se deu pelo acesso aberto a partir da Servidão Manoel Luiz Duarte até a área de construção do talude intermediário que separou as áreas A e B e também no próprio evento de deslizamento, que desestabilizou parte da encosta derrubando alguns indivíduos.

*Figura 20 Proposta de ADA para o meio biótico*

A perda de vegetação foi localizada sendo que o ambiente permanece com a característica de dunas fixas, não configurando perda de habitat, já que a imensa maioria da área não foi diretamente afetada, mantendo as características do entorno inalteradas. As diretrizes propostas de mitigação e de recuperação da vegetação da área estão colocadas no PRAD e serão executadas quando da aprovação do mesmo.

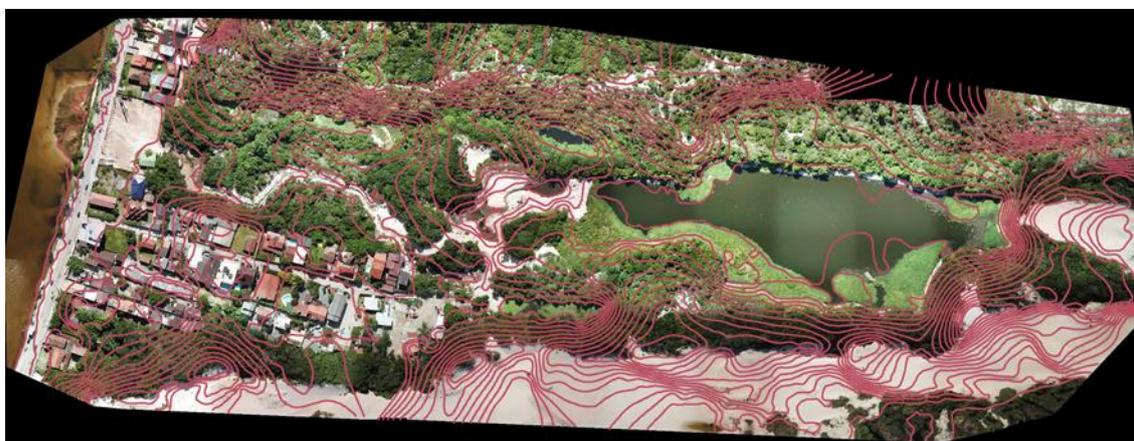
A figura 21 a seguir apresenta foto aérea com levantamento aerofotogramétrico do local, realizado no dia 07/02/2021 a 120 metros de altitude.

*Figura 22 Levantamento aerofotogramétrico*

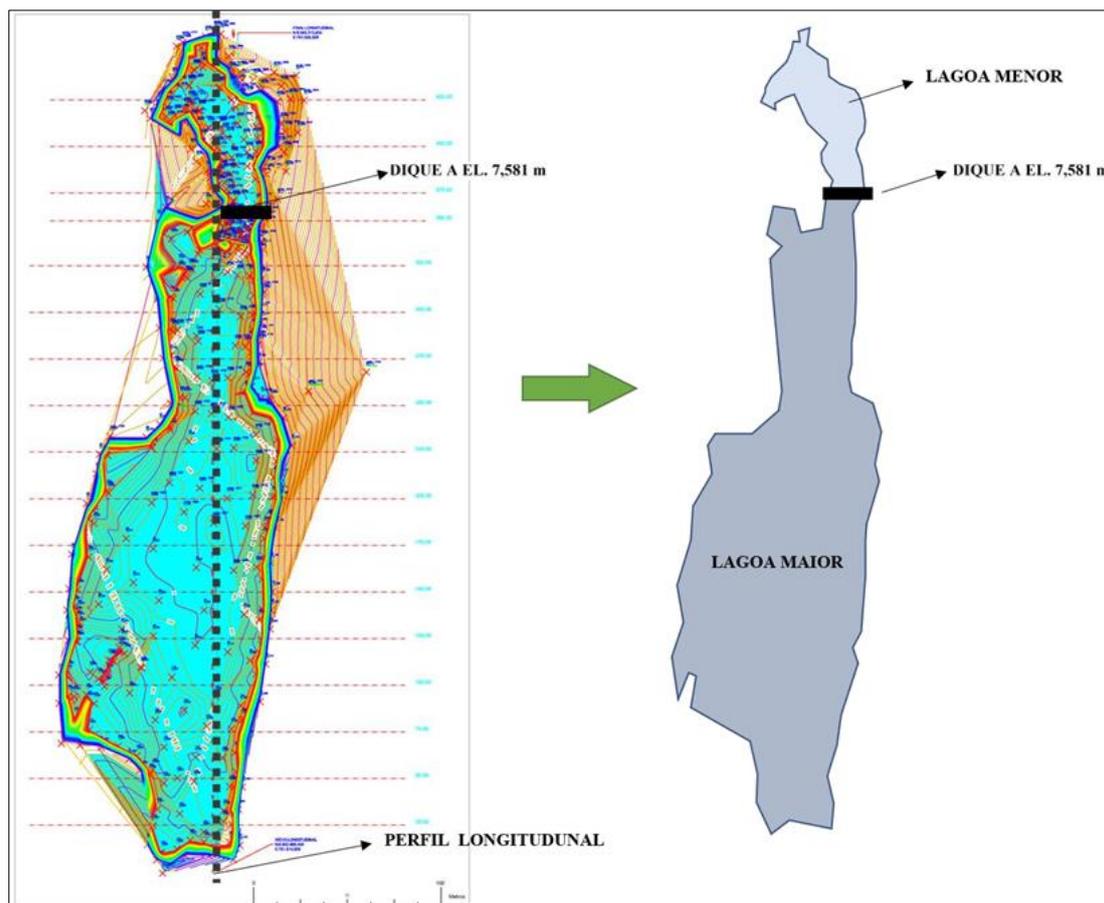
Figura 23 Vista superior da área da LEI.

Segundo os cálculos dos topógrafos signatários do levantamento o volume total que deixou a LEI foi de **79.309,88 m<sup>3</sup>**, sendo que destes 65.278,38m<sup>3</sup> (82%) estavam na área A e 14.031,50 m<sup>3</sup> (18%) compunham a totalidade da Área B. A existência da sobrelevação que delimita as áreas fez com que a maior parte do volume da área A (Lagoa Maior) ficasse aprisionado abaixo da cota 7,6m. Importante destacar que a maior parte pacote lamo-arenoso está nesta região.

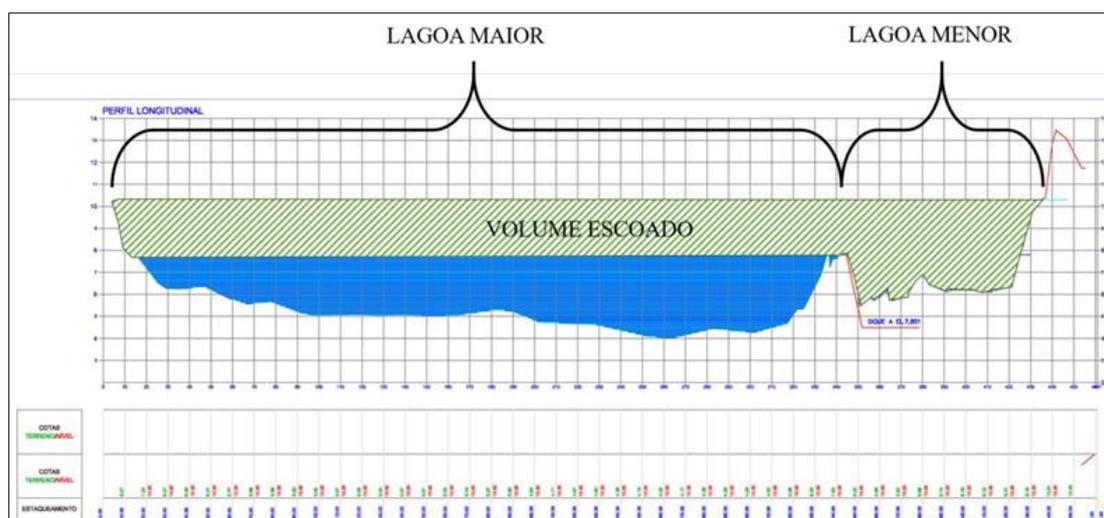
Figura 24: Desenho esquemático do volume escoado. Fonte: CASAN/GPR

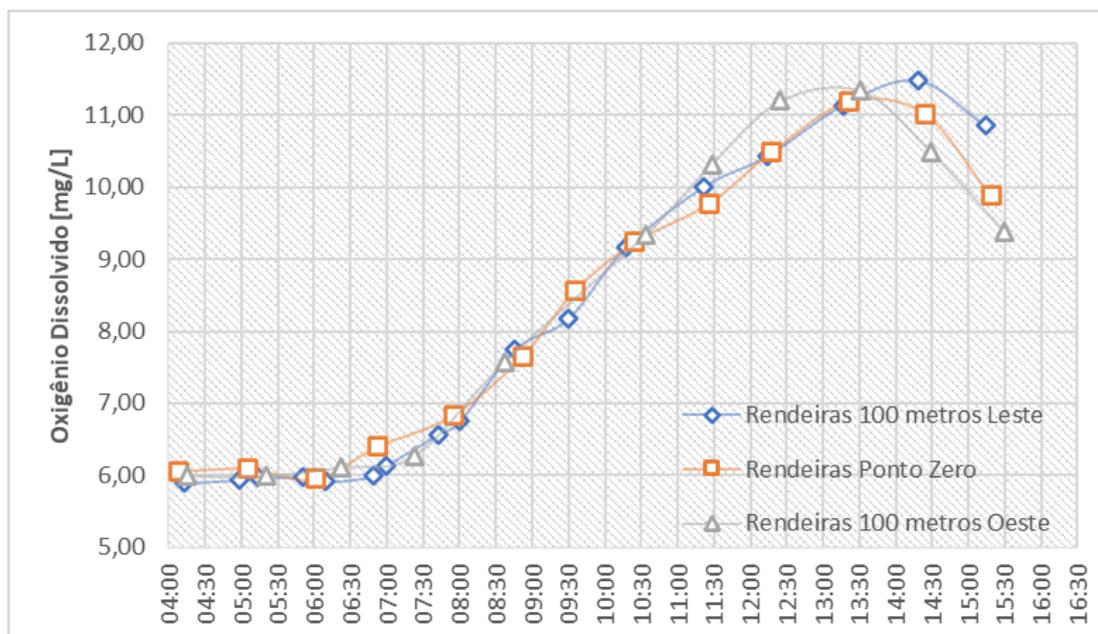
Os resultados apresentados confirmaram a hipótese e registraram a elevação da concentração de Oxigênio ao longo do dia, acompanhando a taxa de radiação solar. A variação na região próxima ao local de acumulo de sedimentos é muito pequeno, demonstrando homogeniedade no ambiente mais raso e próximo da margem. A medida que se observa pontos com maiores distâncias é perceptível a influência da entrada das águas do Canal da Barra na região central da Lagoa diferenciando o ponto da região Sul, na Ponta do Pitoco. Essa diferenciação é evidenciada tanto para o Oxigênio quanto para a Condutividade, conforme pode ser observado nas figuras a seguir, o que sugere a presença de microambientes distintos na Lagoa,.

Figura 29 Variação da concentração de Oxigênio dissolvido ao longo do dia 23/02/2021, próximo ao ponto zero (local onde é observado o acúmulo de sedimento).

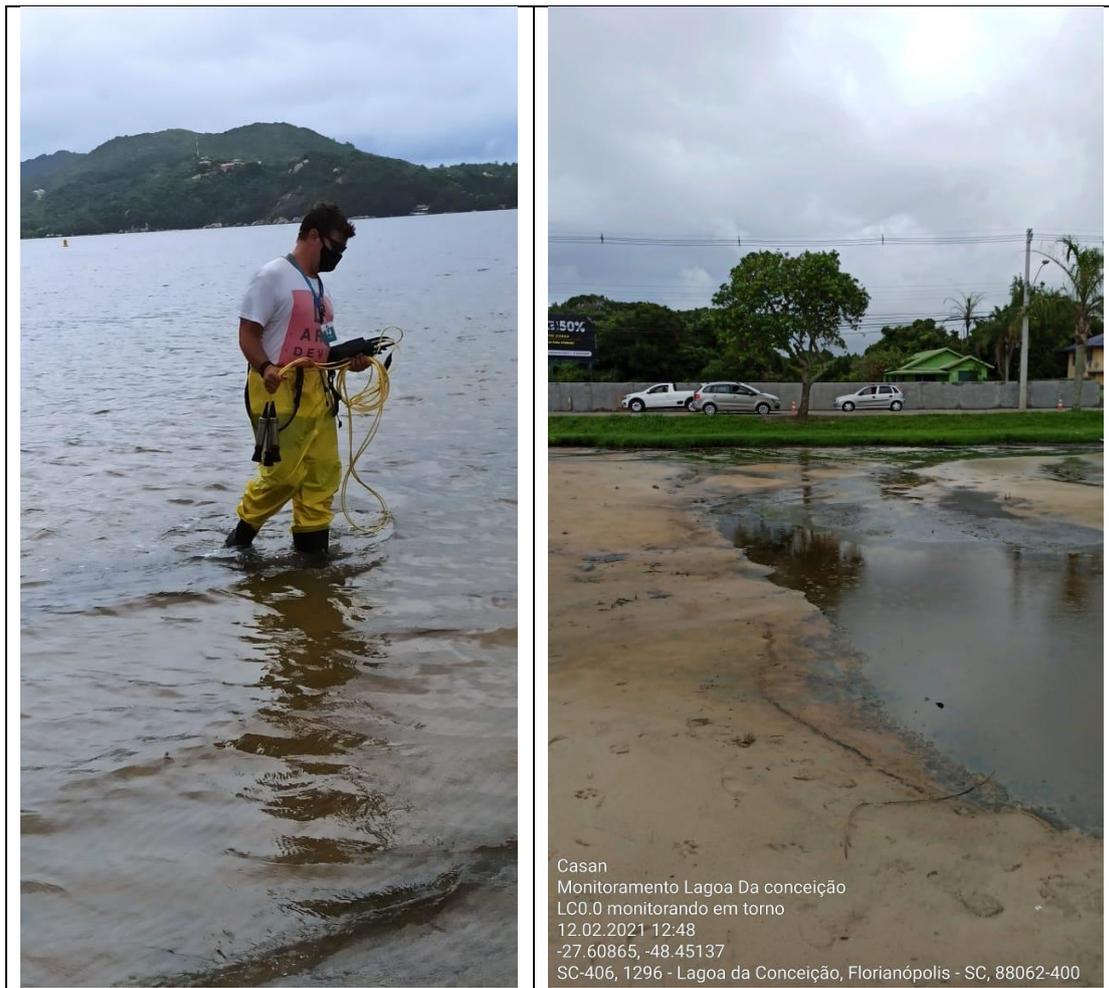
Figura 33 Foto da campanha de medição e do ponto zero.

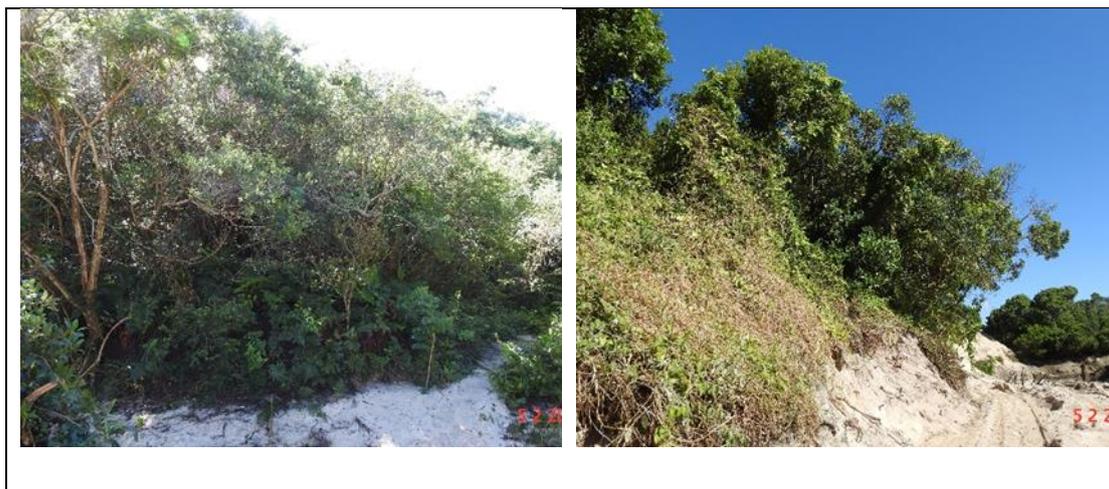
Figura 45 Entorno coberto por vegetação arbórea de restinga, ideal para coleta e transposição de solo

- Transposição de solo – retirada de uma fina camada de serapilheira (em torno de 5 e no máximo 10 cm) de solo das matas do entorno e depositá-las em determinadas áreas, que pode ser em faixas ou ilhas. A vantagem principal é pelo fato de promover a introdução na área degradada de uma elevada densidade de sementes de várias espécies nativas, tornando essas áreas núcleos de alta diversidade de espécies, desencadeando o processo sucessional na área degradada. Na área do projeto de recuperação, a vegetação com fitofisionomia arbórea contorna, praticamente, toda a área (Figura 38). Isso facilitará a coleta e transposição do solo, com riqueza na diversidade de espécies.

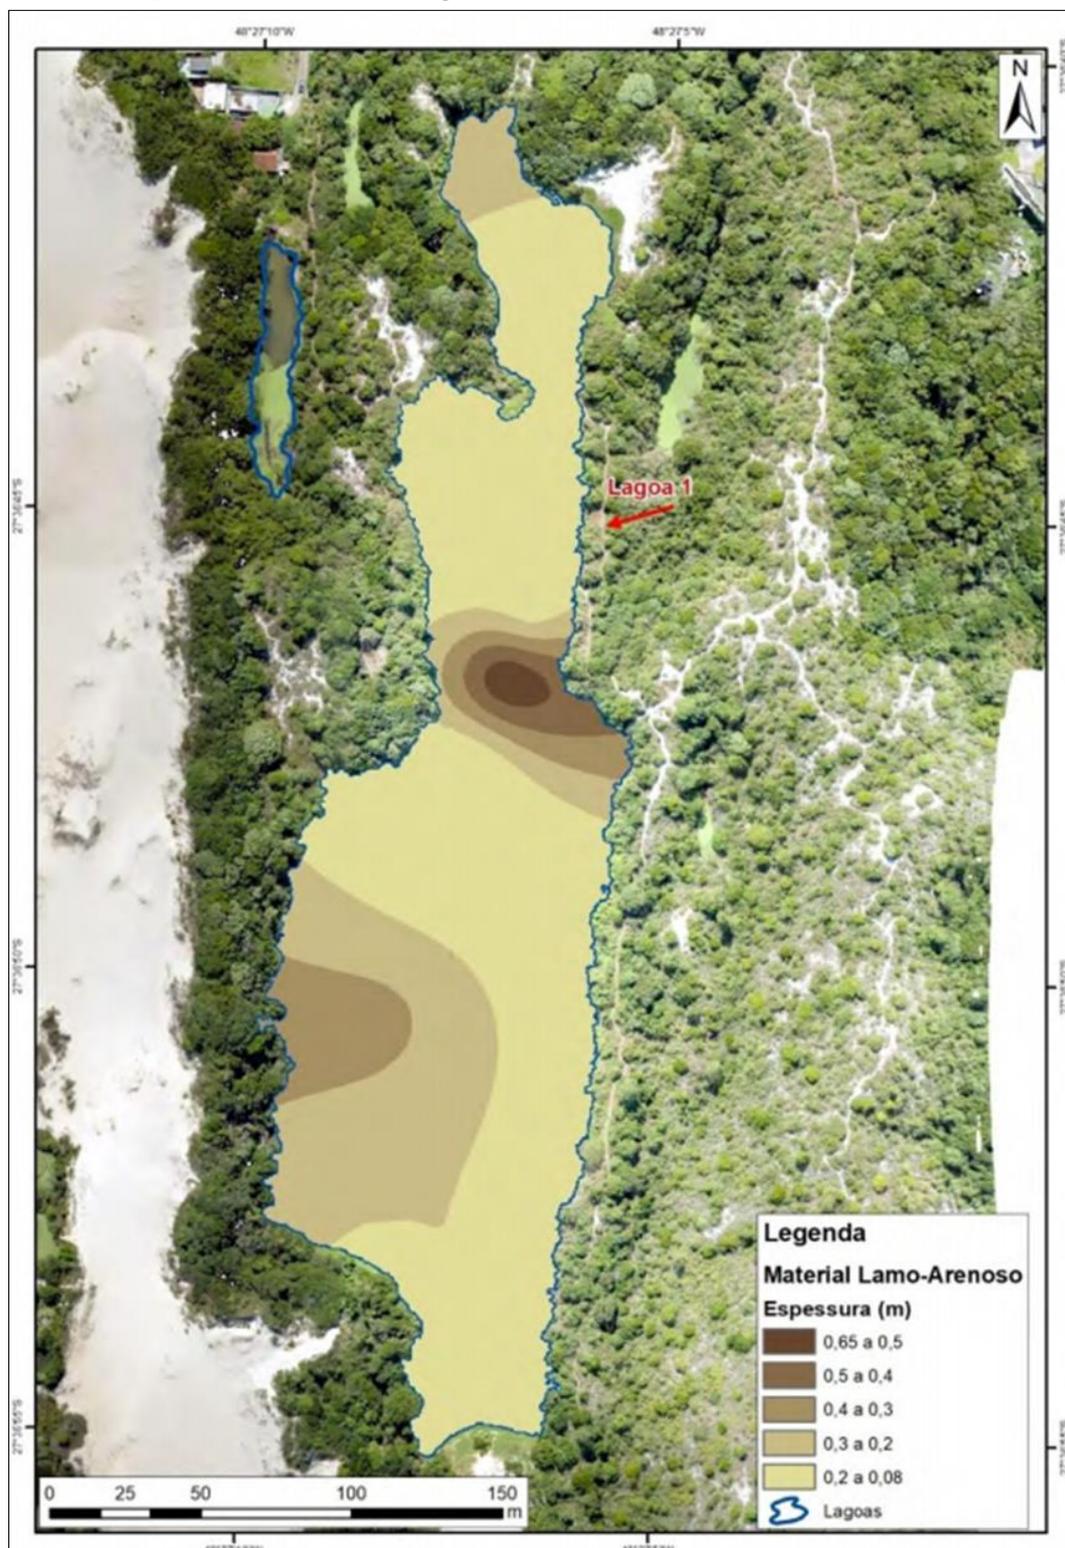
A expectativa com base em estudos preliminares é que a maior parte do pacote lamo-arenoso se concentrava na área A (Lagoa Grande) onde as sondagens identificaram as maiores espessuras, conforme a figura 49 abaixo.

Figura 49 Expectativa da espessura do pacote Lamo-arenoso nas áreas A e B

A remoção do pacote Lamo-arenoso por meio de bombeamento. O material deverá ser transportado diretamente por meio de tubulação de PEAD até a estrutura dos bags de desaguamento. O equipamento utilizado para o serviço deverá se movimentar em sentidos horizontal (varredura) e vertical (aprofundamento), abrindo seu próprio caminho e condições de fluabilidade, atuando assim em toda a área a ser dragada.

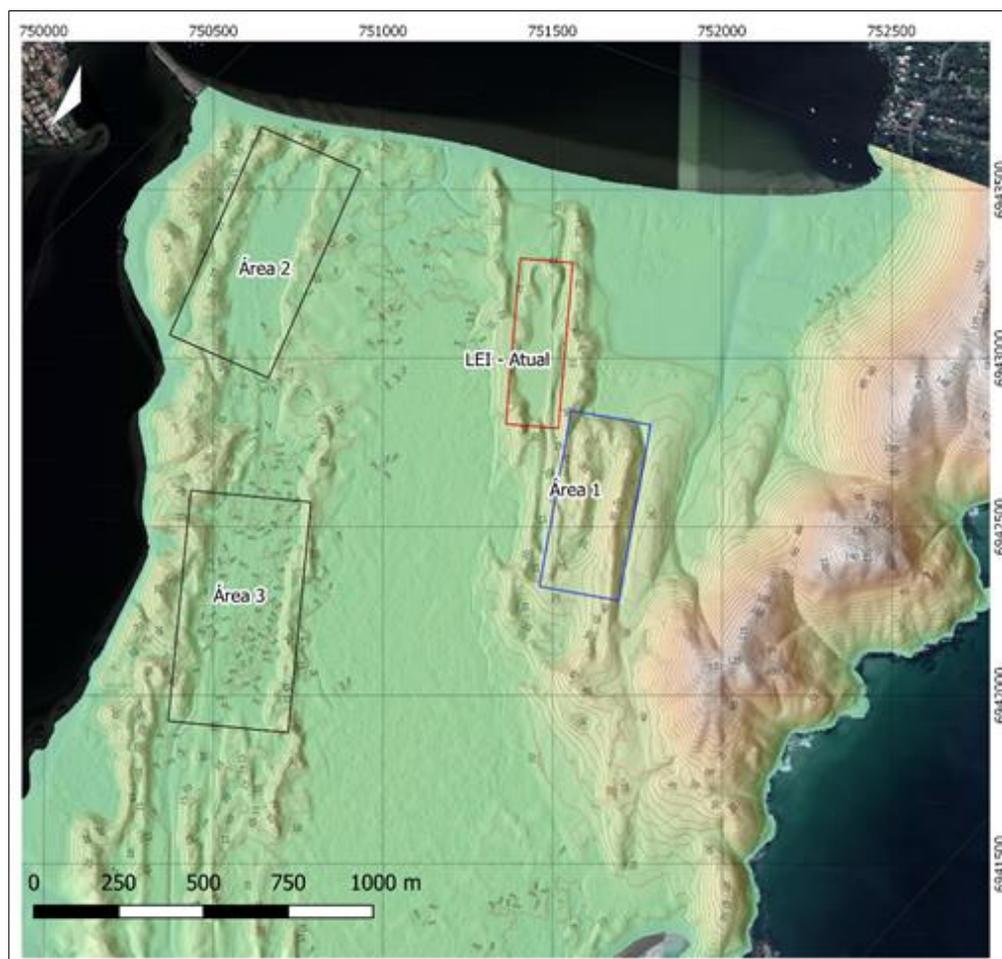
Destas, foram descartadas, no início da análise, as Áreas 2 e 3 devido à proximidade da base das áreas com o nível freático, não atendendo o critério elencado do ponto de vista Hidrogeológico. No mapa da Figura 45, nota-se a presença dos afloramentos naturais do nível freático, próximas as cotas de 5,00 metros. Esta observação foi também constatada nos trabalhos de campo. Sendo assim, descartou-se a possibilidade de uso destas duas áreas. O Mapa da Figura 50 apresenta uma simulação de inundação na cota de 6,00 metros a fim de ilustrar o nível das áreas baixas. Com base nestas observações, restou a possibilidade de uso da Área 1, que foi denominada neste PRAD como Área D.

*Figura 50 Mapa hipsométrico da região em estudo, contendo as áreas avaliadas para instalação de uma nova lagoa de evapoinfiltração. Fonte: autores*
