AÇÕES AMBIENTAIS  
DE RECUPERAÇÃO  
**LAGOA DA  
CONCEIÇÃO**

# Plano de Recuperação de Área Degradada/Prad - 1ª fase

# Plano de Recuperação de Área Degradada/Prad

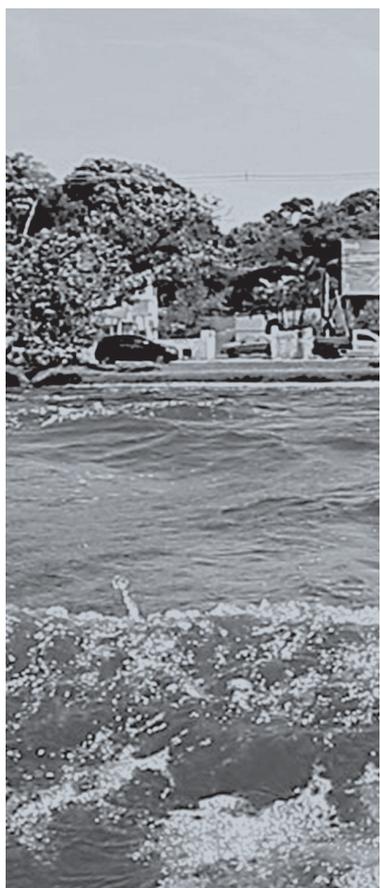
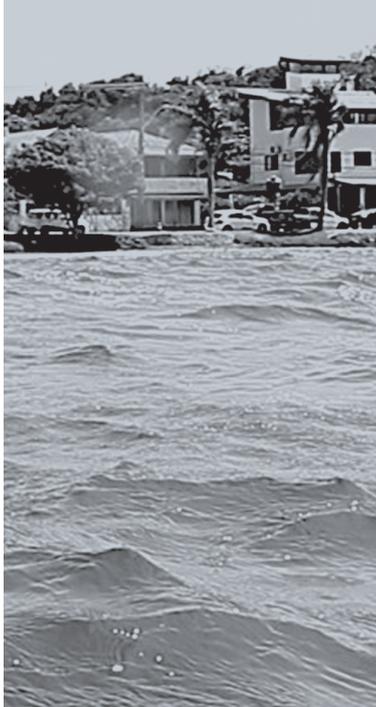
oxigênio estando muito alta em períodos de alta insolação, grande parte desse oxigênio era oriundo da atividade de algas, que na ausência de luz poderia consumir todo o oxigênio, tornando o ambiente anóxico. A influência das algas na concentração de oxigênio foi medida, então, em atividade realizada das 4h da madrugada às 16h. Os gráficos mostram um resumo dos resultados dessa campanha.

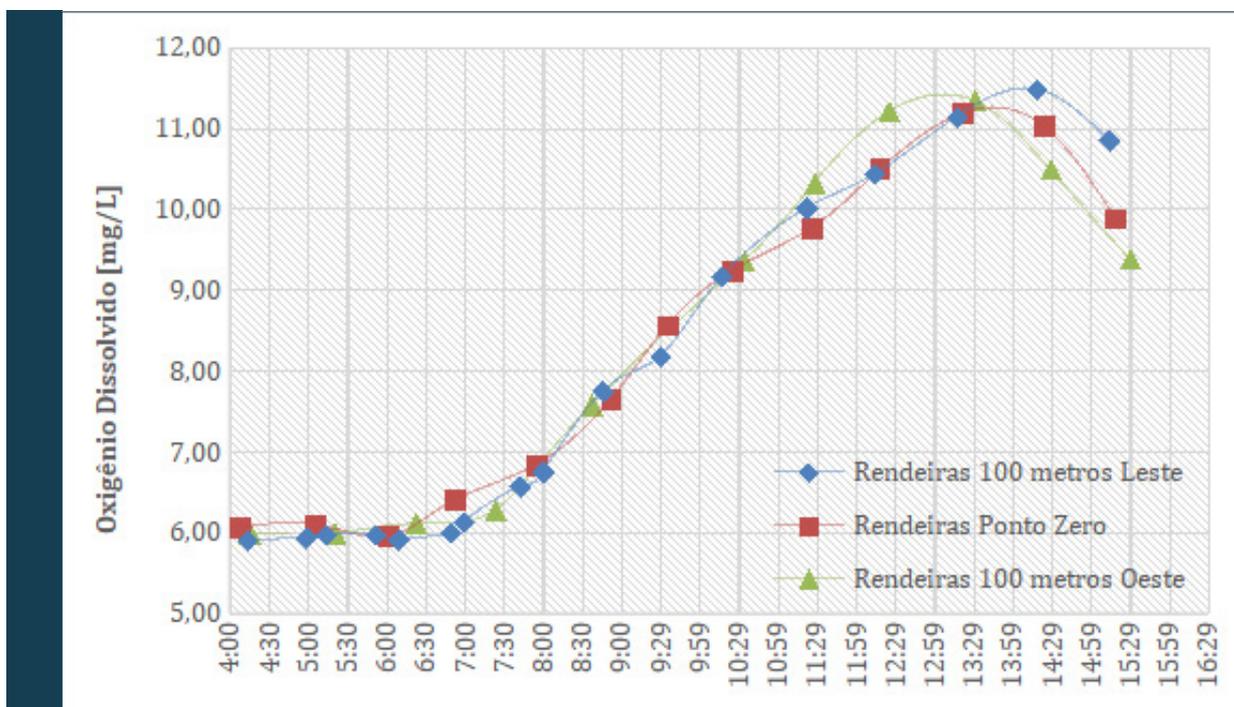
**GRÁFICO 01:** Este gráfico mostra que, na região do Delta de areia (100m a leste e a oeste do Ponto Zero) não existe diferença no comportamento da qualidade da água. Mostra, então, que o monitoramento na região pode ser em pontos mais espaçados.

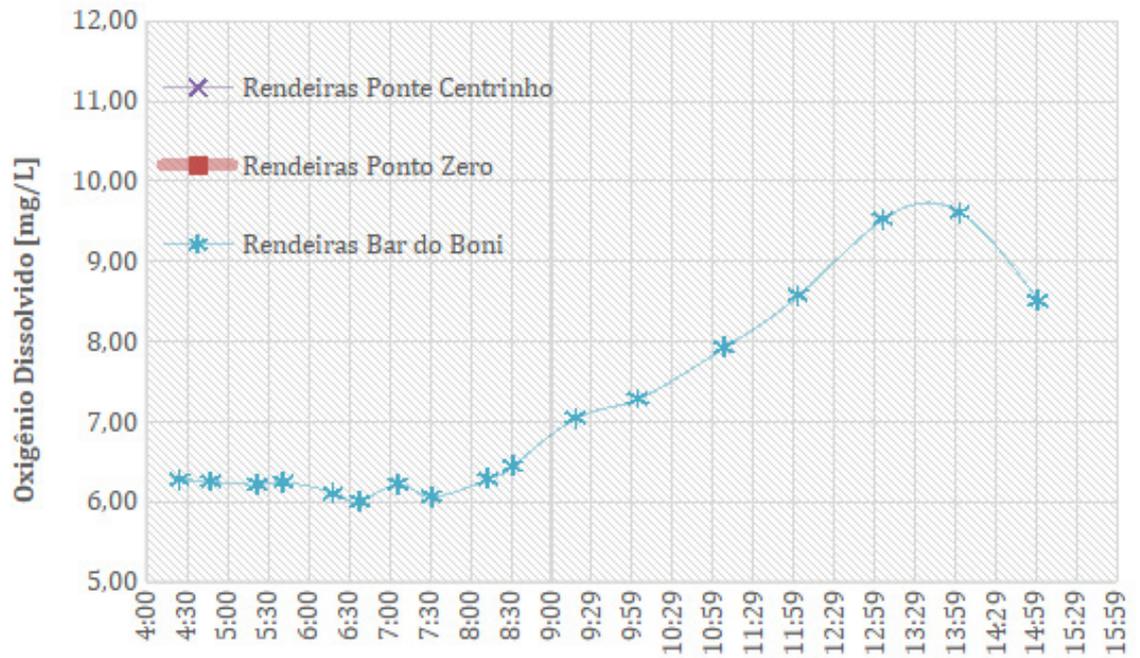
**GRÁFICO 02:** Este gráfico mostra que em todas as regiões ao longo da Avenida das Rendeiras há elevação de oxigênio ao longo do dia. Mostra, portanto, que esse comportamento não é uma característica só do ponto afetado, mas de toda a Lagoa da Conceição.

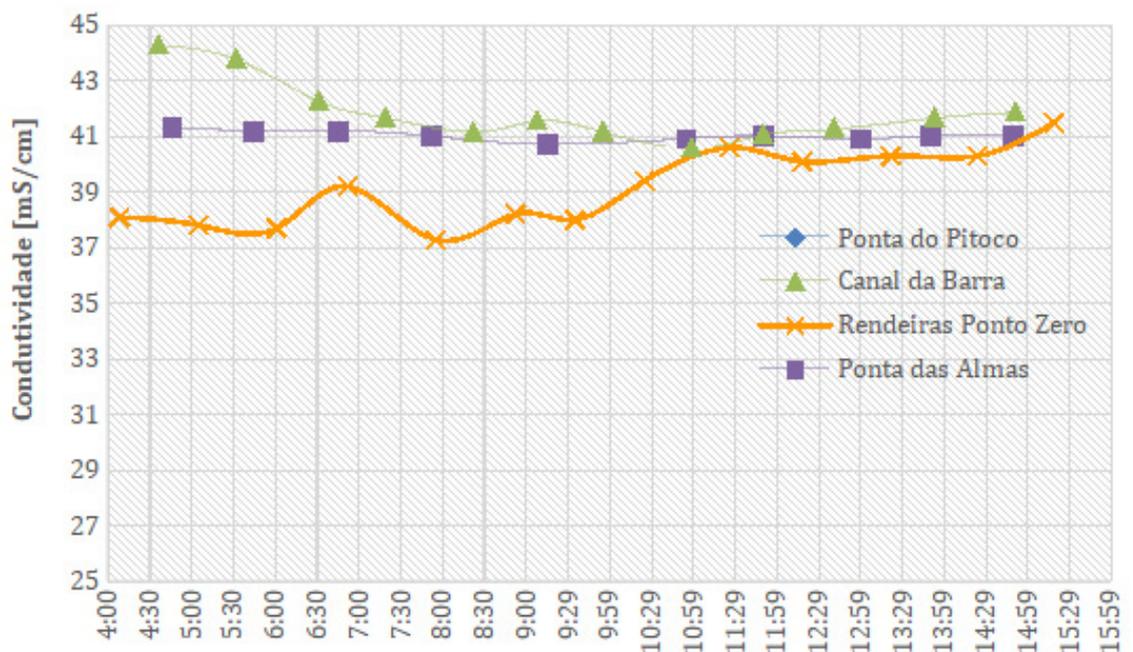
**GRÁFICO 03:** Este gráfico mostra que a Condutividade (uma medida indireta de salinidade) é essencialmente diferente na região Sul da Lagoa (Ponta do Pitoco) e que a região do Ponto Zero apresenta uma mistura entre as áreas Sul e Central, com influência da área Sul, mas com características mais dominadas pelas águas do Canal da Barra, sendo que a Ponta das Almas é muito mais sensível às águas do Canal do que a região do Ponto Zero.

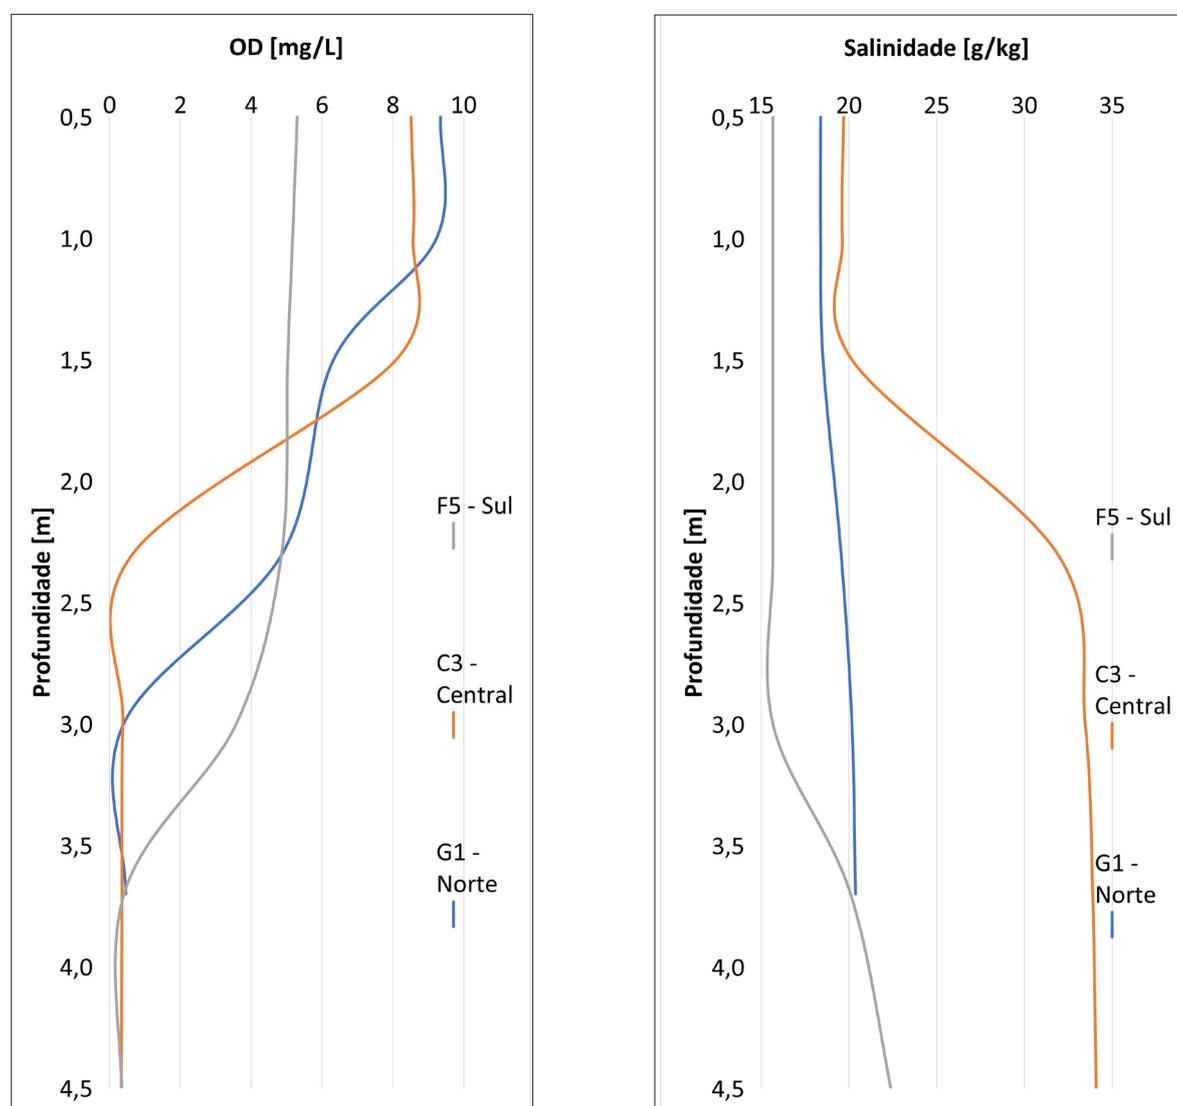
**GRÁFICO 04:** Estes gráficos (campanha de março) mostram que a concentração de Oxigênio Dissolvido é baixa em todas as áreas da Lagoa com maiores profundidades. Em campo, essas áreas apresentaram sedimento com forte odor de sulfetos, diferentemente do fundo da LEI, cujo aspecto também é escuro, porém sem odor.

Outro ponto interessante são os baixos valores de salinidade no fundo das áreas Sul e Norte, mostrando que a estratificação é muito maior nas áreas profundas da parte central da Lagoa. Nesta parte, as curvas de salinidade e oxigênio apresentam comportamento bem semelhante, mostrando claramente a presença de duas massas distintas de água: uma acima de 1,5 metro (com elevados teores de oxigênio e baixa salinidade) e outra abaixo de 2,0 metros (com baixíssimas concentrações de oxigênio dissolvido e alta salinidade).

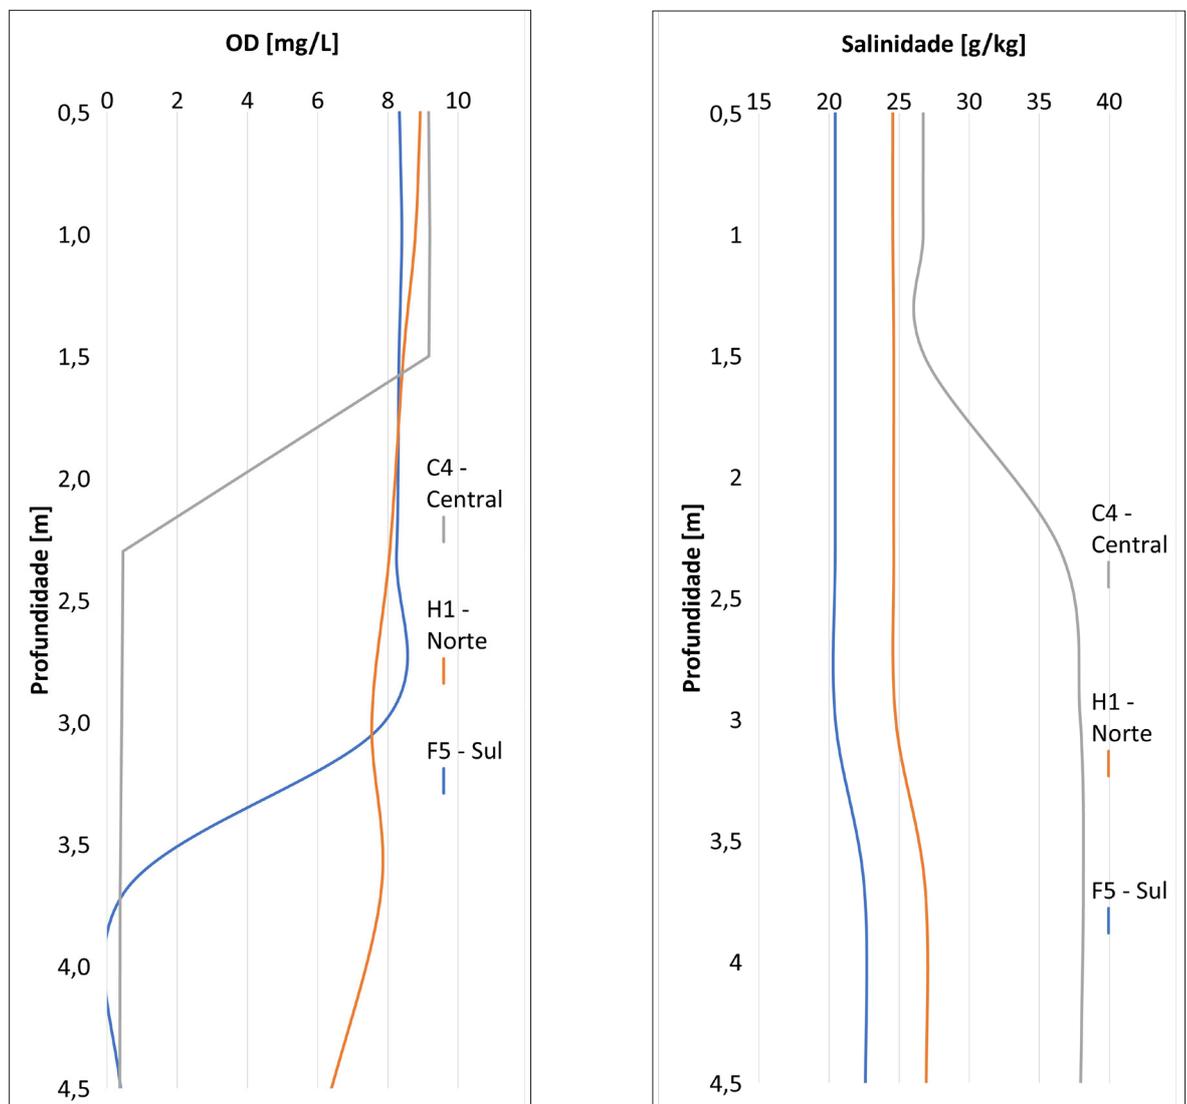
**GRÁFICO 05:** Estes gráficos (campanha de abril) mostram que as diferentes regiões da Lagoa apresentam variações no comportamento da Zona Morta (região com OD próximo a zero). Na região central, as campanhas de março e abril mostraram que as massas de água ficam bem marcadas nas profundidades entre 1,5m e 2m, com forte estratificação e altas concentrações de salinidade no fundo, por vezes maiores que as concentrações normais da água do mar.

Já nas áreas Norte e Sul, o comportamento da salinidade foi semelhante, com variações pequenas entre superfície e fundo. A região Sul apresentou zonas de baixas concentrações de oxigênio em profundidades inferiores a 3 metros, mostrando nessa região uma maior mobilidade da zona anóxica.

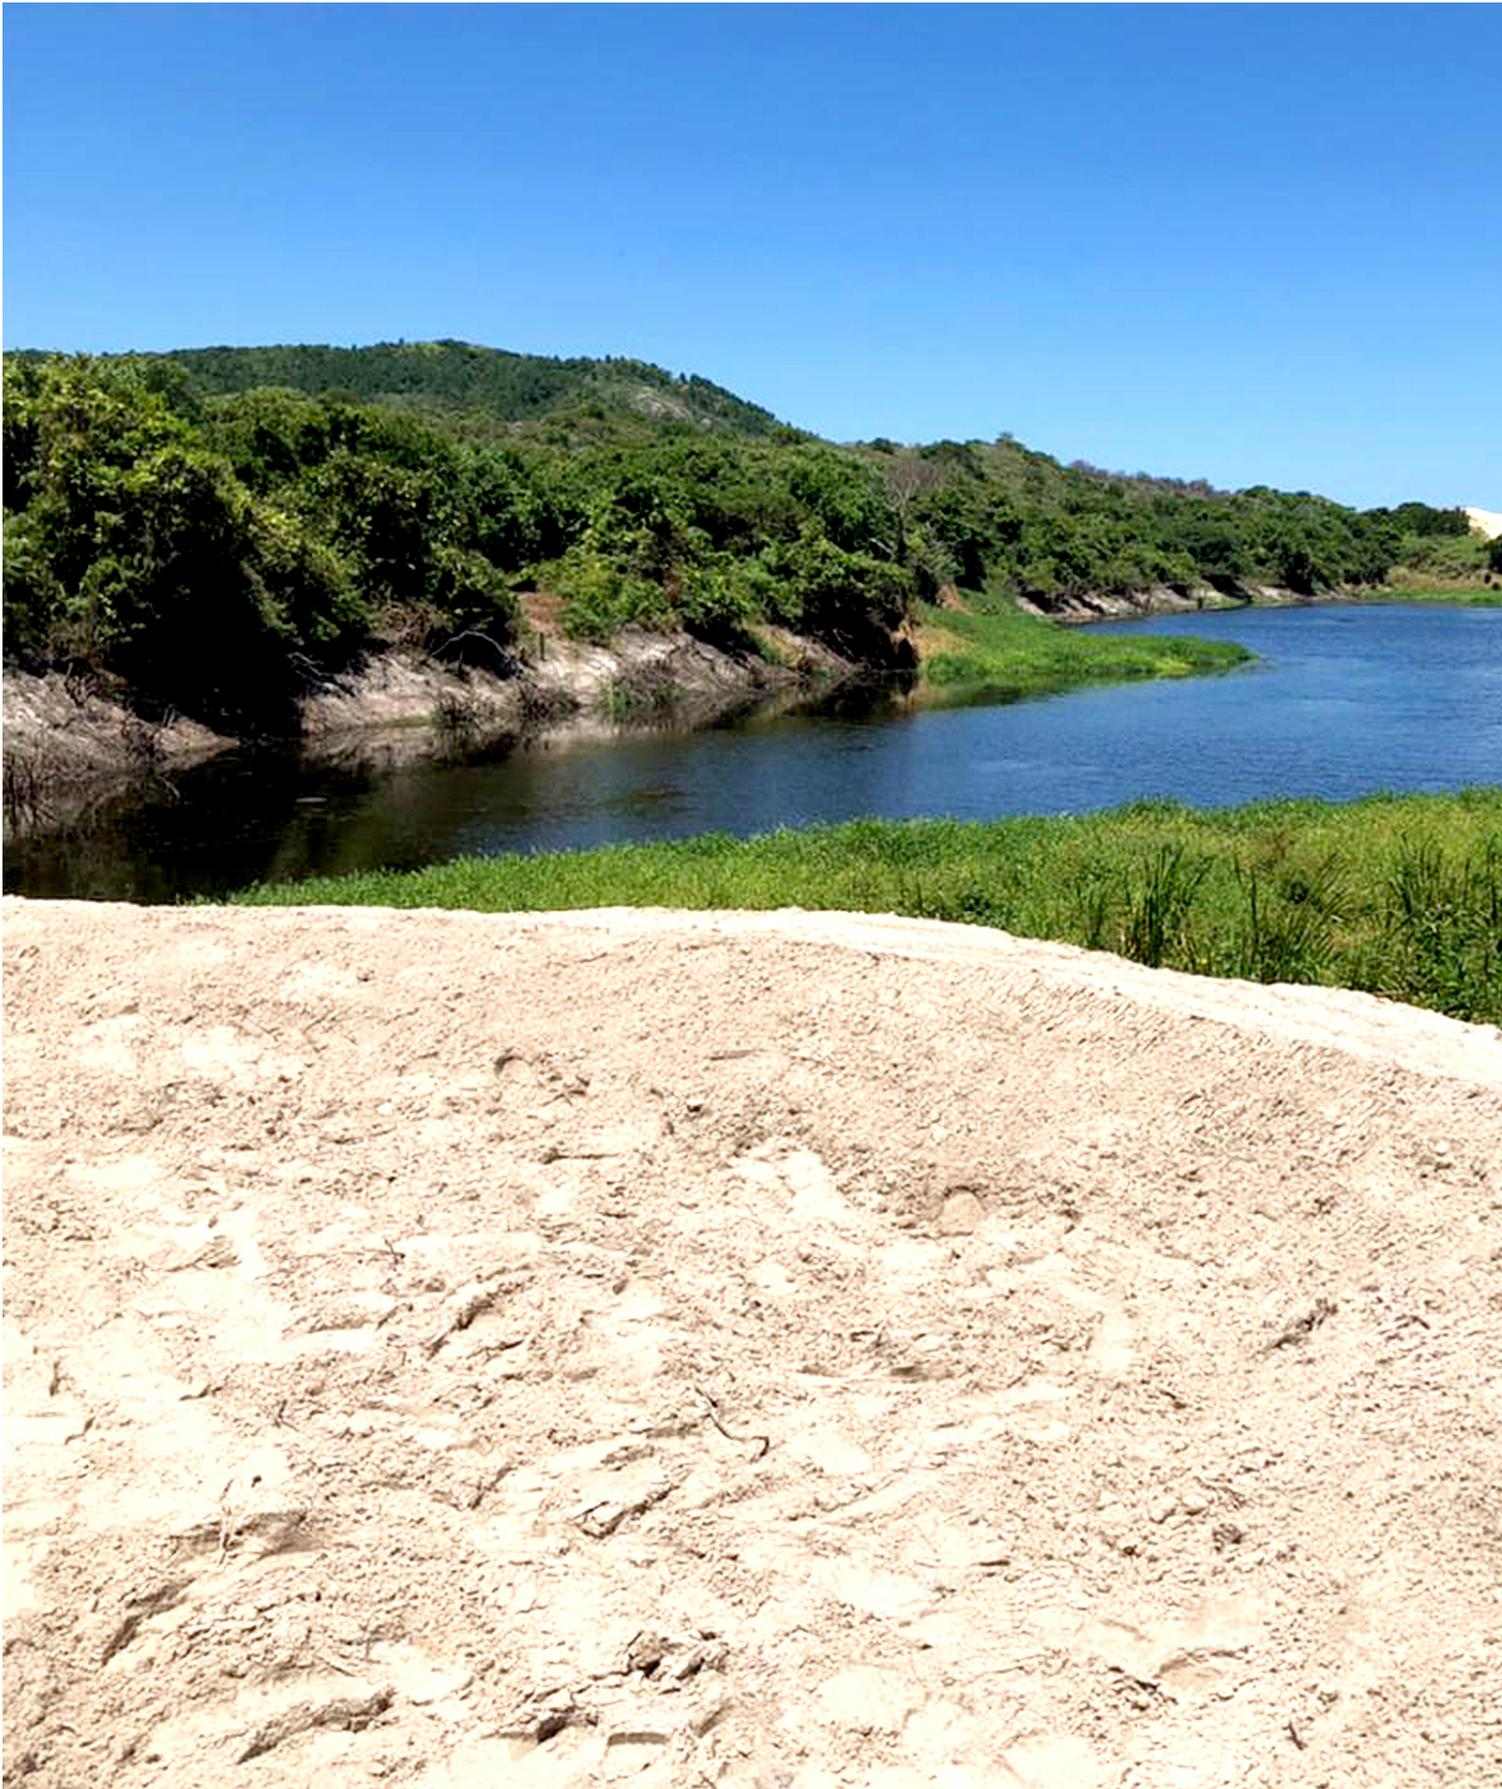
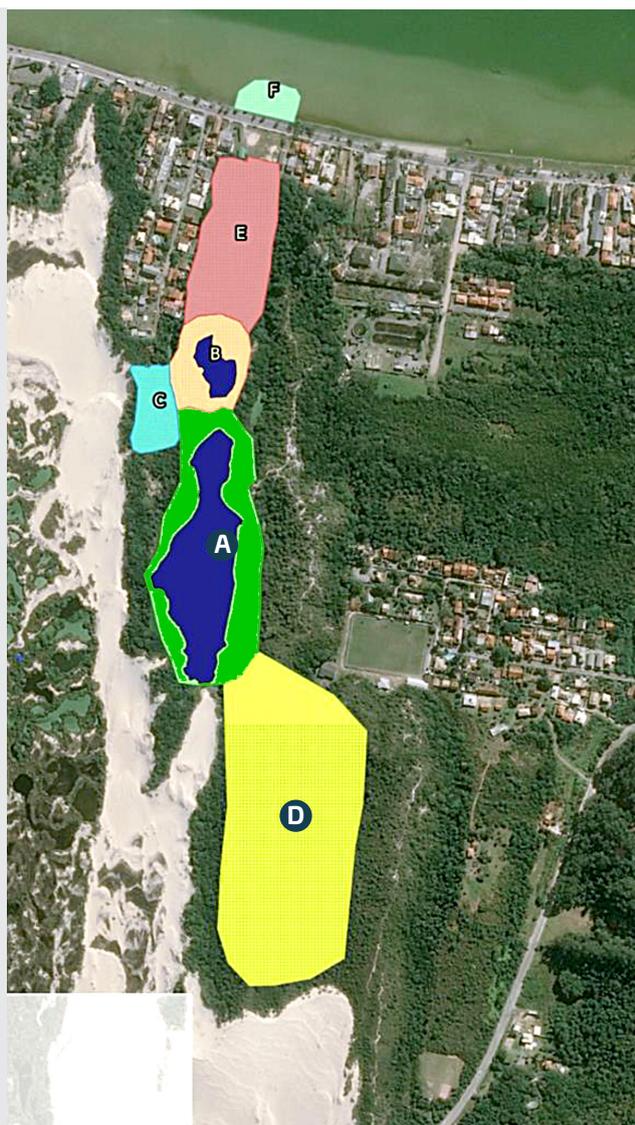
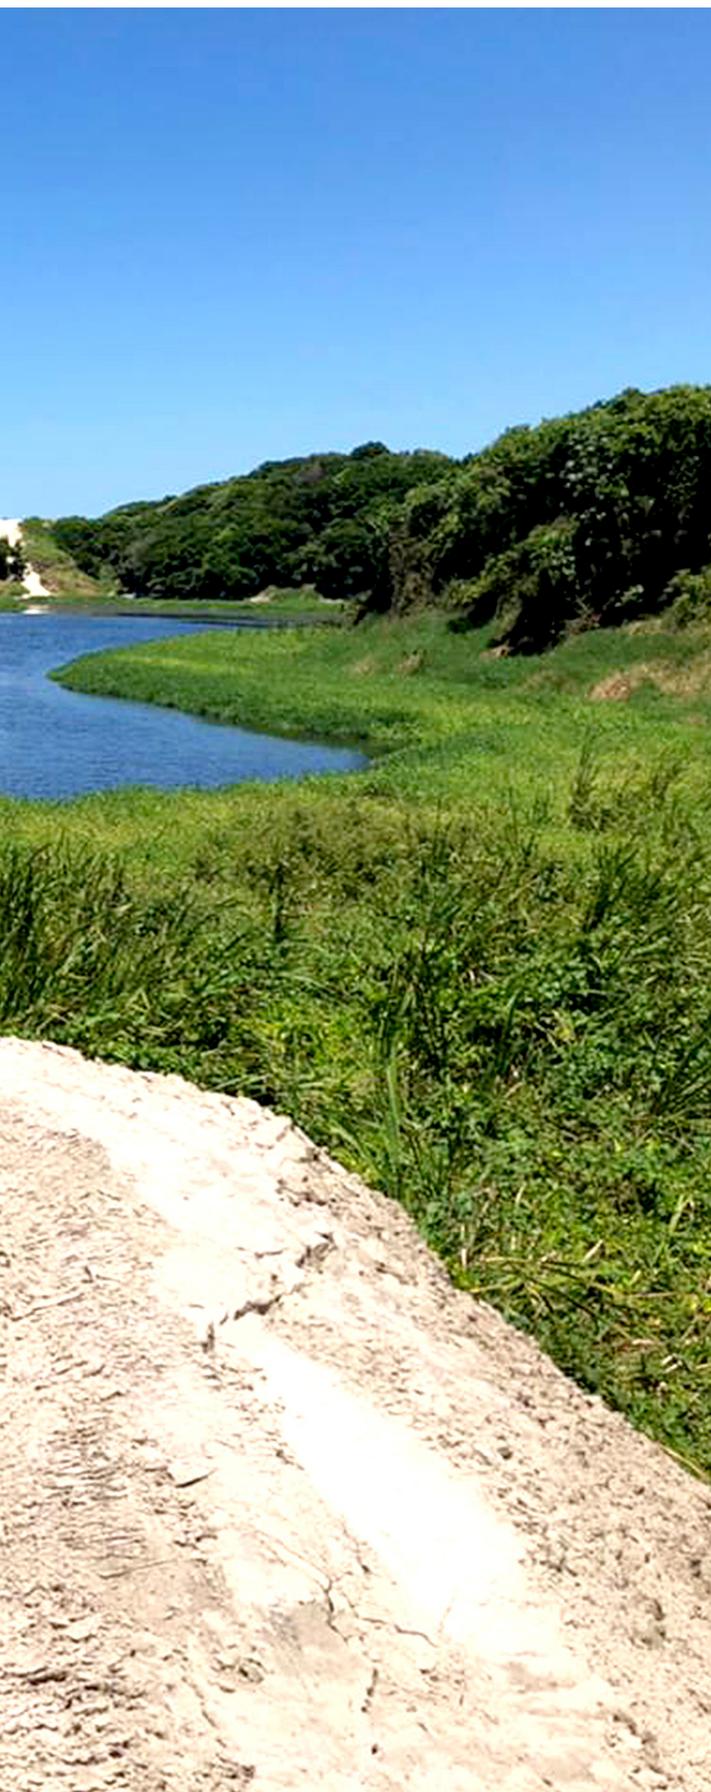
### MAPA DAS ÁREAS DE INTERVENÇÃO

ÁREA A: LAGOA MAIOR  
ÁREA B: LAGOA MENOR

A limpeza consiste em remover o sedimento do fundo (areia do fundo) dessas áreas A e B, com o uso de maquinário especial e dragas. O lodo do fundo da LEI será dragado e acondicionado em geobags, instalados no entorno da LEI - sendo que a água retornará para a LEI e o material desaguado ficará contido nos geobags, que irão reforçar o talude da lagoa na área do deslizamento onde será construído um novo muro (barramento).

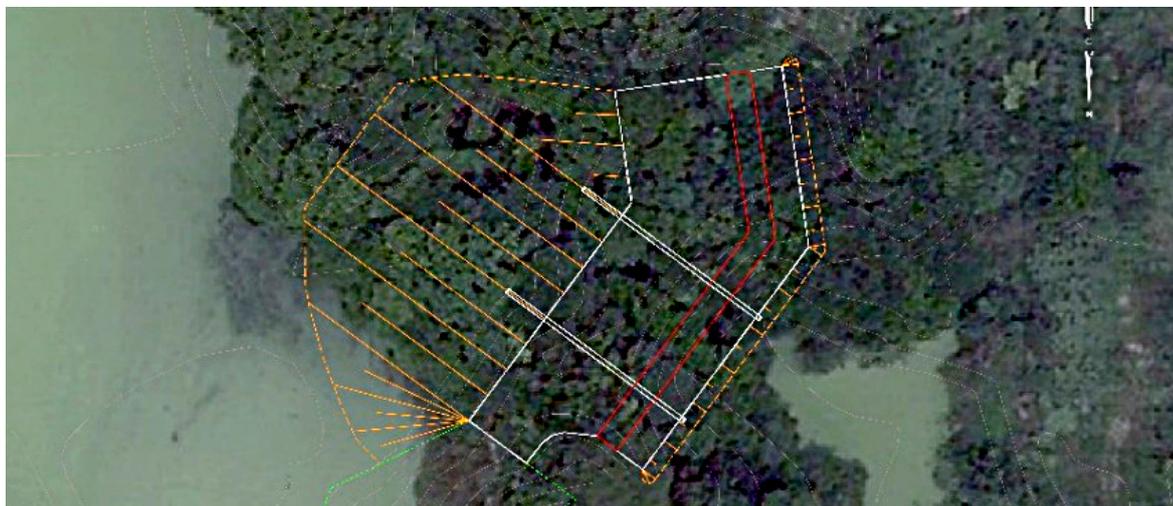
Ele será construído como um muro estruturado com face verde. A tecnologia se chama Quadratum. É uma estrutura que utiliza o solo com armadura de aço galvanizado que terá a função de estruturar uma face composta por pedras de mão (rachão).

De fora, o que se verá será uma face vegetada, verde. O objetivo é reduzir um pouco o impacto estético.

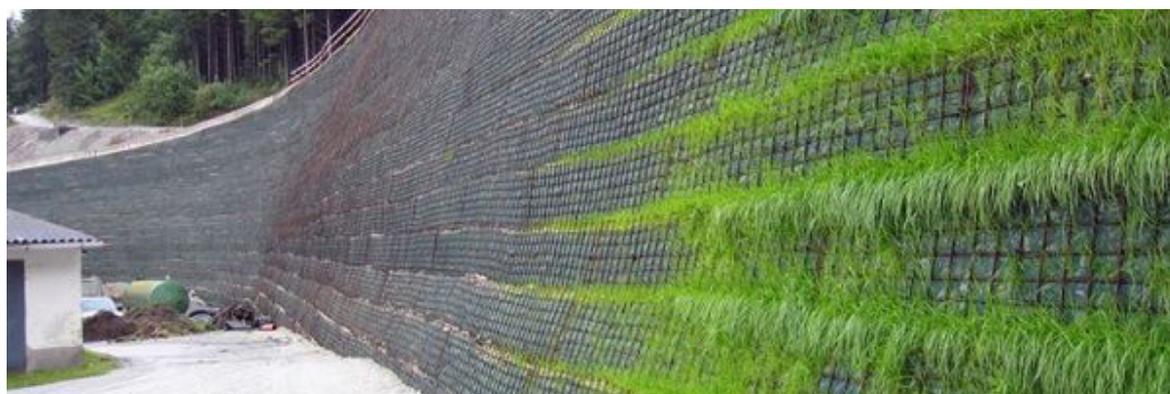
Esse muro tem aproximadamente 7 metros de altura e vai ficar no local onde ocorreu o deslizamento da encosta de dunas. O muro é a principal parte da estrutura de contenção, mas anexo ao muro também está previsto a estabilização da encosta de dunas com utilização de manta geotextil.
