RESUMO DOS RESULTADOS DA AMOSTRA N° 329079/2021-0
Processo Comercial N° 8401/2021-7

Identificação do item de ensaio:	10996338		
Identificação do Cliente:	# D1 Sedimento		
Amostra Rotulada como:	Sedimento		
Coletor:	Tiago Luis Baura - Bioagri - Curitiba		
Data da Amostragem :	16/09/2021 17:21:00		
Data da entrada no laboratório:	17/09/2021 09:40	Data de Elaboração do RRA:	28/09/2021

RELATÓRIO DE ENSAIO N° 329079/2021-0 - Piracicaba
Processo Comercial N° 8401/2021-7

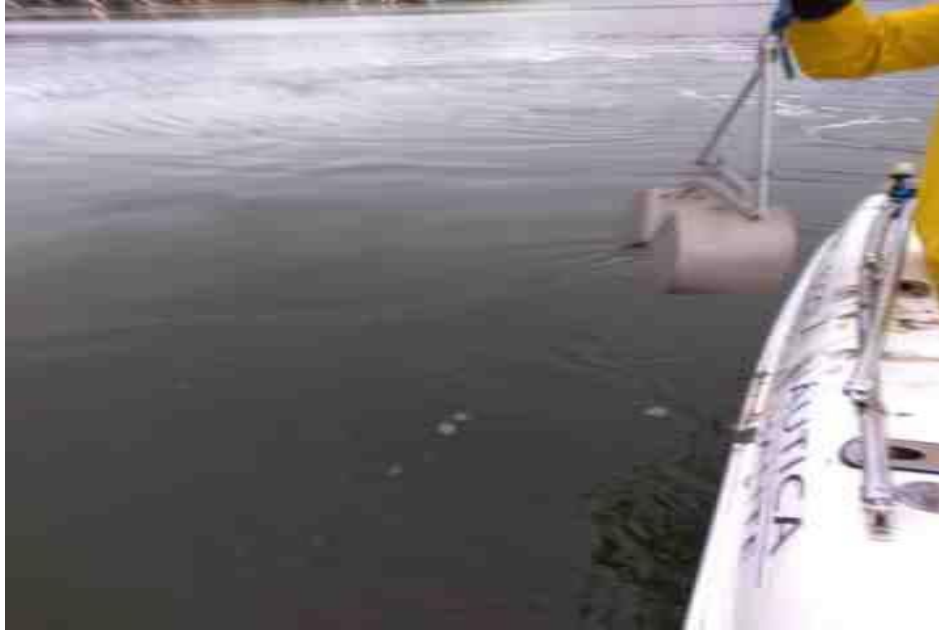
Fotografia, Diagrama ou Esboço do Local de Amostragem :

Tipo de Amostragem: Simples (pontual)
 Condições Climáticas: Céu nublado
 Odor da Amostra: Característico
 Quando Água: Barco (centro do corpo hídrico)
 Superficial/Sedimento realizado por:
 Coordenada GPS - Latitude: -27,6076554
 Coordenada GPS - Longitude: -48,4592541
 Coletor: Tiago Luis Baura

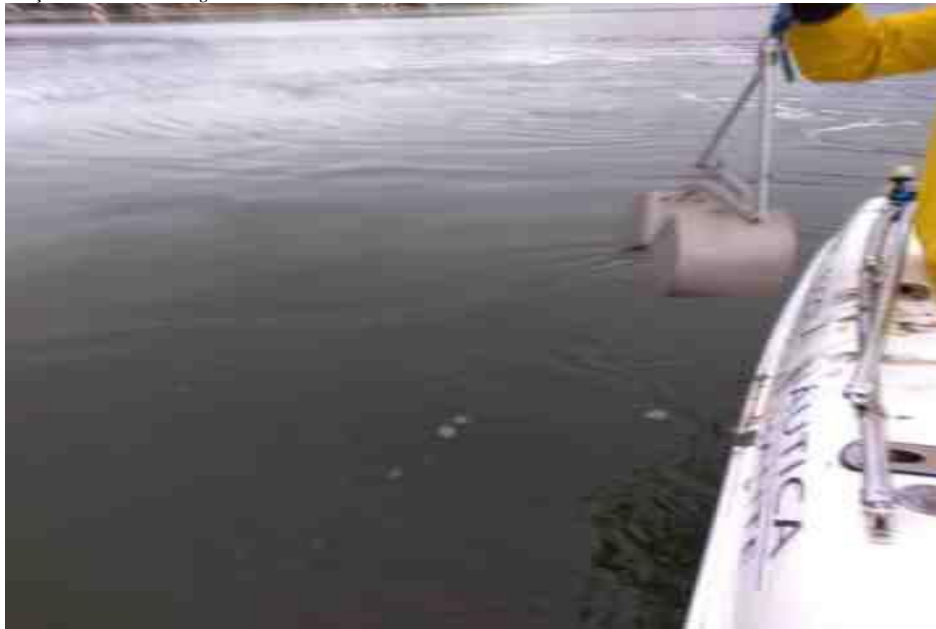
Fotografia, Diagrama ou Esboço do Local de Amostragem :

Tipo de Amostragem: Simples (pontual)
 Condições Climáticas: Céu nublado
 Odor da Amostra: Característico
 Quando Água Barco (centro do corpo hídrico)
 Superficial/Sedimento
 realizado por:
 Coordenada GPS - -27,6076554
 Latitude:
 Coordenada GPS - -48,4592541
 Longitude:
 Coletor Tiago Luis Baura
