RESUMO DOS RESULTADOS DA AMOSTRA N° 292311/2021-0
Processo Comercial N° 8401/2021-5

Empresa solicitante:	COMP CATARINENSE DE AGUAS E SANEA. CASAN
Endereço:	Rua RUA EMILIO BLUM, 83 - PREDIO - CENTRO - Florianópolis - SC - CEP: 88020010
Nome do Solicitante:	Patrice Juliana Barzan

RELATÓRIO DE ENSAIO N° 292311/2021-0 - Piracicaba
Processo Comercial N° 8401/2021-5

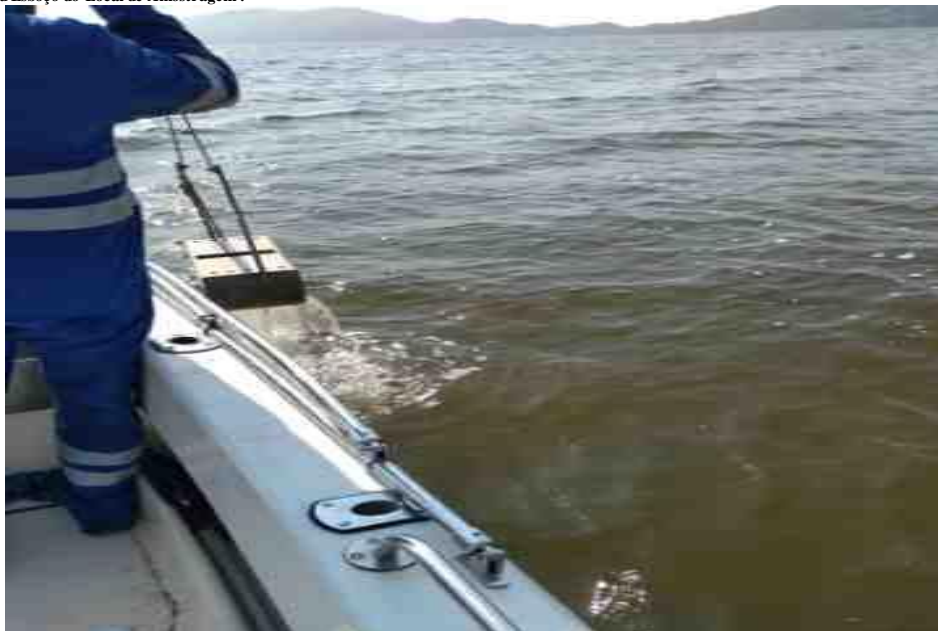
Fotografia, Diagrama ou Esboço do Local de Amostragem :

Tipo de Amostragem: Simples (pontual)
 Condições Climáticas: Céu nublado
 Odor da Amostra: Característico
 Quando Água: Barco (centro do corpo hídrico)
 Superficial/Sedimento realizado por:
 Coordenada GPS - Latitude: -27,6075647
 Coordenada GPS - Longitude: -48,459348
 Coletor: Tiago Luis Baura

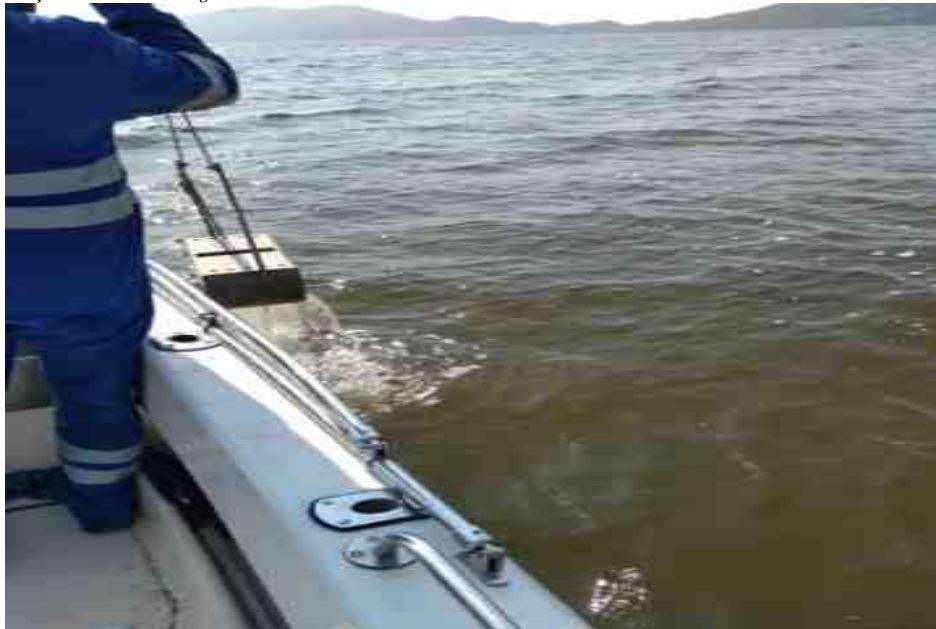
Fotografia, Diagrama ou Esboço do Local de Amostragem :

Tipo de Amostragem: Simples (pontual)
 Condições Climáticas: Céu nublado
 Odor da Amostra: Característico
 Quando Água: Barco (centro do corpo hídrico)
 Superficial/Sedimento
 realizado por:
 Coordenada GPS - -27,6075647
 Latitude:
 Coordenada GPS - -48,459348
 Longitude:
 Coletor: Tiago Luis Baura
