RESUMO DOS RESULTADOS DA AMOSTRA N° 329096/2021-0
Processo Comercial N° 8401/2021-7

Identificação do item de ensaio:	10996343		
Identificação do Cliente:	# D5 Sedimento		
Amostra Rotulada como:	Sedimento		
Coletor:	Tiago Luis Baura - Bioagri - Curitiba		
Data da Amostragem :	16/09/2021 15:18:00		
Data da entrada no laboratório:	17/09/2021 09:42	Data de Elaboração do RRA:	28/09/2021

RELATÓRIO DE ENSAIO N° 329096/2021-0 - Piracicaba
Processo Comercial N° 8401/2021-7

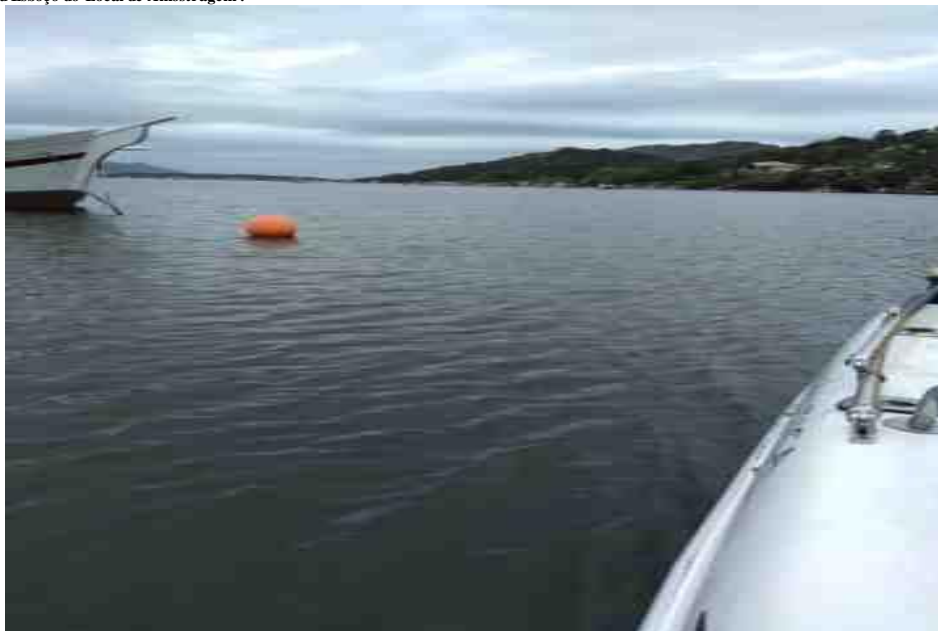
Fotografia, Diagrama ou Esboço do Local de Amostragem :

Superficial/Sedimento

Coordenada GPS - Latitude: -27,6094524

Coordenada GPS - Longitude: -48,4434189

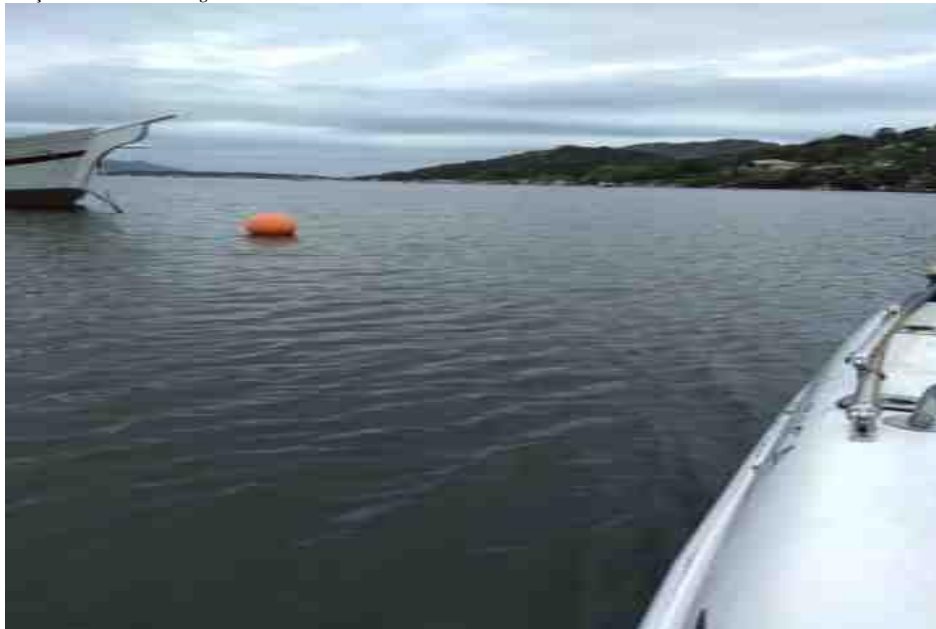
Fotografia, Diagrama ou Esboço do Local de Amostragem :

Tipo de Amostragem: Simples (pontual)
 Odor da Amostra: Outros
 Quando Água: Barco (centro do corpo hídrico)
 Superficial/Sedimento
 realizado por:
 Coordenada GPS - -27,6094524
 Latitude:
 Coordenada GPS - -48,4434189
 Longitude:
 Coletor: Tiago Luis Baura
