RESUMO DOS RESULTADOS DA AMOSTRA N° 259361/2021-0
Processo Comercial N° 8401/2021-5

Identificação do item de ensaio:	10996282		
Identificação do Cliente:	Sedimento - B2		
Amostra Rotulada como:	Sedimento		
Coletor:	Tiago Luis Baura - Bioagri - Curitiba		
Data da Amostragem :	29/07/2021 14:49:00		
Data da entrada no laboratório:	30/07/2021 11:29	Data de Elaboração do RRA:	11/08/2021

RELATÓRIO DE ENSAIO N° 259361/2021-0 - Piracicaba
Processo Comercial N° 8401/2021-5

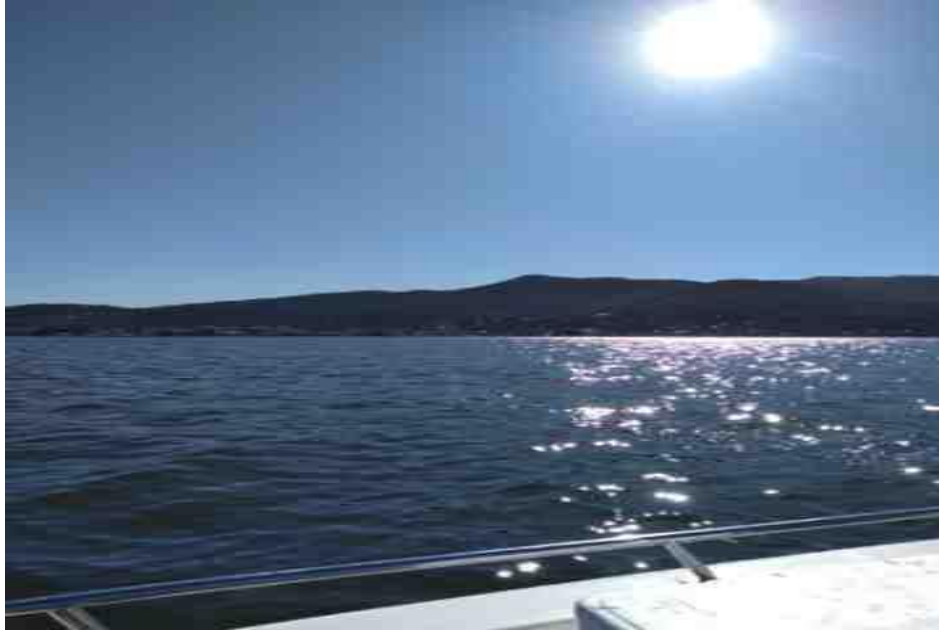
Fotografia, Diagrama ou Esboço do Local de Amostragem :

Local de Amostragem: Lagoa
 Tipo de Amostragem: Simples (pontual)
 Condições Climáticas: Céu Claro
 Odor da Amostra: Característico
 Quando Água: Barco (centro do corpo hídrico)
 Superficial/Sedimento realizado por:
 Coordenada GPS - Latitude: -27,606749
 Coordenada GPS - Longitude: -48,4541796
 Coletor: Tiago Luis Baura

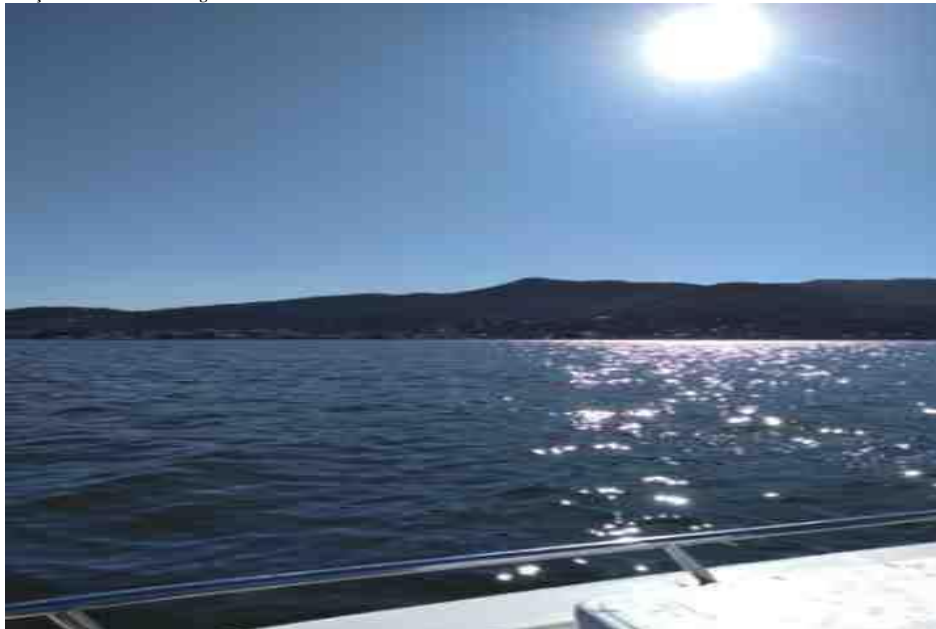
Fotografia, Diagrama ou Esboço do Local de Amostragem :

Local de Amostragem: Lagoa
 Tipo de Amostragem: Simples (pontual)
 Condições Climáticas: Céu Claro
 Odor da Amostra: Característico
 Quando Água: Barco (centro do corpo hídrico)
 Superficial/Sedimento
 realizado por:
 Coordenada GPS - -27,606749
 Latitude:
 Coordenada GPS - -48,4541796
 Longitude:
 Coletor: Tiago Luis Baura
