RESUMO DOS RESULTADOS DA AMOSTRA N° 259255/2021-0
Processo Comercial N° 8401/2021-5

RELATÓRIO DE ENSAIO N° 259255/2021-0 - Piracicaba
Processo Comercial N° 8401/2021-5

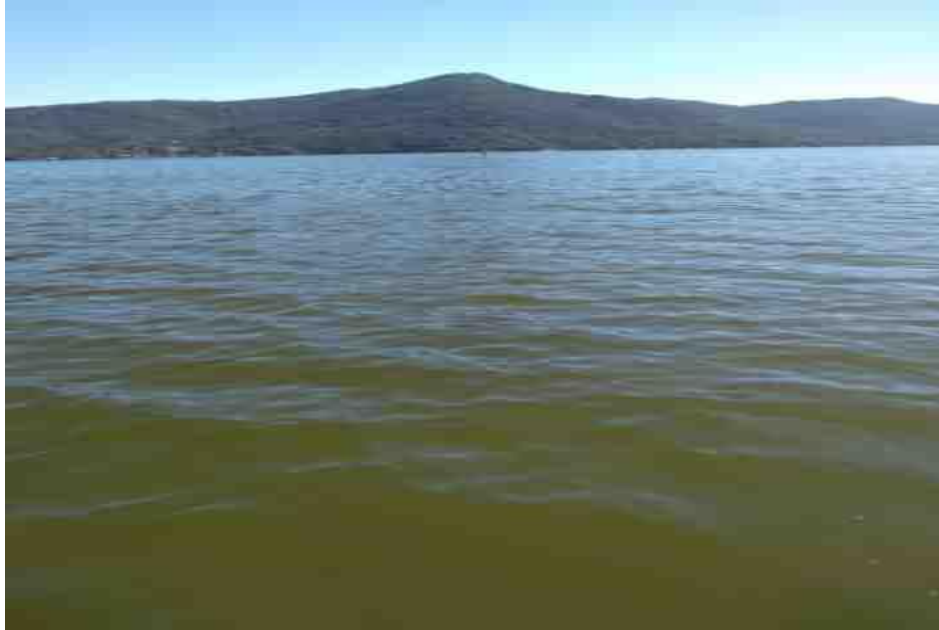
Fotografia, Diagrama ou Esboço do Local de Amostragem :

Local de Amostragem: Lagoa
 Tipo de Amostragem: Simples (pontual)
 Condições Climáticas: Céu Claro
 Odor da Amostra: Característico
 Quando Água: Barco (centro do corpo hídrico)
 Superficial/Sedimento realizado por:
 Coordenada GPS - Latitude: -27,589801
 Coordenada GPS - Longitude: -48,43849
 Coletor: Tiago Luis Baura

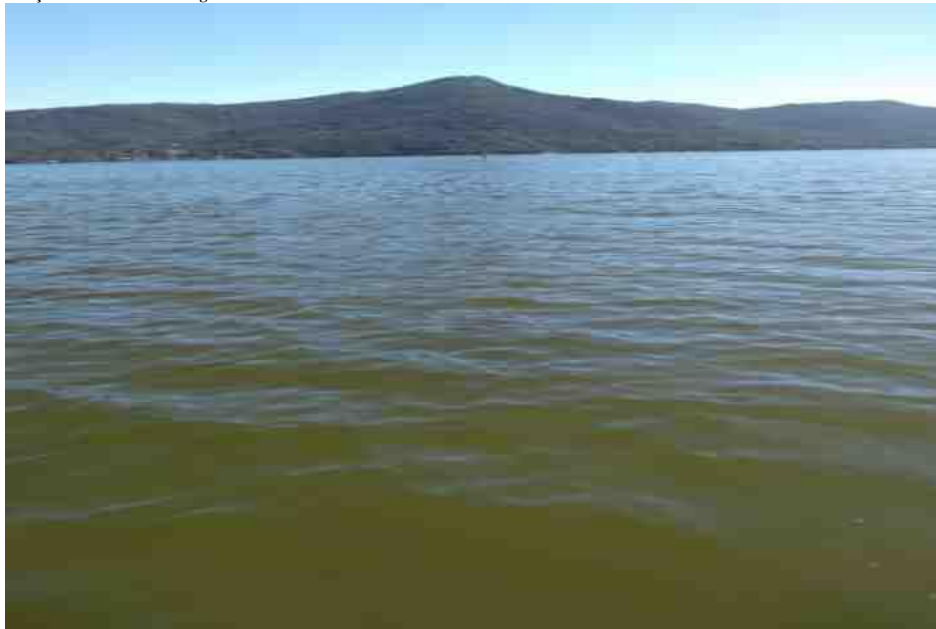
Fotografia, Diagrama ou Esboço do Local de Amostragem :

Local de Amostragem: Lagoa
 Tipo de Amostragem: Simples (pontual)
 Condições Climáticas: Céu Claro
 Odor da Amostra: Característico
 Quando Água: Barco (centro do corpo hídrico)
 Superficial/Sedimento
 realizado por:
 Coordenada GPS - -27,589801
 Latitude:
 Coordenada GPS - -48,43849
 Longitude:
 Coletor: Tiago Luis Baura
