RESUMO DOS RESULTADOS DA AMOSTRA N° 259357/2021-0
Processo Comercial N° 8401/2021-5

Identificação do item de ensaio:	10996257		
Identificação do Cliente:	Sedimento - G1		
Amostra Rotulada como:	Sedimento		
Coletor:	Tiago Luis Baura - Bioagri - Curitiba		
Data da Amostragem :	29/07/2021 12:44:00		
Data da entrada no laboratório:	30/07/2021 11:27	Data de Elaboração do RRA:	11/08/2021

RELATÓRIO DE ENSAIO N° 259357/2021-0 - Piracicaba
Processo Comercial N° 8401/2021-5

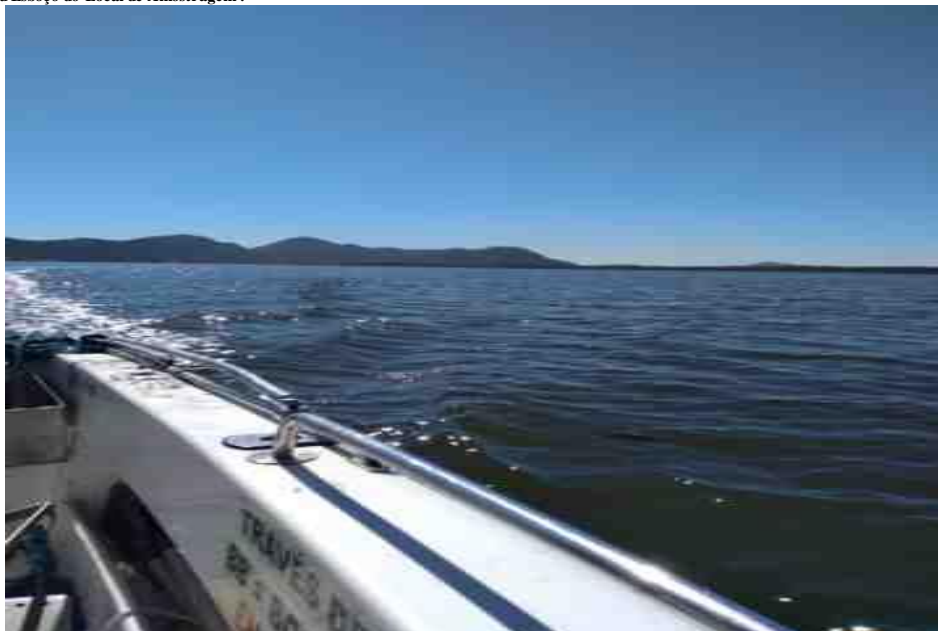
Fotografia, Diagrama ou Esboço do Local de Amostragem :

Local de Amostragem: Lagoa
 Tipo de Amostragem: Simples (pontual)
 Condições Climáticas: Céu Claro
 Odor da Amostra: Característico
 Quando Água Superficial/Sedimento Barco (centro do corpo hídrico)
 realizado por:
 Coordenada GPS - Latitude: -27,5750072
 Coordenada GPS - Longitude: -48,4559976
 Coletor: Tiago Luis Baura

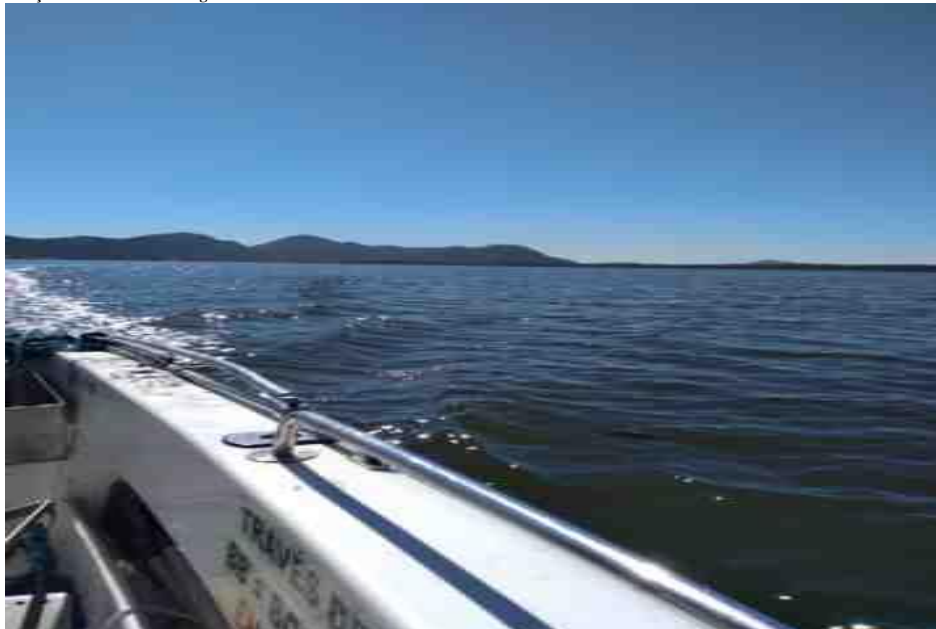
Fotografia, Diagrama ou Esboço do Local de Amostragem :

Local de Amostragem: Lagoa
 Tipo de Amostragem: Simples (pontual)
 Condições Climáticas: Céu Claro
 Odor da Amostra: Característico
 Quando Água: Barco (centro do corpo hídrico)
 Superficial/Sedimento
 realizado por:
 Coordenada GPS - -27,5750072
 Latitude:
 Coordenada GPS - -48,4559976
 Longitude:
 Coletor: Tiago Luis Baura
