**RESUMO DOS RESULTADOS DA AMOSTRA N° 290238/2021-0**  
**Processo Comercial N° 8401/2021-5**

**RELATÓRIO DE ENSAIO N° 290238/2021-0 - Piracicaba**  
**Processo Comercial N° 8401/2021-5**

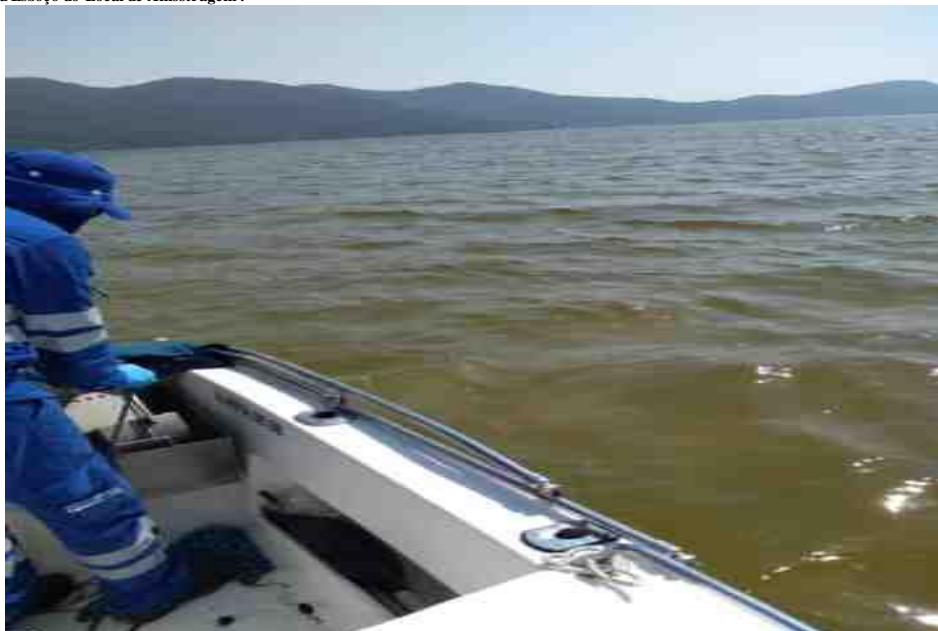
Fotografia, Diagrama ou Esboço do Local de Amostragem :

Tipo de Amostragem: Simples (pontual)  
 Condições Climáticas: Céu Claro  
 Odor da Amostra: Característico  
 Quando Água: Barco (centro do corpo hídrico)  
 Superficial/Sedimento realizado por:  
 Coordenada GPS - Latitude: -27,5728928  
 Coordenada GPS - Longitude: -48,4475425  
 Coletor: Tiago Luis Baura

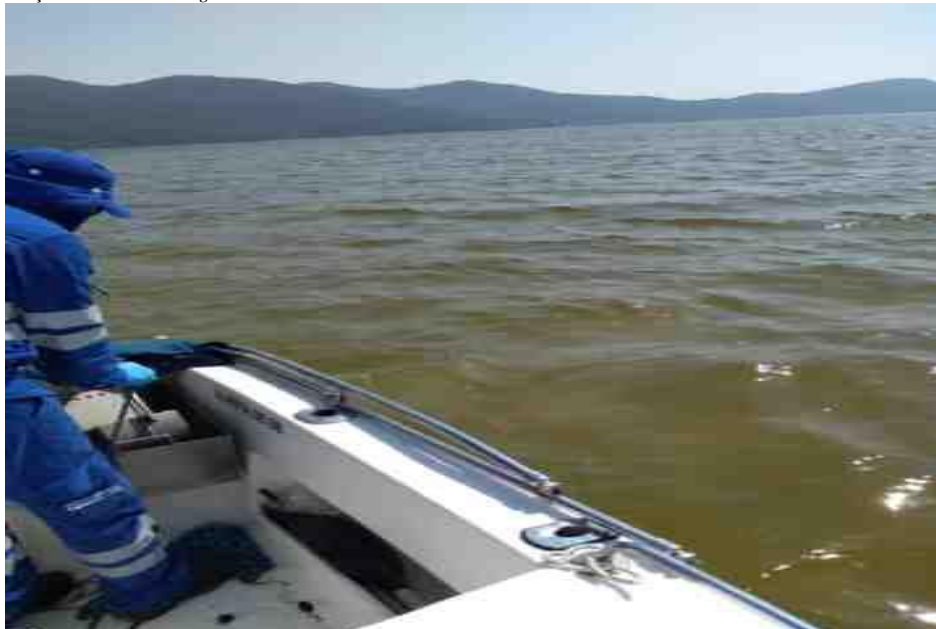
Fotografia, Diagrama ou Esboço do Local de Amostragem :

Tipo de Amostragem: Simples (pontual)  
 Condições Climáticas: Céu Claro  
 Odor da Amostra: Característico  
 Quando Água: Barco (centro do corpo hídrico)  
 Superficial/Sedimento  
 realizado por:  
 Coordenada GPS - -27,5728928  
 Latitude:  
 Coordenada GPS - -48,4475425  
 Longitude:  
 Coletor: Tiago Luis Baura
