RESUMO DOS RESULTADOS DA AMOSTRA N° 259268/2021-0
Processo Comercial N° 8401/2021-5

Identificação do item de ensaio:	10996268		
Identificação do Cliente:	Sedimento - G2		
Amostra Rotulada como:	Sedimento		
Coletor:	Tiago Luis Baura - Bioagri - Curitiba		
Data da Amostragem :	29/07/2021 08:01:00		
Data da entrada no laboratório:	30/07/2021 10:55	Data de Elaboração do RRA:	11/08/2021

RELATÓRIO DE ENSAIO N° 259268/2021-0 - Piracicaba
Processo Comercial N° 8401/2021-5

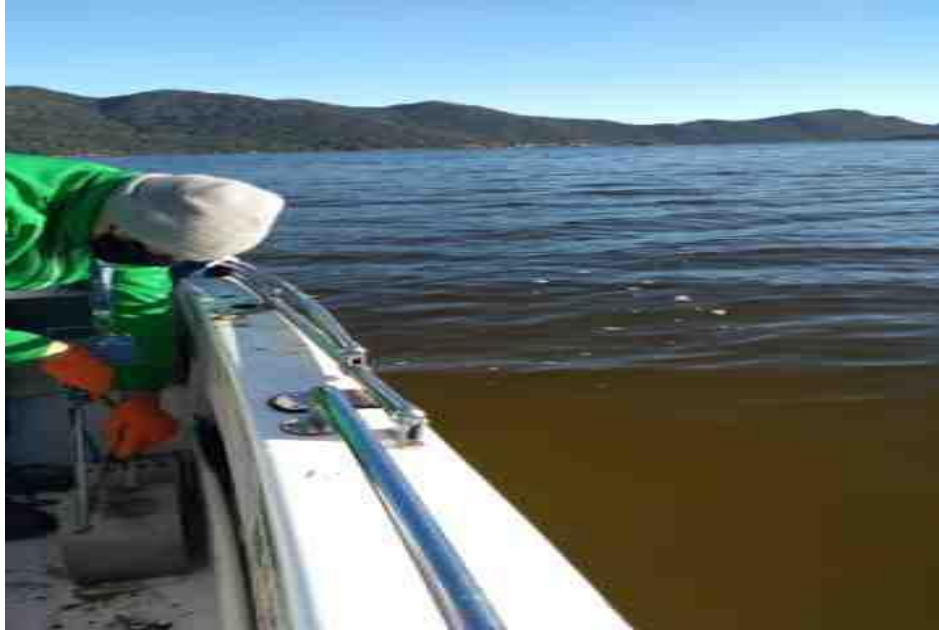
Fotografia, Diagrama ou Esboço do Local de Amostragem :

Tipo de Amostragem: Simples (pontual)

Coordenada GPS - Latitude: -27,5746274

Coordenada GPS - Longitude: -48,446193

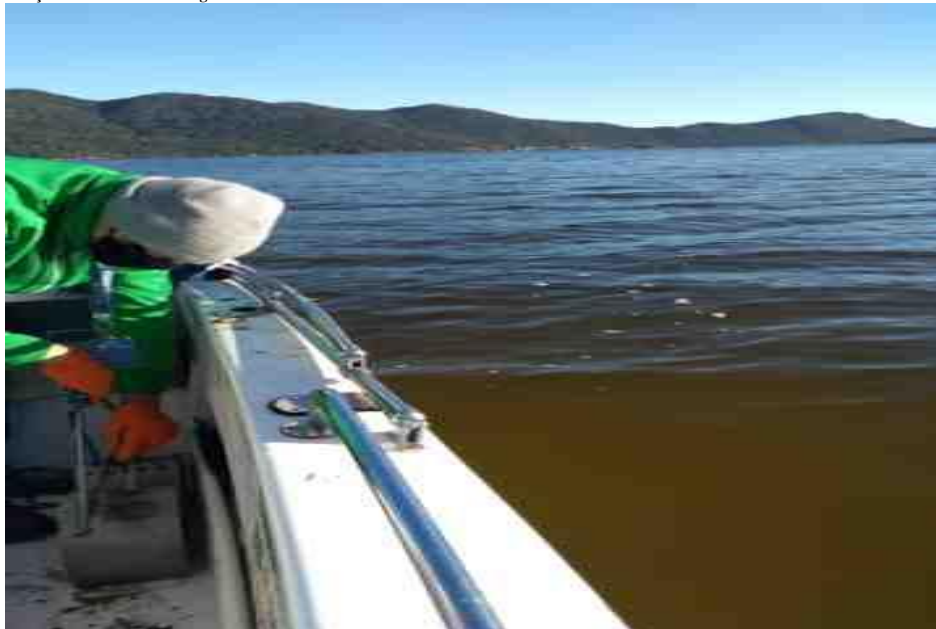
Fotografia, Diagrama ou Esboço do Local de Amostragem :

Tipo de Amostragem: Simples (pontual)
 Condições Climáticas: Céu Claro
 Odor da Amostra: Característico
 Coordenada GPS - -27,5746274
 Latitude:
 Coordenada GPS - -48,446193
 Longitude:
 Coletor: Tiago Luis Baura
