RESUMO DOS RESULTADOS DA AMOSTRA N° 259332/2021-0
Processo Comercial N° 8401/2021-5

Identificação do item de ensaio:	10996266		
Identificação do Cliente:	Sedimento - I1		
Amostra Rotulada como:	Sedimento		
Coletor:	Tiago Luis Baura - Bioagri - Curitiba		
Data da Amostragem :	29/07/2021 10:39:00		
Data da entrada no laboratório:	30/07/2021 11:18	Data de Elaboração do RRA:	11/08/2021

RELATÓRIO DE ENSAIO N° 259332/2021-0 - Piracicaba
Processo Comercial N° 8401/2021-5

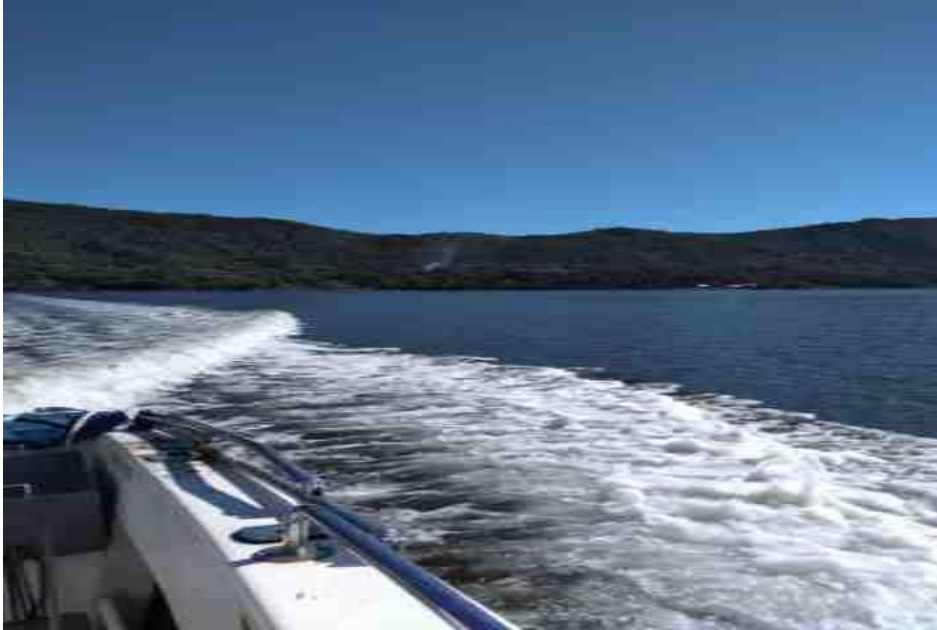
Fotografia, Diagrama ou Esboço do Local de Amostragem :

Tipo de Amostragem: Simples (pontual)
 Condições Climáticas: Céu Claro
 Odor da Amostra: Característico
 Quando Água Barco (centro do corpo hídrico)
 Superficial/Sedimento
 realizado por:
 Coordenada GPS - Latitude: -27,543261
 Coordenada GPS - Longitude: -48,4519433
 Coletor: Tiago Luis Baura

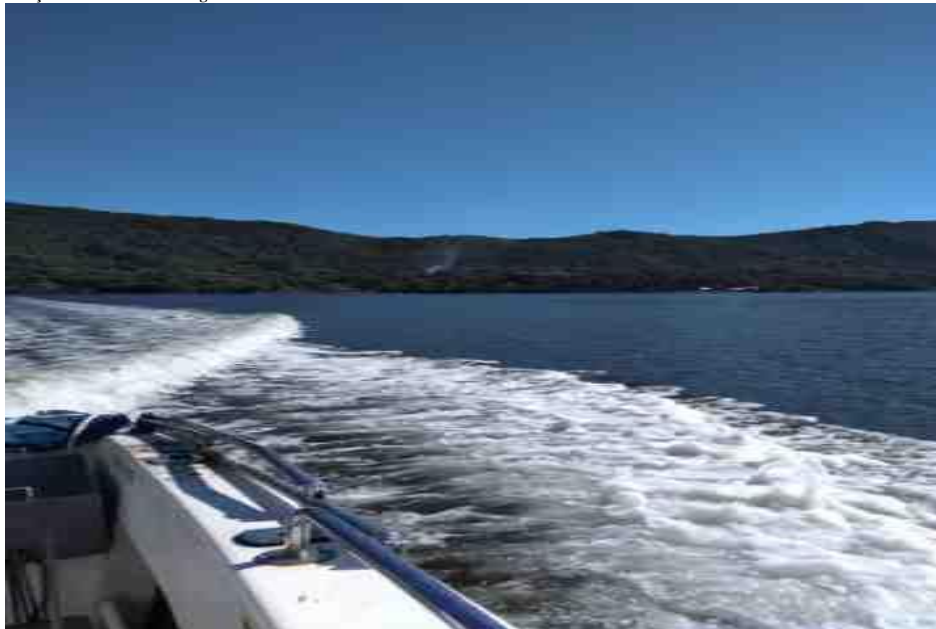
Fotografia, Diagrama ou Esboço do Local de Amostragem :

Tipo de Amostragem: Simples (pontual)
 Condições Climáticas: Céu Claro
 Odor da Amostra: Característico
 Quando Água Barco (centro do corpo hídrico)
 Superficial/Sedimento
 realizado por:
 Coordenada GPS - -27,543261
 Latitude:
 Coordenada GPS - -48,4519433
 Longitude:
 Coletor Tiago Luis Baura
