RESUMO DOS RESULTADOS DA AMOSTRA N° 259266/2021-0
Processo Comercial N° 8401/2021-5

Identificação do item de ensaio:	10996271		
Identificação do Cliente:	Sedimento - J1		
Amostra Rotulada como:	Sedimento		
Coletor:	Tiago Luis Baura - Bioagri - Curitiba		
Data da Amostragem :	29/07/2021 09:18:00		
Data da entrada no laboratório:	30/07/2021 10:55	Data de Elaboração do RRA:	11/08/2021

RELATÓRIO DE ENSAIO N° 259266/2021-0 - Piracicaba
Processo Comercial N° 8401/2021-5

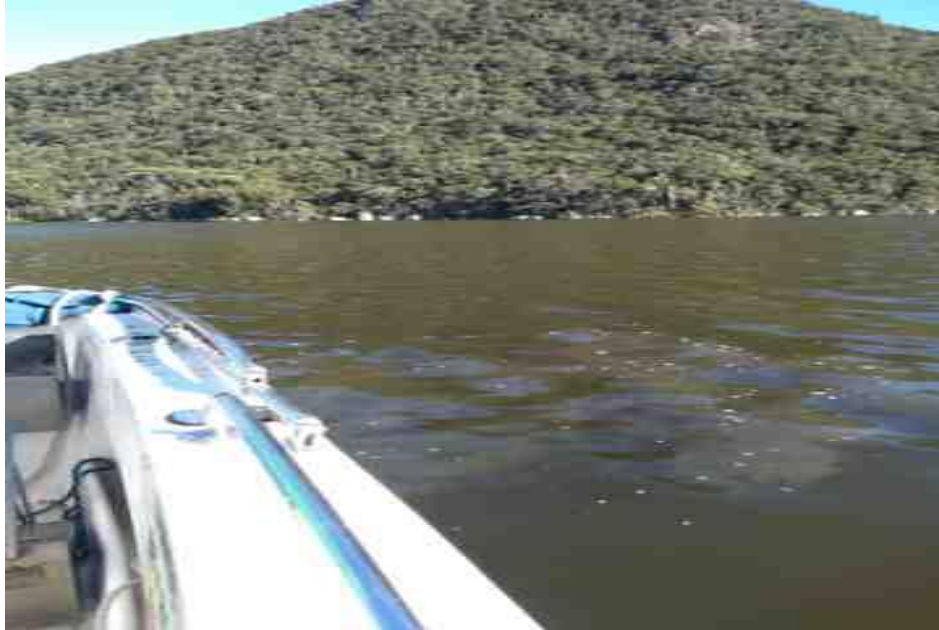
Fotografia, Diagrama ou Esboço do Local de Amostragem :

Coordenada GPS - Latitude: -27,5247644

Coordenada GPS - Longitude: -48,4301859

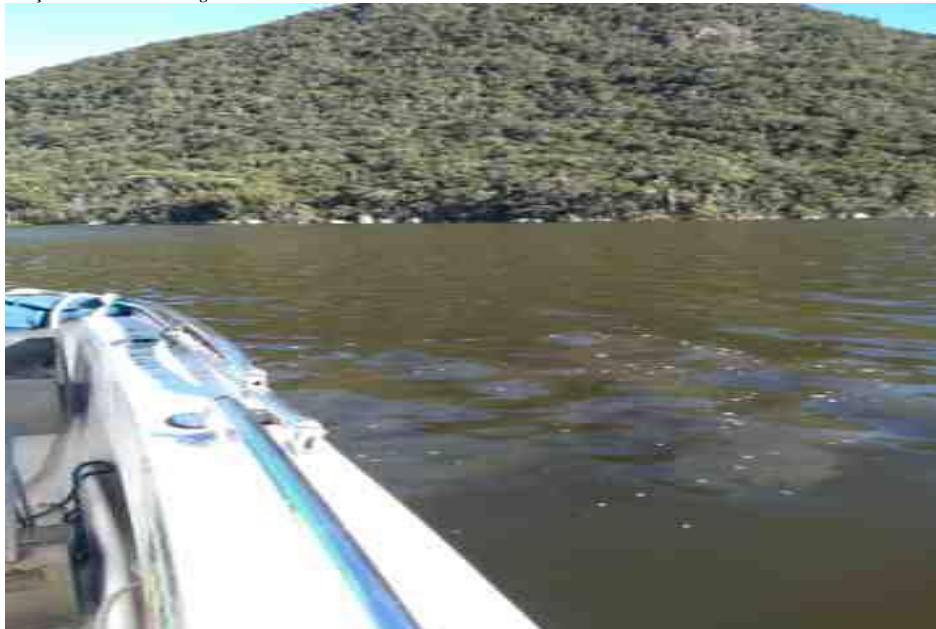
Fotografia, Diagrama ou Esboço do Local de Amostragem :

Tipo de Amostragem: Simples (pontual)
 Condições Climáticas: Céu Claro
 Odor da Amostra: Característico
 Coordenada GPS - -27,5247644
 Latitude: -48,4301859
 Coordenada GPS -
 Longitude:
 Coletor: Tiago Luis Baura
