RESUMO DOS RESULTADOS DA AMOSTRA N° 259339/2021-0
Processo Comercial N° 8401/2021-5

Identificação do item de ensaio:	10996267		
Identificação do Cliente:	Sedimento - K2		
Amostra Rotulada como:	Sedimento		
Coletor:	Tiago Luis Baura - Bioagri - Curitiba		
Data da Amostragem :	29/07/2021 10:49:00		
Data da entrada no laboratório:	30/07/2021 11:22	Data de Elaboração do RRA:	11/08/2021

RELATÓRIO DE ENSAIO N° 259339/2021-0 - Piracicaba
Processo Comercial N° 8401/2021-5

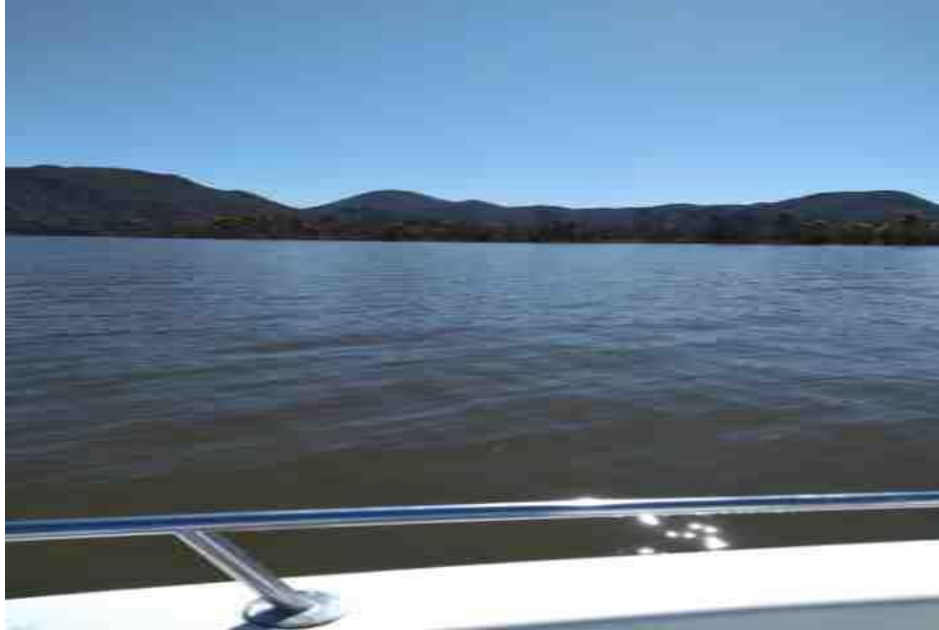
Fotografia, Diagrama ou Esboço do Local de Amostragem :

Tipo de Amostragem: Simples (pontual)
 Condições Climáticas: Céu Claro
 Odor da Amostra: Característico
 Quando Água Barco (centro do corpo hídrico)
 Superficial/Sedimento realizado por:
 Coordenada GPS - Latitude: -27,5439853
 Coordenada GPS - Longitude: -48,4535974
 Coletor: Tiago Luis Baura

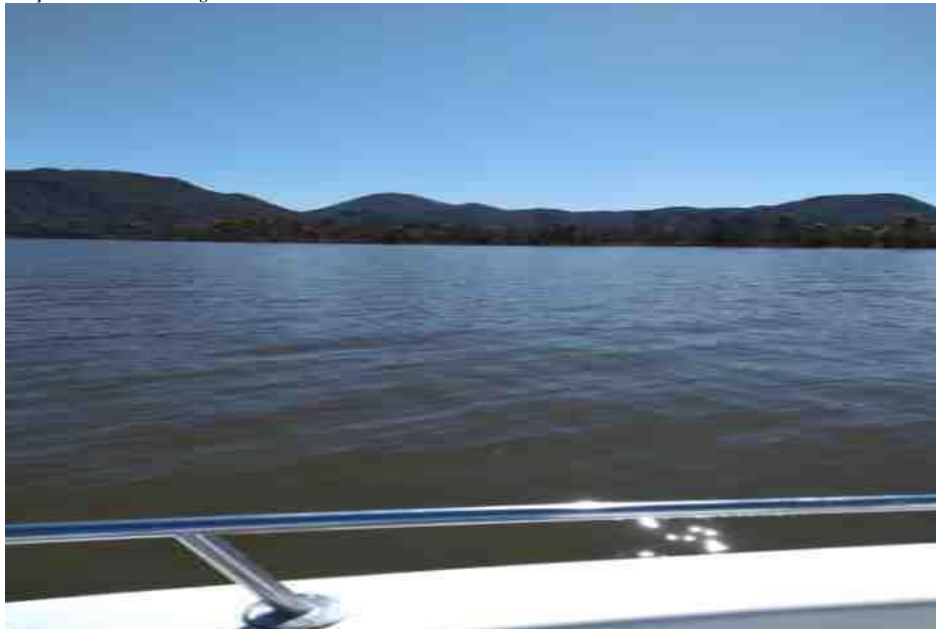
Fotografia, Diagrama ou Esboço do Local de Amostragem :

Tipo de Amostragem: Simples (pontual)
 Condições Climáticas: Céu Claro
 Odor da Amostra: Característico
 Quando Água: Barco (centro do corpo hídrico)
 Superficial/Sedimento
 realizado por:
 Coordenada GPS - -27,5439853
 Latitude:
 Coordenada GPS - -48,4535974
 Longitude:
 Coletor: Tiago Luis Baura
