**RESUMO DOS RESULTADOS DA AMOSTRA N° 329071/2021-0**  
**Processo Comercial N° 8401/2021-7**

<b>Identificação do item de ensaio:</b>	10996335		
<b>Identificação do Cliente:</b>	# F1 Sedimento		
<b>Amostra Rotulada como:</b>	Sedimento		
<b>Coletor:</b>	Tiago Luis Baura - Bioagri - Curitiba		
<b>Data da Amostragem :</b>	16/09/2021 12:19:00		
<b>Data da entrada no laboratório:</b>	17/09/2021 09:39	<b>Data de Elaboração do RRA:</b>	28/09/2021

**RELATÓRIO DE ENSAIO N° 329071/2021-0 - Piracicaba**  
**Processo Comercial N° 8401/2021-7**

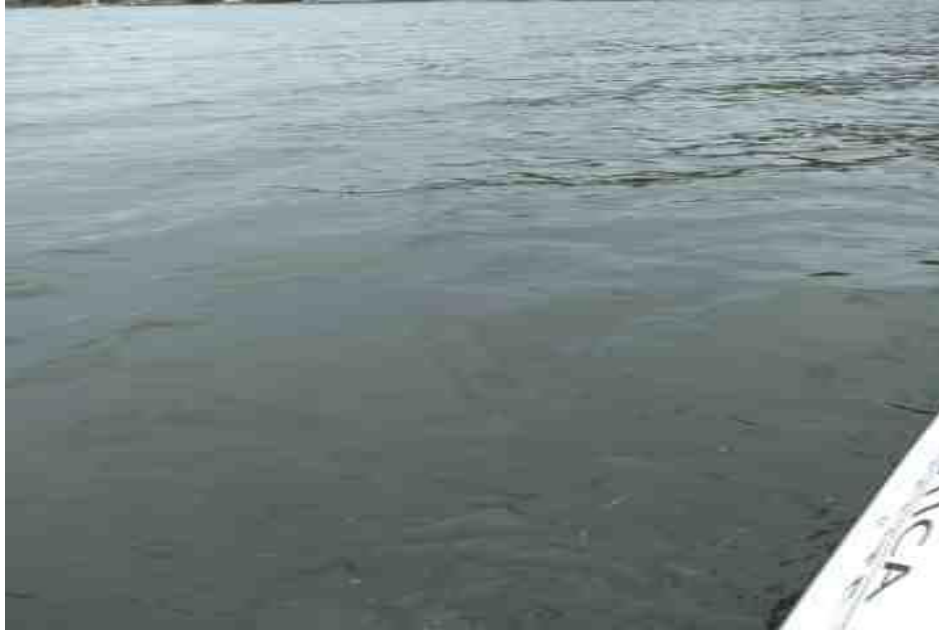
Fotografia, Diagrama ou Esboço do Local de Amostragem :

Tipo de Amostragem: Simples (pontual)  
 Condições Climáticas: Céu nublado  
 Odor da Amostra: Característico  
 Quando Água: Barco (centro do corpo hídrico)  
 Superficial/Sedimento realizado por:  
 Coordenada GPS - Latitude: -27,5870438  
 Coordenada GPS - Longitude: -48,4595137  
 Coletor: Tiago Luis Baura

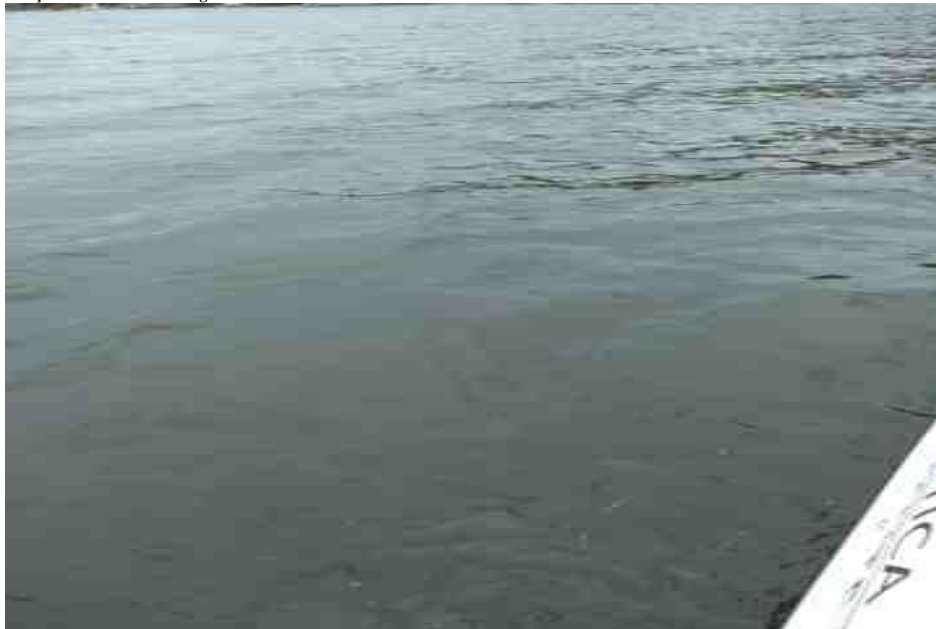
Fotografia, Diagrama ou Esboço do Local de Amostragem :

Tipo de Amostragem: Simples (pontual)  
 Condições Climáticas: Céu nublado  
 Odor da Amostra: Característico  
 Quando Água: Barco (centro do corpo hídrico)  
 Superficial/Sedimento  
 realizado por:  
 Coordenada GPS - -27,5870438  
 Latitude:  
 Coordenada GPS - -48,4595137  
 Longitude:  
 Coletor: Tiago Luis Baura
