**RESUMO DOS RESULTADOS DA AMOSTRA N° 290229/2021-0**  
**Processo Comercial N° 8401/2021-5**

<b>Identificação do item de ensaio:</b>	10996286		
<b>Identificação do Cliente:</b>	# F1		
<b>Amostra Rotulada como:</b>	Sedimento		
<b>Coletor:</b>	Tiago Luis Baura - Bioagri - Curitiba		
<b>Data da Amostragem :</b>	19/08/2021 12:09:00		
<b>Data da entrada no laboratório:</b>	20/08/2021 09:42	<b>Data de Elaboração do RRA:</b>	01/09/2021

**RELATÓRIO DE ENSAIO N° 290229/2021-0 - Piracicaba**  
**Processo Comercial N° 8401/2021-5**

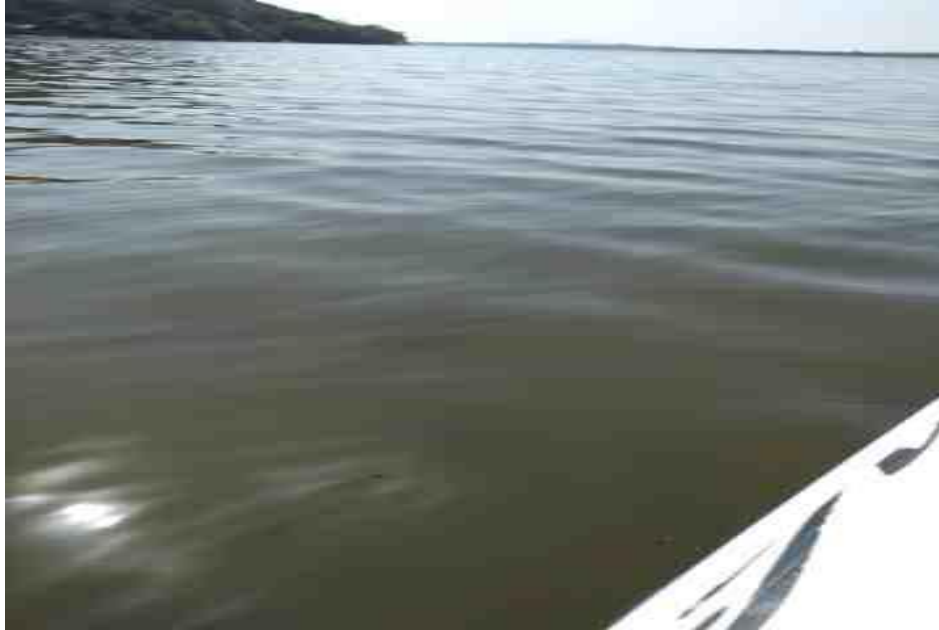
**Fotografia, Diagrama ou Esboço do Local de Amostragem :**

Tipo de Amostragem: Simples (pontual)  
 Condições Climáticas: Céu Claro  
 Odor da Amostra: Característico  
 Quando Água: Barco (centro do corpo hídrico)  
 Superficial/Sedimento realizado por:  
 Coordenada GPS - Latitude: -27,5876702  
 Coordenada GPS - Longitude: -48,4601688  
 Coletor: Tiago Luis Baura

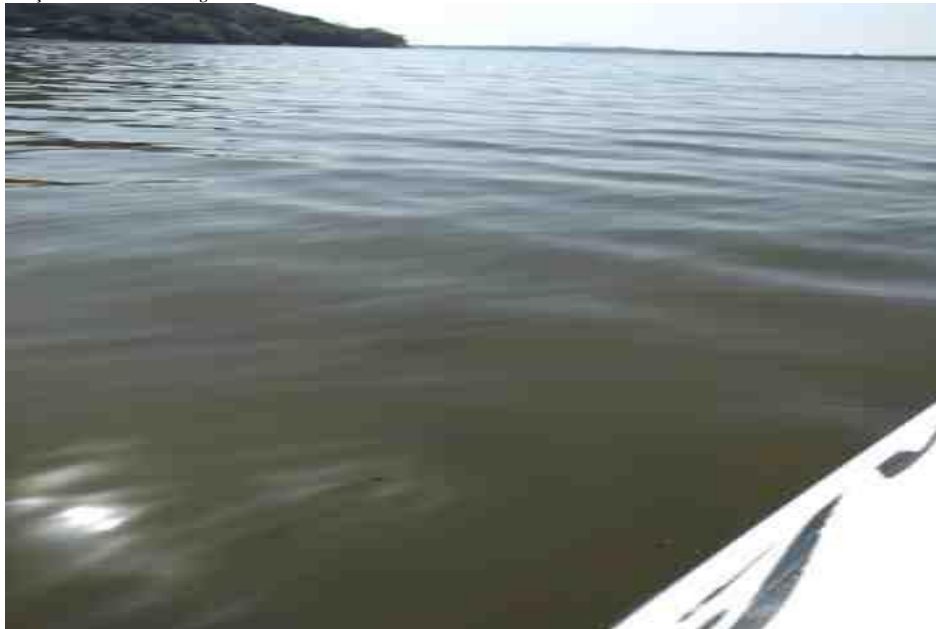
Fotografia, Diagrama ou Esboço do Local de Amostragem :

Tipo de Amostragem: Simples (pontual)  
 Condições Climáticas: Céu Claro  
 Odor da Amostra: Característico  
 Quando Água: Barco (centro do corpo hídrico)  
 Superficial/Sedimento  
 realizado por:  
 Coordenada GPS - -27,5876702  
 Latitude:  
 Coordenada GPS - -48,4601688  
 Longitude:  
 Coletor: Tiago Luis Baura
