**RESUMO DOS RESULTADOS DA AMOSTRA N° 329085/2021-0**  
**Processo Comercial N° 8401/2021-7**

**RELATÓRIO DE ENSAIO N° 329085/2021-0 - Piracicaba**  
**Processo Comercial N° 8401/2021-7**

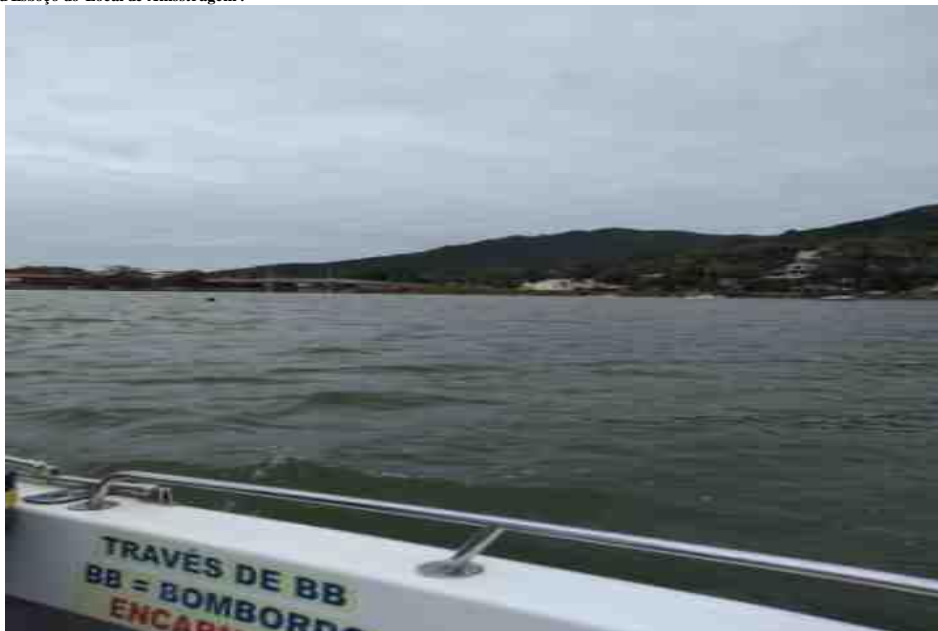
Fotografia, Diagrama ou Esboço do Local de Amostragem :

Tipo de Amostragem: Simples (pontual)  
 Condições Climáticas: Céu nublado  
 Odor da Amostra: Característico  
 Quando Água: Barco (centro do corpo hídrico)  
 Superficial/Sedimento realizado por:  
 Coordenada GPS - Latitude: -27,5898465  
 Coordenada GPS - Longitude: -48,43582  
 Coletor: Tiago Luis Baura

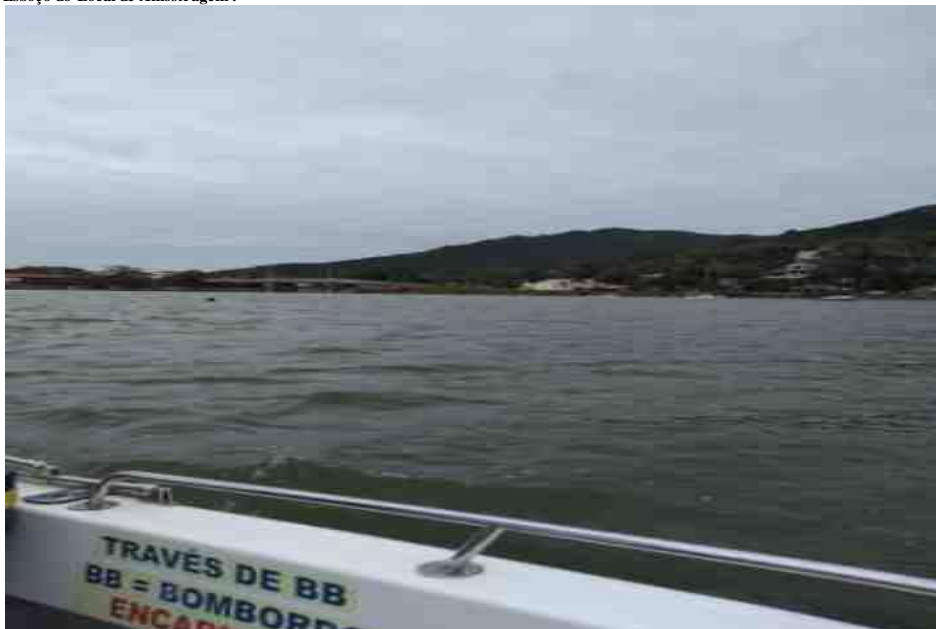
Fotografia, Diagrama ou Esboço do Local de Amostragem :

Tipo de Amostragem: Simples (pontual)  
 Condições Climáticas: Céu nublado  
 Odor da Amostra: Característico  
 Quando Água: Barco (centro do corpo hídrico)  
 Superficial/Sedimento  
 realizado por:  
 Coordenada GPS - -27,5898465  
 Latitude:  
 Coordenada GPS - -48,43582  
 Longitude:  
 Coletor: Tiago Luis Baura
