**RESUMO DOS RESULTADOS DA AMOSTRA N° 329107/2021-0**  
**Processo Comercial N° 8401/2021-7**

**RELATÓRIO DE ENSAIO N° 329107/2021-0 - Piracicaba**  
**Processo Comercial N° 8401/2021-7**

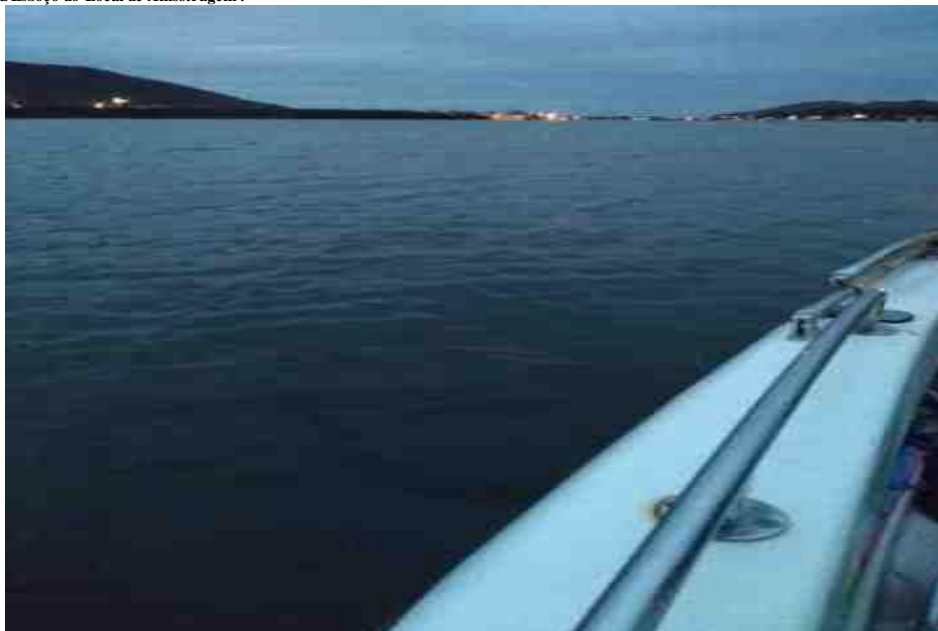
Fotografia, Diagrama ou Esboço do Local de Amostragem :

Tipo de Amostragem: Simples (pontual)  
 Condições Climáticas: Céu nublado  
 Odor da Amostra: Outros  
 Quando Água: Barco (centro do corpo hídrico)  
 Superficial/Sedimento realizado por:  
 Coordenada GPS - Latitude: -27,6158939  
 Coordenada GPS - Longitude: -48,4734058  
 Coletor: Tiago Luis Baura

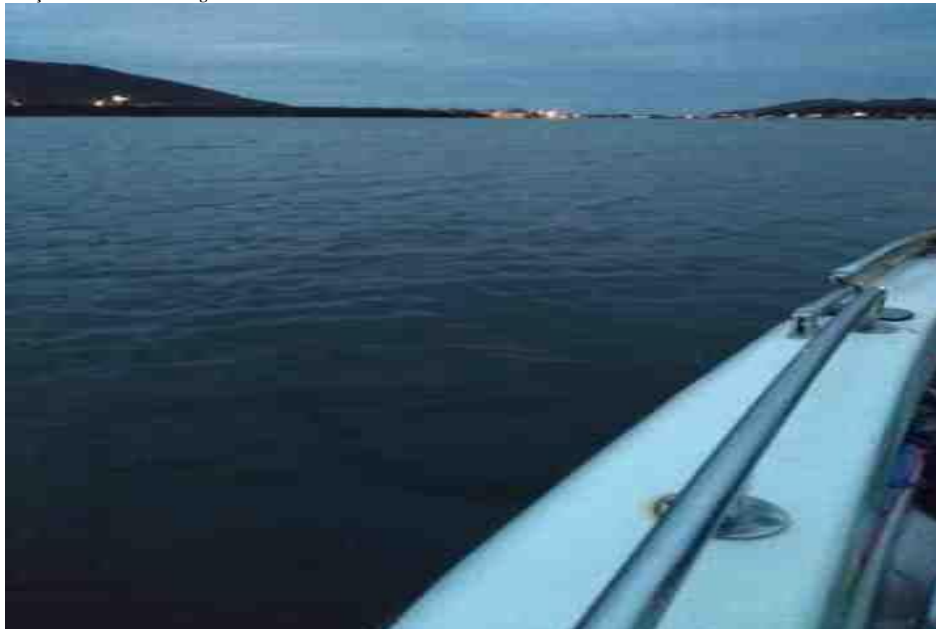
Fotografia, Diagrama ou Esboço do Local de Amostragem :

Tipo de Amostragem: Simples (pontual)  
 Condições Climáticas: Céu nublado  
 Odor da Amostra: Outros  
 Quando Água: Barco (centro do corpo hídrico)  
 Superficial/Sedimento  
 realizado por:  
 Coordenada GPS - -27,6158939  
 Latitude:  
 Coordenada GPS - -48,4734058  
 Longitude:  
 Coletor: Tiago Luis Baura
