**RESUMO DOS RESULTADOS DA AMOSTRA N° 329065/2021-0**  
**Processo Comercial N° 8401/2021-7**

<b>Identificação do item de ensaio:</b>	10996334		
<b>Identificação do Cliente:</b>	# G2 Sedimento		
<b>Amostra Rotulada como:</b>	Sedimento		
<b>Coletor:</b>	Tiago Luis Baura - Bioagri - Curitiba		
<b>Data da Amostragem :</b>	16/09/2021 12:01:00		
<b>Data da entrada no laboratório:</b>	17/09/2021 09:38	<b>Data de Elaboração do RRA:</b>	28/09/2021

**RELATÓRIO DE ENSAIO N° 329065/2021-0 - Piracicaba**  
**Processo Comercial N° 8401/2021-7**

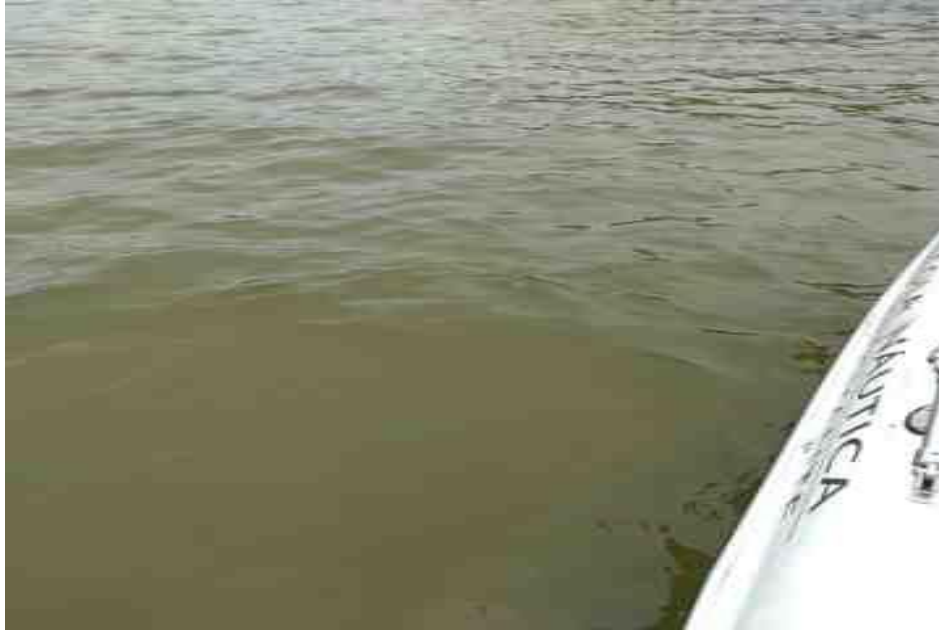
Fotografia, Diagrama ou Esboço do Local de Amostragem :

Tipo de Amostragem: Simples (pontual)  
 Condições Climáticas: Céu nublado  
 Odor da Amostra: Característico  
 Quando Água: Barco (centro do corpo hídrico)  
 Superficial/Sedimento realizado por:  
 Coordenada GPS - Latitude: -27,5720602  
 Coordenada GPS - Longitude: -48,4475045  
 Coletor: Tiago Luis Baura

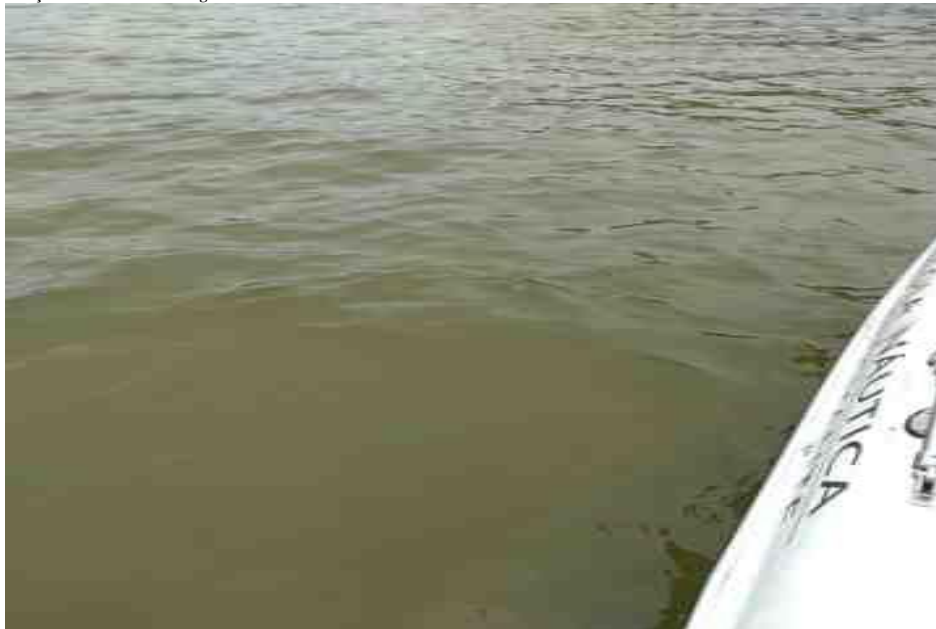
Fotografia, Diagrama ou Esboço do Local de Amostragem :

Tipo de Amostragem: Simples (pontual)  
 Condições Climáticas: Céu nublado  
 Odor da Amostra: Característico  
 Quando Água Barco (centro do corpo hídrico)  
 Superficial/Sedimento  
 realizado por:  
 Coordenada GPS - -27,5720602  
 Latitude:  
 Coordenada GPS - -48,4475045  
 Longitude:  
 Coletor Tiago Luis Baura
