RESUMO DOS RESULTADOS DA AMOSTRA N° 292320/2021-0
Processo Comercial N° 8401/2021-5

RELATÓRIO DE ENSAIO N° 292320/2021-0 - Piracicaba
Processo Comercial N° 8401/2021-5

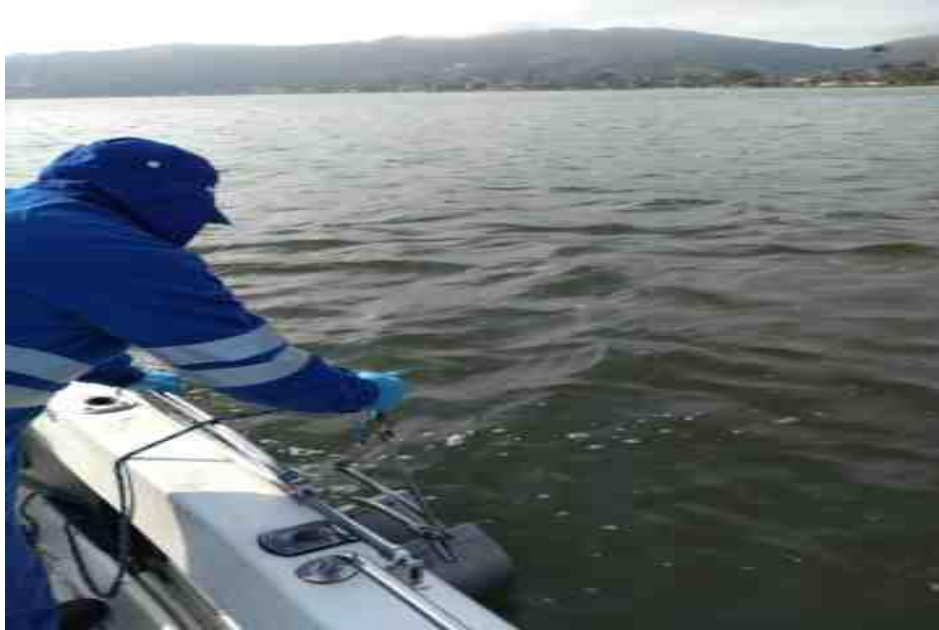
Fotografia, Diagrama ou Esboço do Local de Amostragem :

Tipo de Amostragem: Simples (pontual)
 Condições Climáticas: Céu nublado
 Odor da Amostra: Outros
 Quando Água: Barco (centro do corpo hídrico)
 Superficial/Sedimento realizado por:
 Coordenada GPS - Latitude: -27,6082974
 Coordenada GPS - Longitude: -48,4537783
 Coletor: Tiago Luis Baura

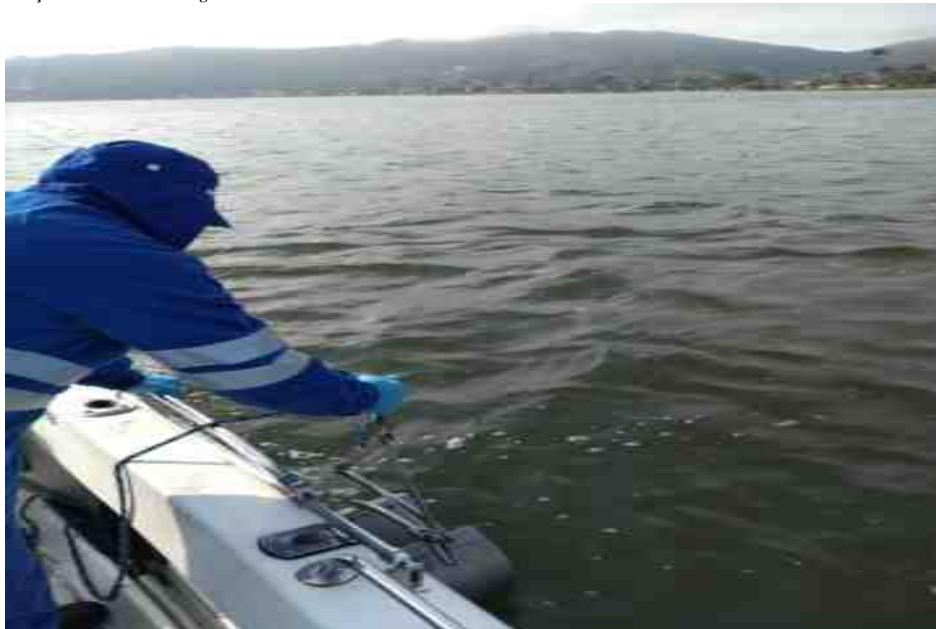
Fotografia, Diagrama ou Esboço do Local de Amostragem :

Tipo de Amostragem: Simples (pontual)
 Condições Climáticas: Céu nublado
 Odor da Amostra: Outros
 Quando Água: Barco (centro do corpo hídrico)
 Superficial/Sedimento
 realizado por:
 Coordenada GPS - -27,6082974
 Latitude:
 Coordenada GPS - -48,4537783
 Longitude:
 Coletor: Tiago Luis Baura
